Reconstructie lage walmuren Oudegracht rak 11 oost, noordzijde te Utrecht

58203-13 R80172 Eindrapportage deformatiemetingen.pdf

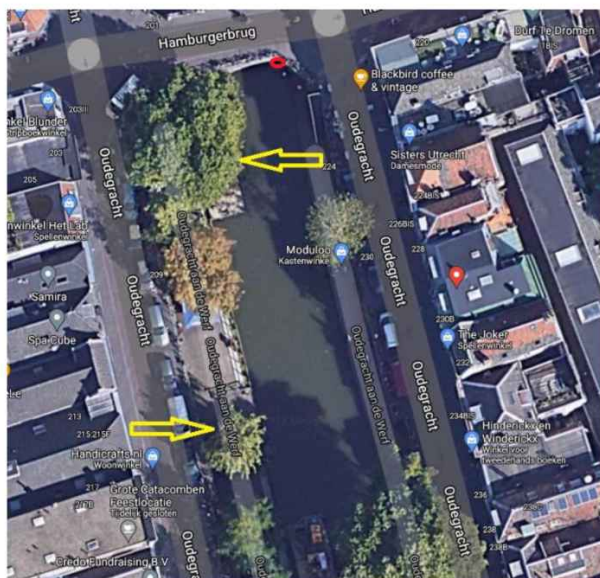
Figuur 5.1: Locatie begroeiing (geel) en spiegel (rood)

Zoals in de conclusie is aangegeven zijn er een aantal takken van bomen afgeknipt. Deze takken hebben gedurende een tijd een spiegel belemmerd. De beide gele pijlen geven weer aan welke kant de bomen zijn gesnoeid. Het rode rondje geeft aan waar de spiegel zich bevindt (zie figuur 5.1).

Opgemerkt dient te worden dat alle spiegels een breder verloop in de verplaatsing laten zien gedurende een aantal weken. Dit patroon is zichtbaar van maart-2021 t/m eind April 2021. Alle punten op locatie zijn gecontroleerd en er is geconstateerd dat een begroeide boom een aantal meetpunten zodanig heeft belemmerd wat voor een schijn verplaatsing op de spiegels heeft gezorgd. De boom is gesnoeid op 3-05-2021 en vanaf dat moment is te zien dat de spiegels zich weer naar hun oorspronkelijke verplaatsingen continueren. Voor het vervolg van de monitoring wordt aanbevolen om tijdens het groeiseizoen nauwlettend de spiegels in de gaten te houden of deze worden beïnvloed door begroeiing.

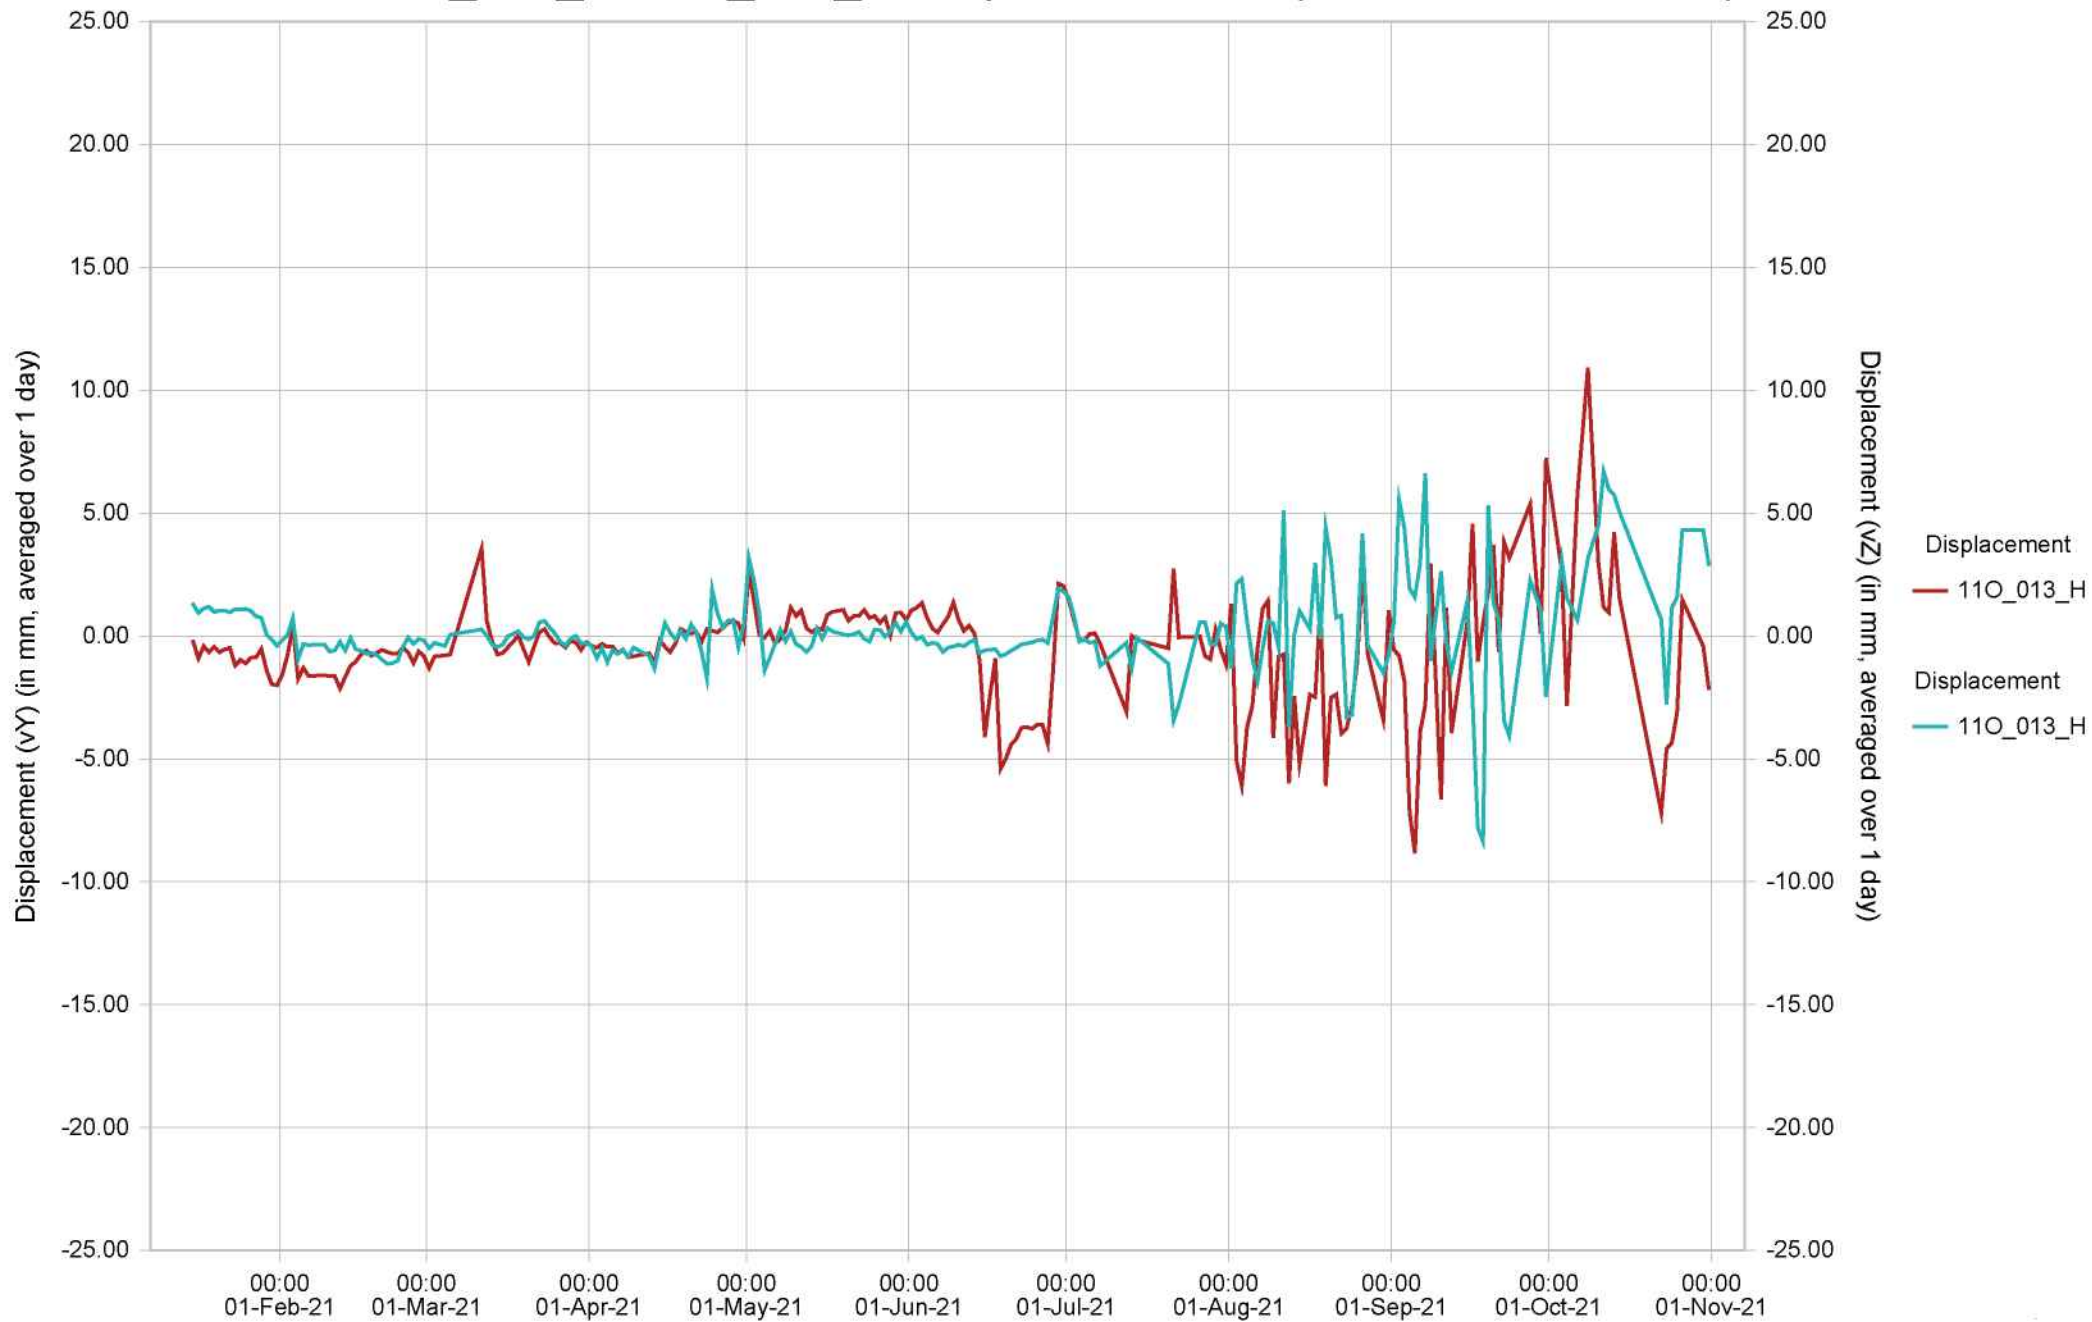
# 11O\_013\_L, 11O\_013\_H Verpl. Hor./vert. - (AVERAGED DATA!)

Voor de monitoring vanaf 3 mei 2021 t/m 07-11-2021 kan ook geconcludeerd worden dat de verplaatsingen binnen de aangegeven grenswaarden zijn gebleven. Een uitzondering hierop is Spiegel 11O\_013. Deze spiegel heeft in de laatste periode veel last gehad van objecten welke voor de spiegel zaten. Daarbij is de verplaatsing wel binnen de grenswaarde gebleven conform het monitoringsplan van CRUX.
