**From:** "5.1.2.e"  
**Sent:** Tue, 20 Feb 2024 14:19:12 +0100  
**To:** "5.1.2.e" <5.1.2.e@utrecht.nl>  
**Cc:** "5.1.2.e" <5.1.2.e@utrecht.nl>  
**Subject:** RE: Vraag over eigenaar/beheer van beschoeiing van de leidsche rij. - Zaaknummer 11228644  
**Attachments:** Zandweg .png, 3\_VR\_\_links\_naar\_video\_s\_van\_situatie\_ter\_plaatse.pdf, 4\_VR\_\_toedrachtomschrijving\_met\_foto\_s.pdf

Betreft Dossiernummer: 1HV.2.23.022898

*Inspectierapport BSS10003 - Rijksstraatwegbeschoeiing 03*

Deze rapportage behandelt kunstwerk Rijksstraatwegbeschoeiing 03 - BSS10003.

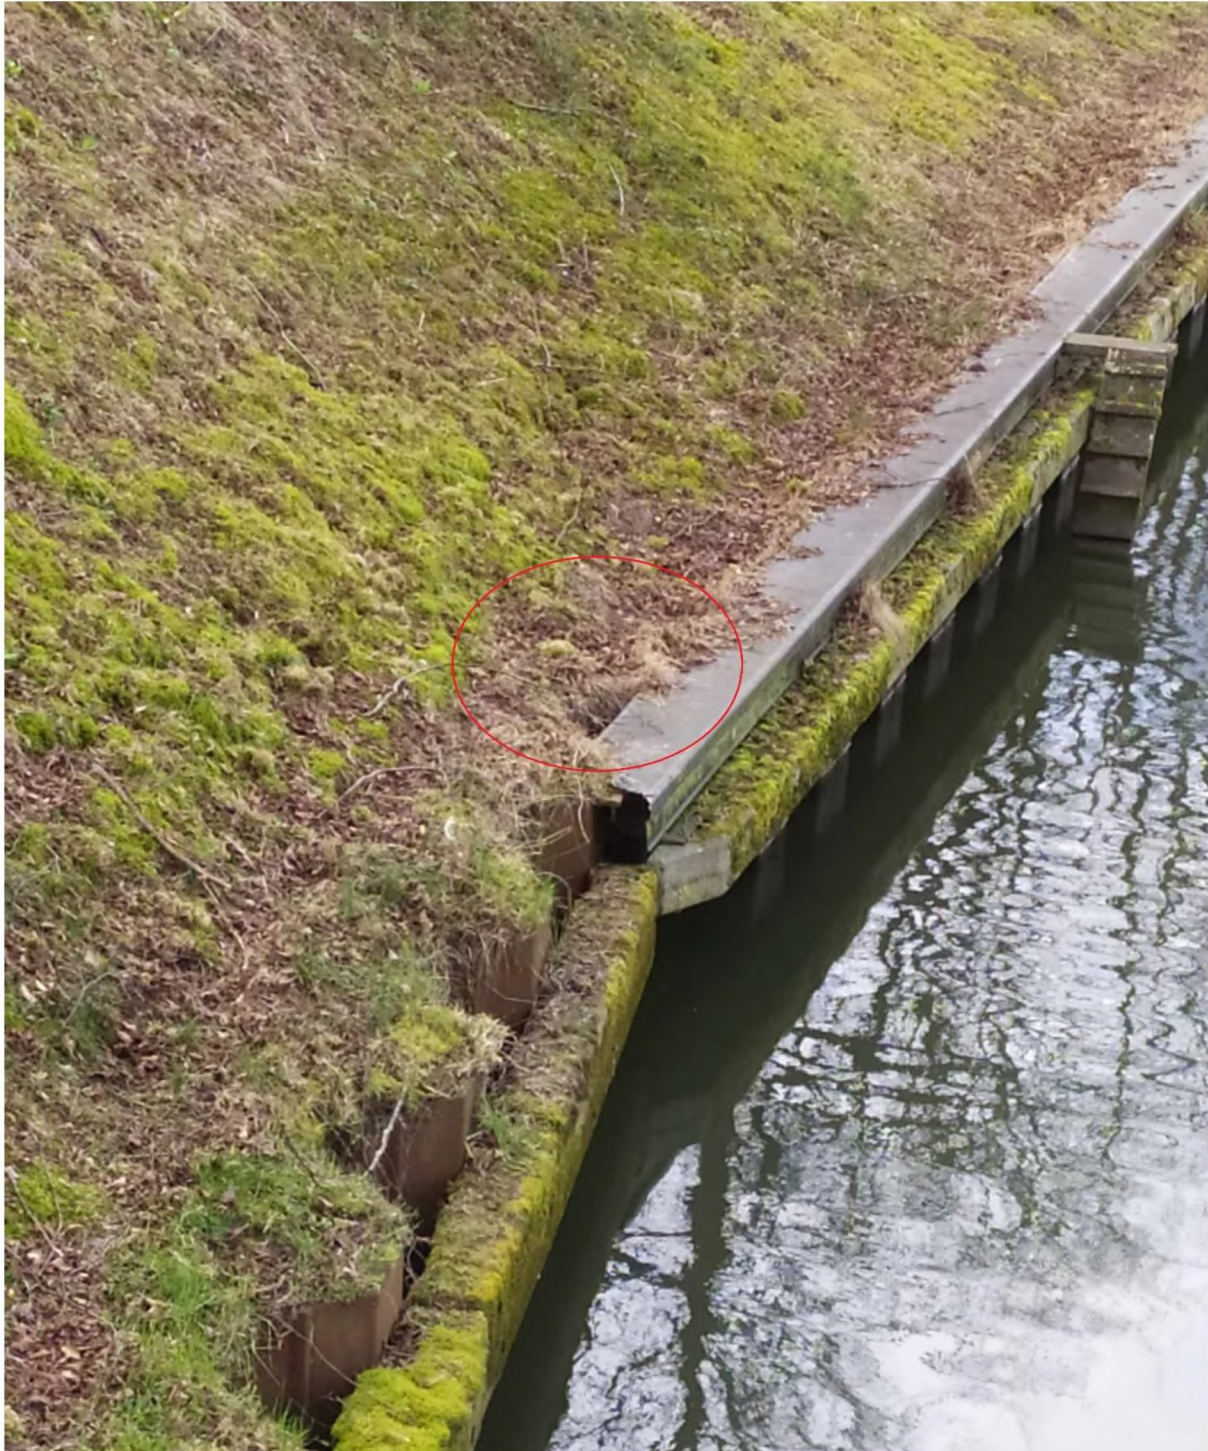
Foto 1 Situatiefoto van het gat.

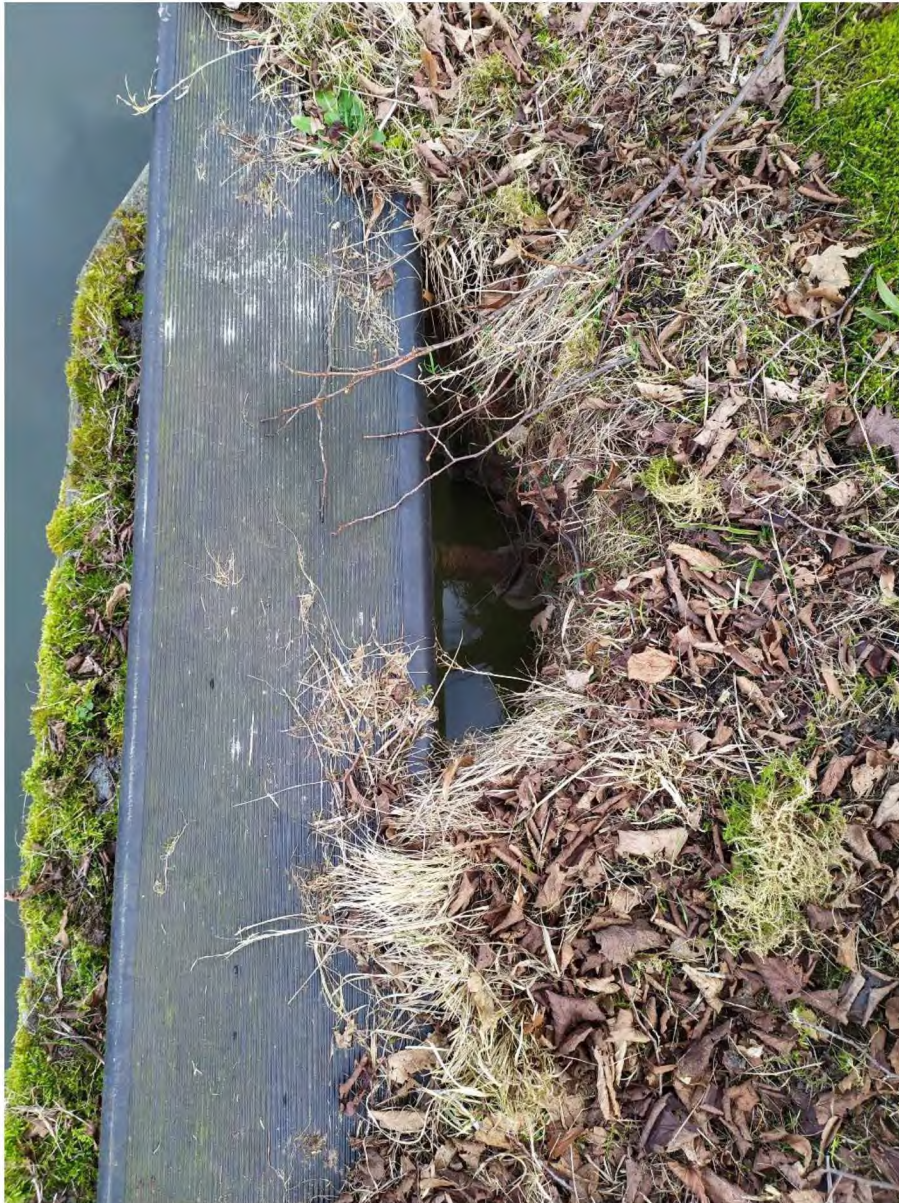
Foto 2, bovenaanzicht foto van het gat. Onderin het gat is ook nog een stuk draadeinde te zien. Ik heb mij linkerbeen welk in dit gat is gestapt ook nog hieraan opengehaald. De situatie is in mijn ogen een gevaarlijke situatie. Nu het winter is en het gras kort is kun je wel zien dat er een opening zit. Echter tijdens het ongeval was dit niet zo, Het gras was lang en hoog over het gat heen waardoor dit volledig onzichtbaar is. Het gat is ook dermate groot dat een kind hier volledig in zou kunnen vallen en zich flink kan bezeeren.

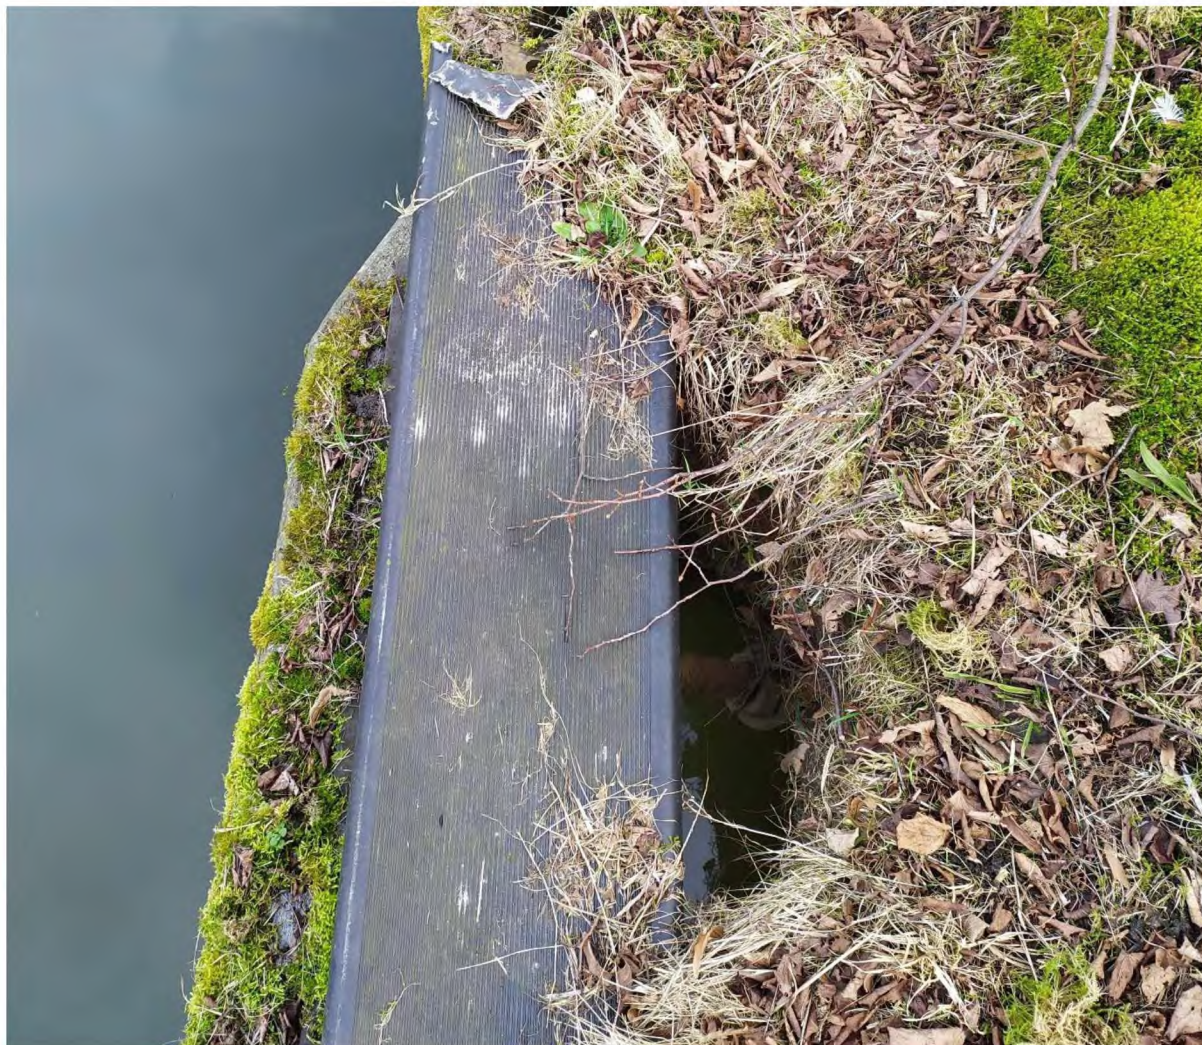
Foto 3. Hier kun je ook duidelijk zien dat de metalen loopplaat beschadigd is en ook los zit. De afwerking is dermate slecht.

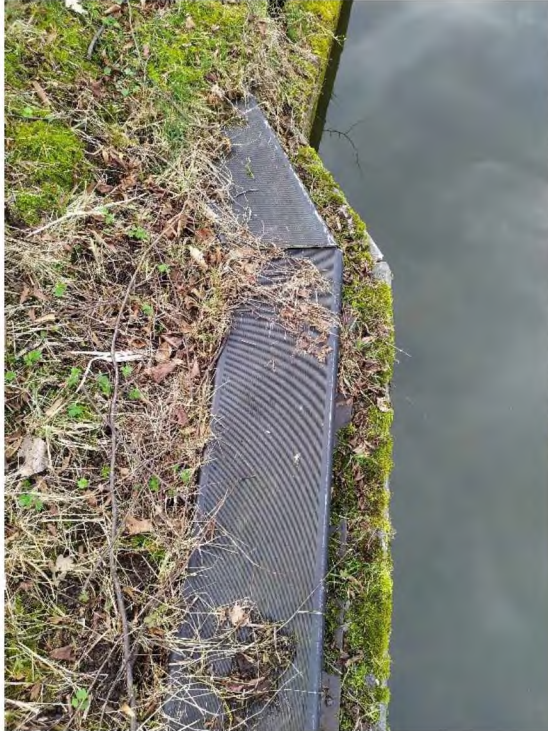
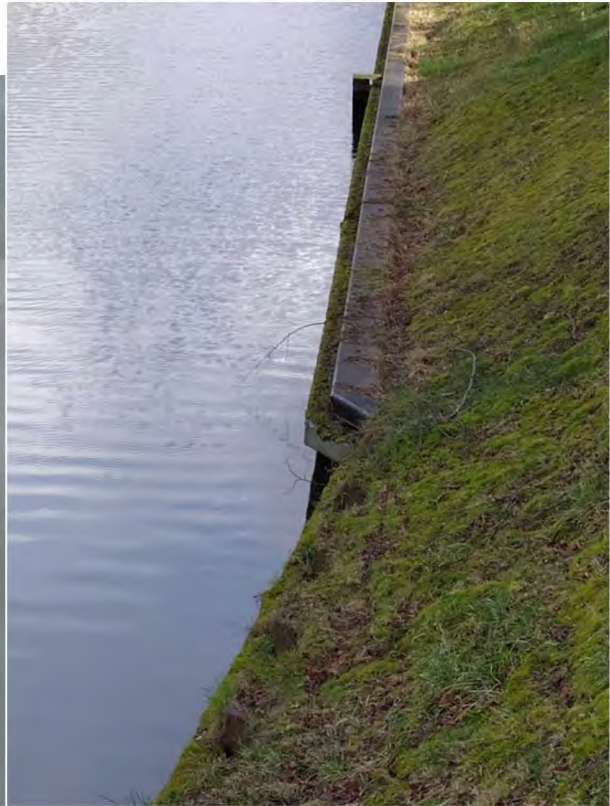
Foto 4. Aan de andere kant van de brug is de situatie volledig anders en veel beter afgewerkt.

Bij het maken van de foto's van de situatie heb ik dit vergeleken . Je ziet her heel duidelijk dat de waterkant hier netjes is afgewerkt en de kade volledig dicht is gemaakt. Er zijn geen open plekken hier zichtbaar.

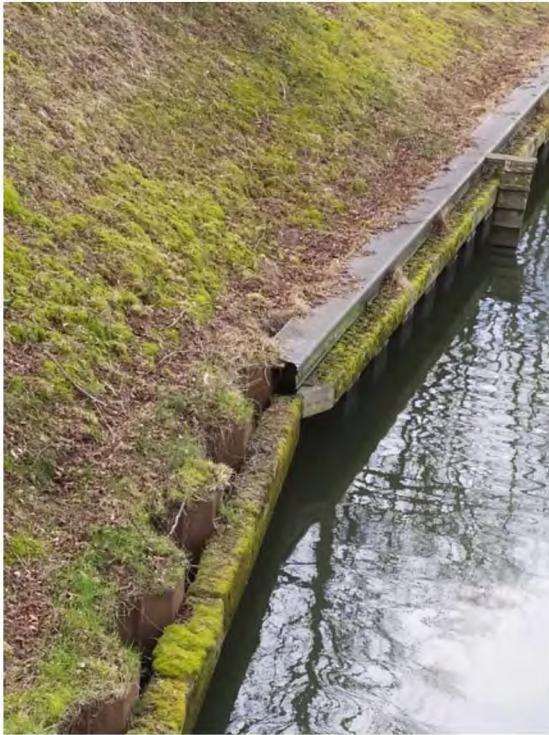
Foto 5

Hierbij een vergelijking van de situatie was van de kant van het ongeval en de kant welke wel goed is afgewerkt. Ik ben van mening dat de situatie van het ongeval nooit goed is afgewerkt door de gemeente en hierdoor nalatig is.

Foto linkerkant afwerking

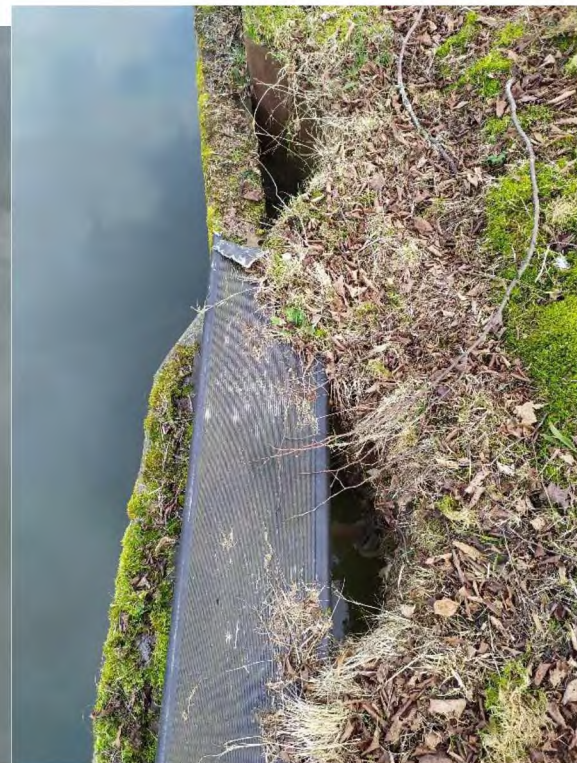
Foto afwerking rechts (plaat zit ook los)
