# RAPPORTAGE

Verplantbaarheidsonderzoek bij 758 bomen in de  
Merwedekanaalzone en het Merwedeplantsoen te Utrecht

Opdrachtnemer:  
Terra Nostra

Datum:  
13 januari 2023

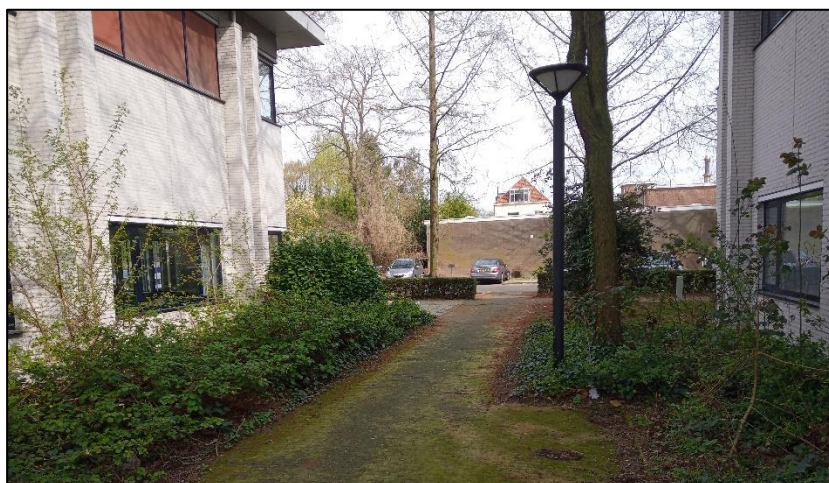
Foto 1: impressie typerende groeiplaats valse christusdoorns (groene cirkel figuur 1).

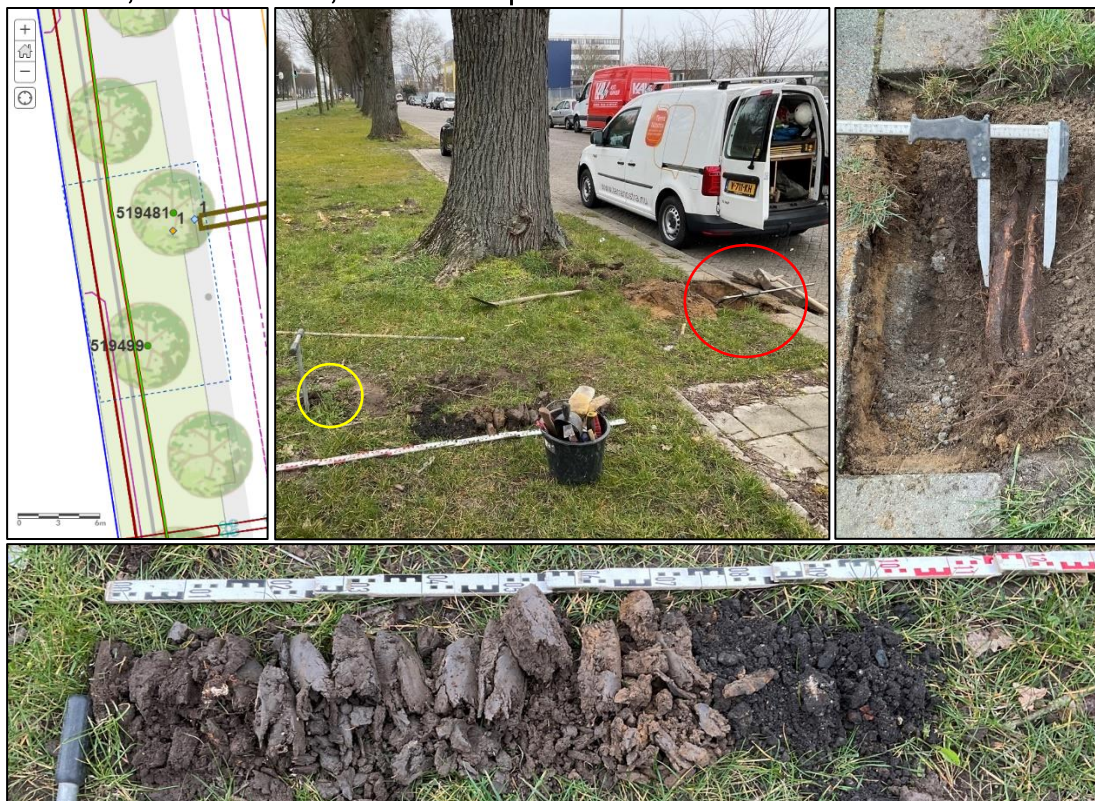
### Locatie 1, boom 519481, Hollandse iep

Foto 2: overzicht locatie 1. Boring (gele cirkel) en sleuf (rode cirkel) gemaakt in de beoogde verplantkult.

De sleuf is gemaakt op 2 m vanaf hart stamvoet tot 20 cm diep. Dit is de rand van de asymmetrische kuit bij verplanting. Kadaster geeft een mantelbuis weer op deze locatie (bruine rechthoek in wegdek/stoep).

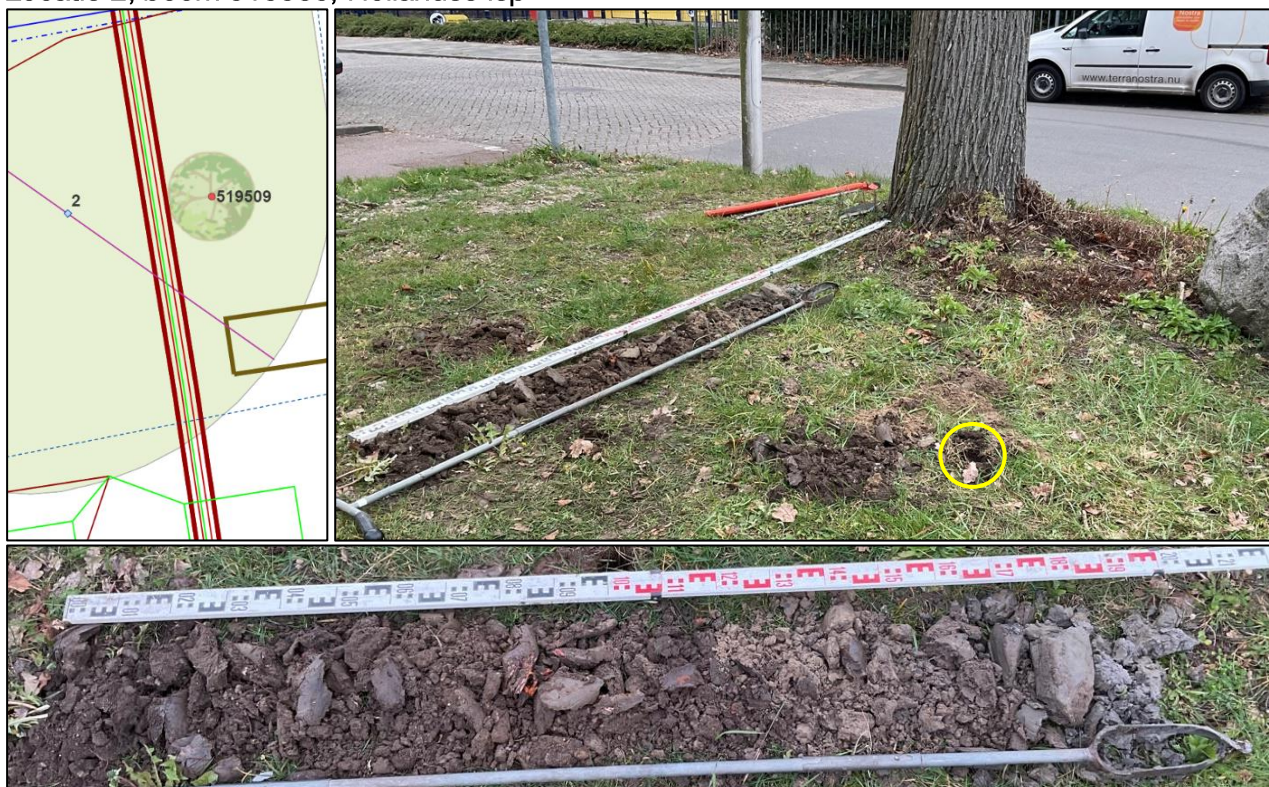
## Locatie 2, boom 519509, Hollandse iep

Foto 3: overzicht locatie 2. Boring (gele cirkel) gemaakt in verplantkluft.

De boring is gemaakt op 3 m vanaf hart stamvoet.

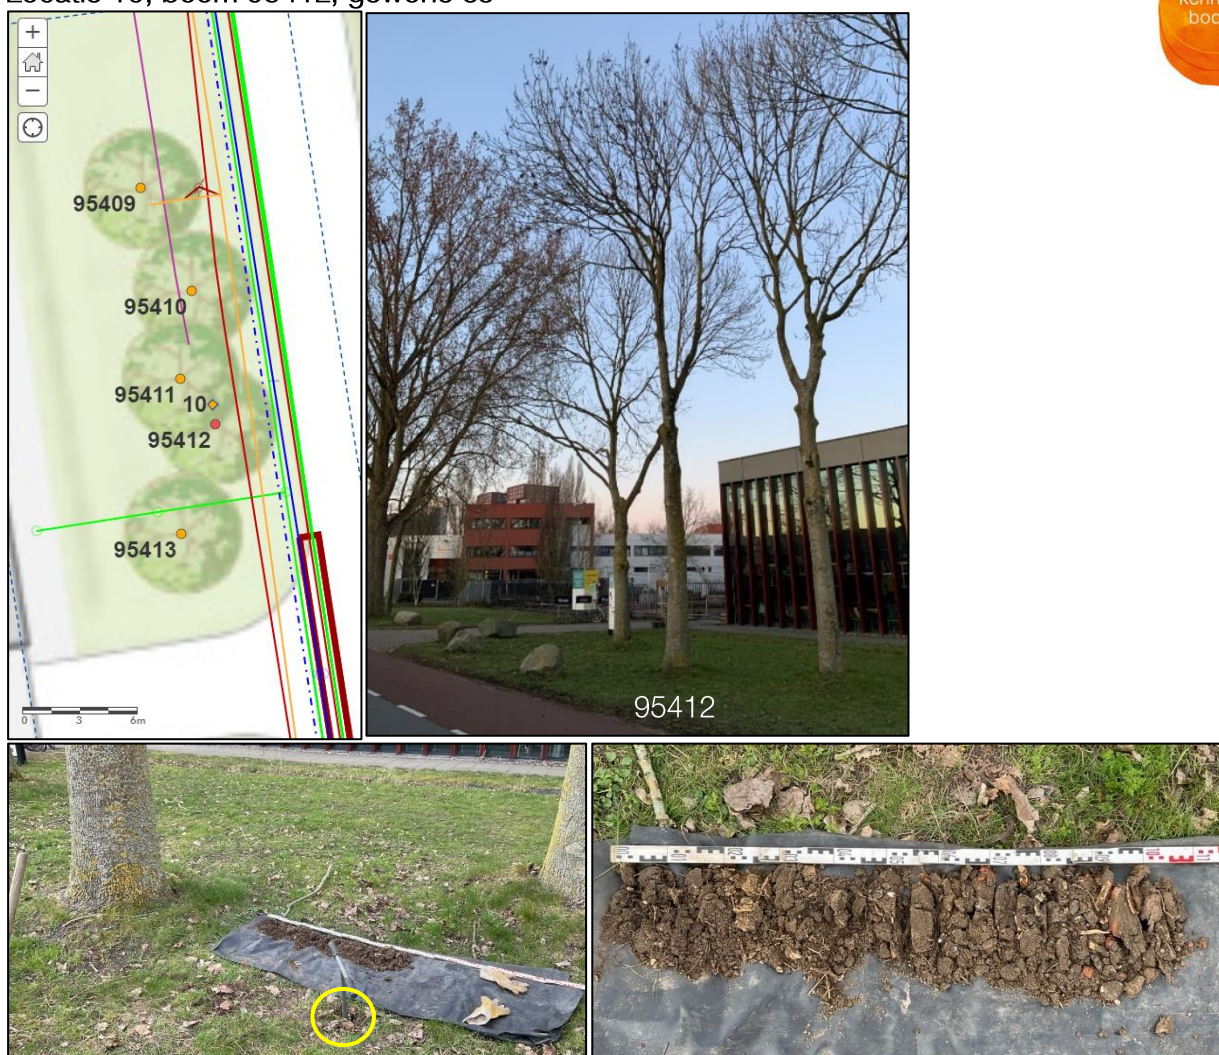
# Locatie 10, boom 95412, gewone es

Foto 4: overzicht locatie 10 boom 95412. Boring (gele cirkel) is in de verplantkult gemaakt.

De boring is gemaakt op 1,8 m vanaf hart stamvoet, tot circa 105 cm diep.

Het Kadaster geeft aan oostzijde van de boom een 10 Kilovolt elektriciteitskabel in de verplantkult aan. De kabel wordt gerooid, evenals een gasleiding.

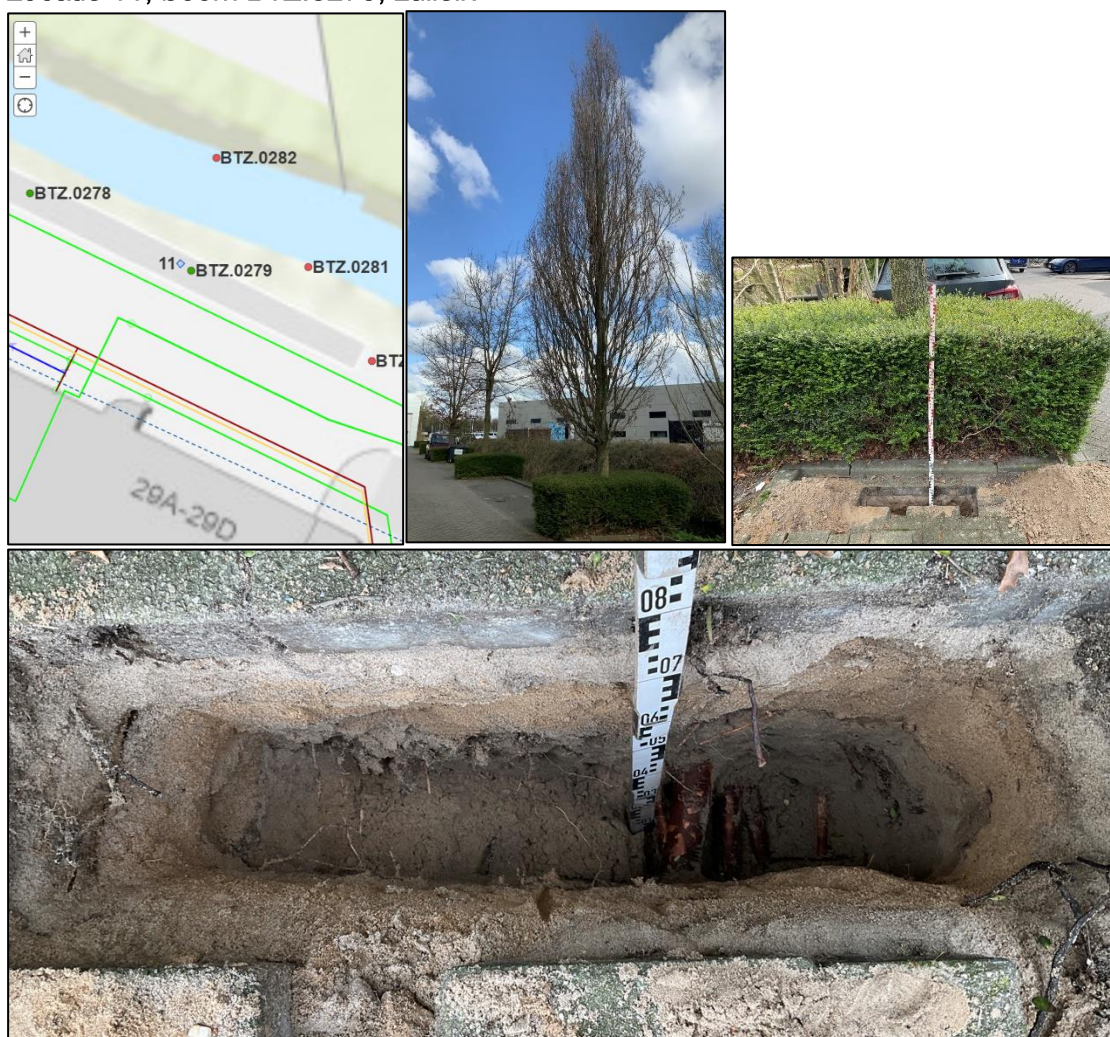
## Locatie 11, boom BTZ.0279, zuileik

Foto 5: overzicht locatie 11 boom BTZ.0279. Sleuf is in de rand van de verplantkult gemaakt.

De profielsleuf is gegraven aan de westzijde van het plantvak. Aan de oostzijde was graven niet mogelijk door obstructie met een geparkeerd voertuig. Het plantvak sluit aan op een zone open grond (sloottalud).

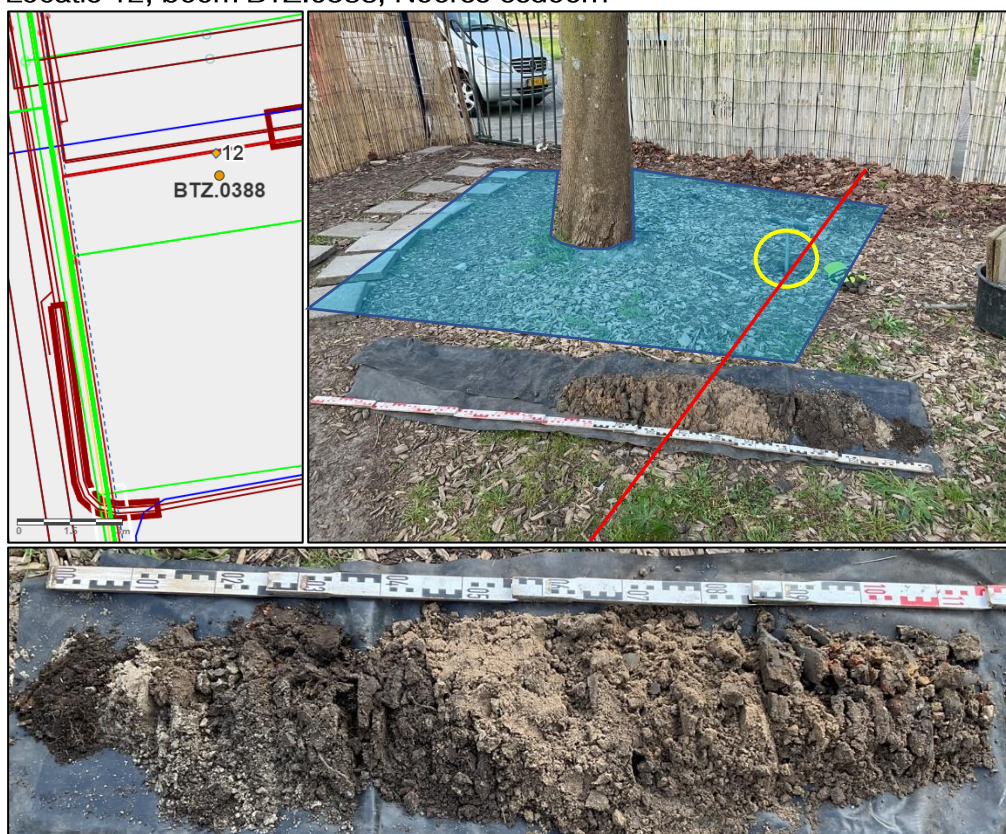
## Locatie 12, boom BTZ.0388, Noorse esdoorn

Foto 6: overzicht locatie 12 boom BTZ.0388. Boring is in de verplantkluit gemaakt (gele cirkel). Blauw vlak geeft indicatief de benodigde kluitmaat weer bij verplanting (formaat circa 260x260 cm). De rode lijn is een 10 kv kabel die door de kluit heen gaat op 110 cm diepte.

De boring is voorzichtig gemaakt op 0,9 m van het stamvoethart (gele cirkel). Dit is 40 cm binnen de rand van de beoogde kluitrand bij verplanting. De geboorde diepte is 1,1 meter en er is een leiding zichtbaar op deze diepte, volgens het Kadaster ligt hier een 10 kv elektriciteitskabel.

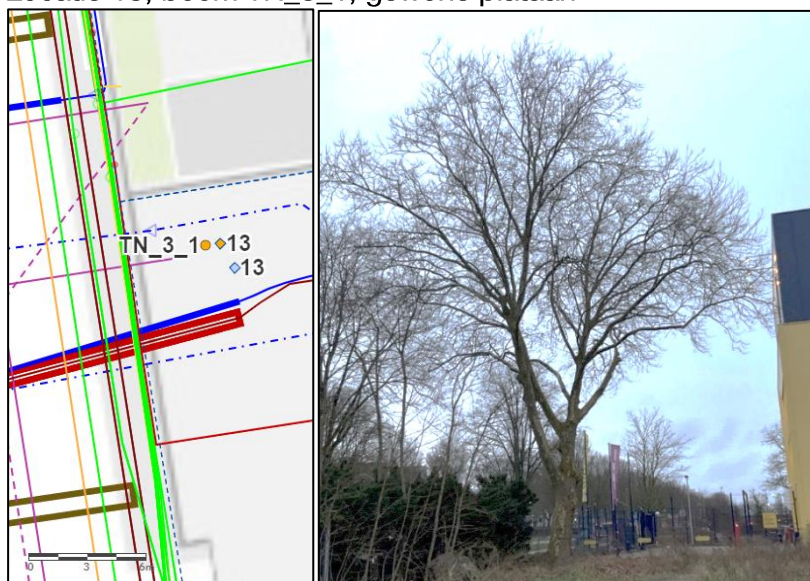
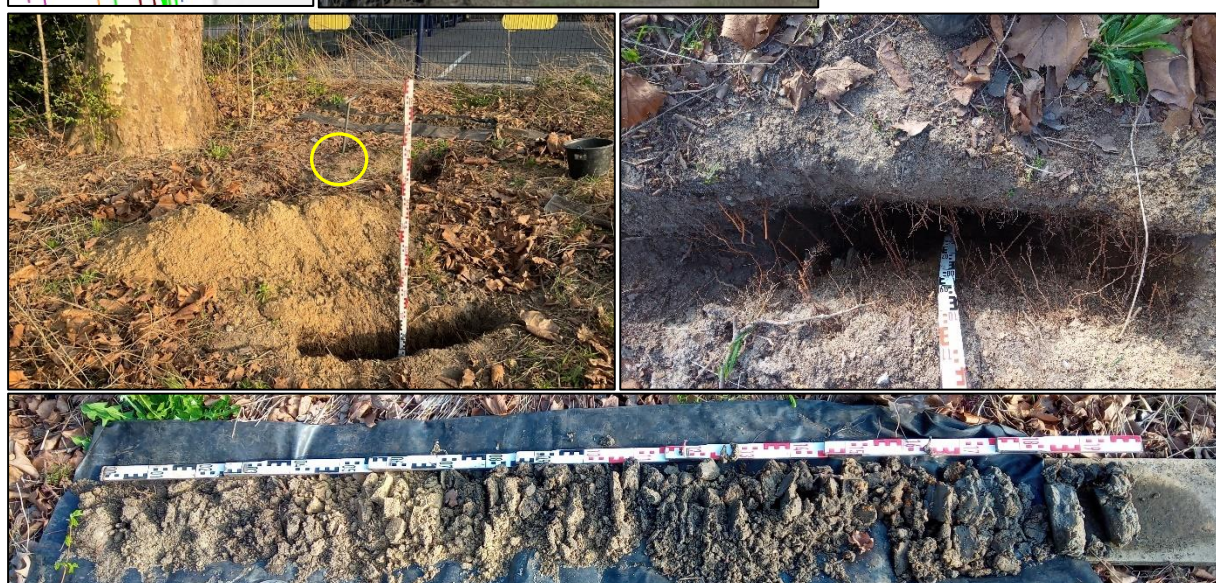
# Locatie 13, boom TN\_3\_1, gewone plataan

Foto 7: overzicht locatie 13. Sleuf gemaakt op rand verplantkruit. Boring is in de verplantkruit gemaakt (gele cirkel).

De sleuf is gemaakt op 3,5 m vanaf hart stamvoet, tot 190 cm diep.

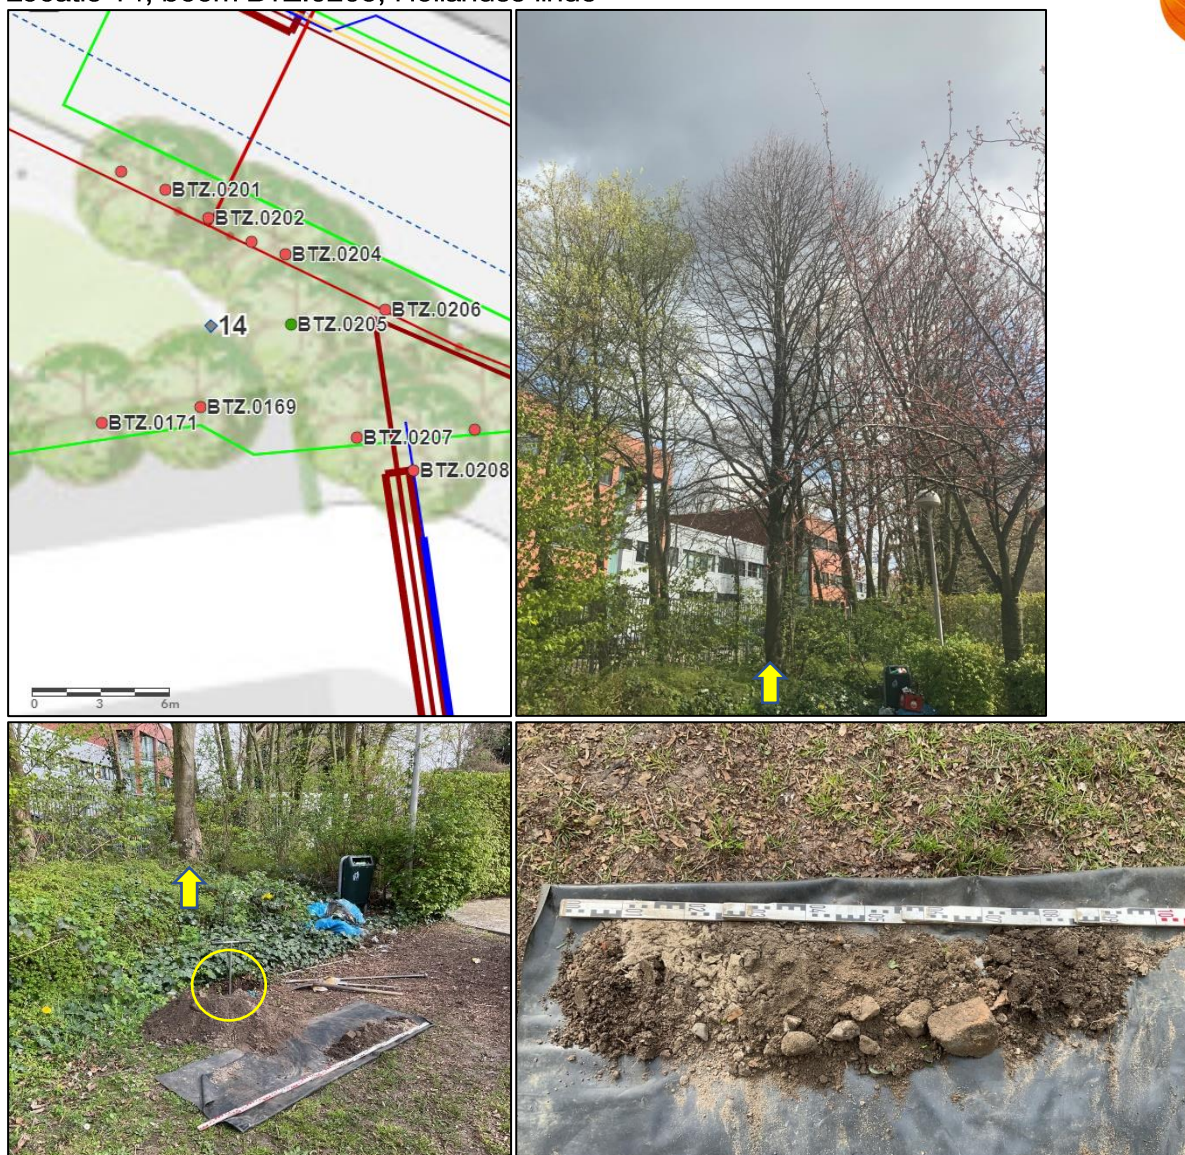
# Locatie 14, boom BTZ.0205, Hollandse linde

Foto 8: overzicht locatie 14. Boring is buiten de verplantkluit gemaakt (gele cirkel).

De boom staat redelijk vrij in een bosrand, in een park. In dit park is bij bomen in de buitenrand een gestapelde muur van tientallen meters lengte aanwezig met een hoogte van circa 70 cm en een diepte van circa 2 m.

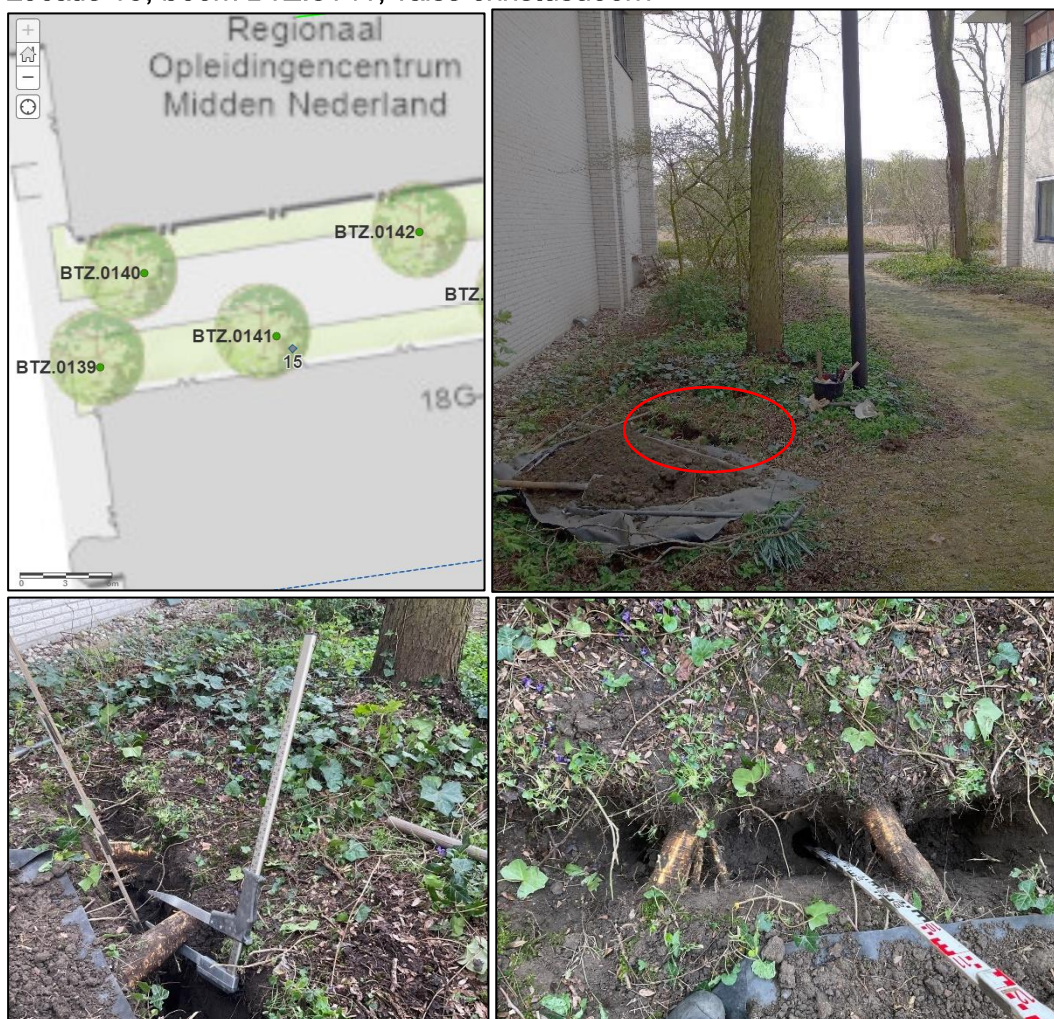
## Locatie 15, boom BTZ.0141, valse christusdoorn

Foto 9: overzicht locatie 15. Sleuf is op de rand van de verplantkruit gemaakt (rode ovaal). Linksonder een wortel van 80 mm doorsnee.

De valse christusdoorns in het gebied staan allemaal in vergelijkbare groeiplaatsen naast gevels. De sleuf is gemaakt op 1,2 m van het stamvoethart, op de rand van de verplantkruit. De bodem heeft een hoog gehalte puin dieper dan 70 cm -mv, waardoor handmatig graven/boren op 70 cm diepte moest worden gestaakt.

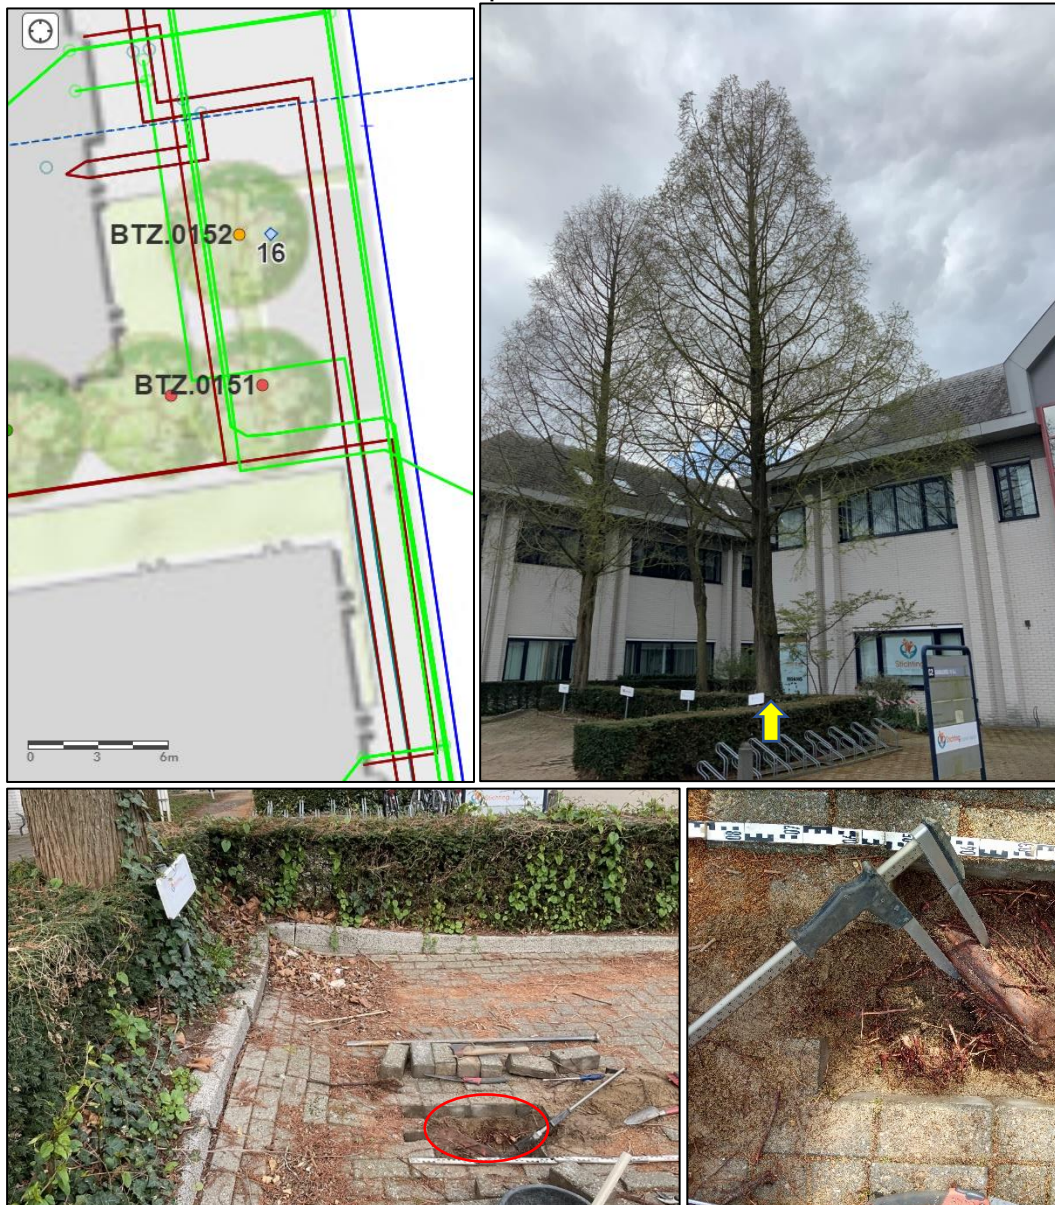
## Locatie 16, boom BTZ.0152, watercipres

Foto 10: overzicht locatie 16. Sleuf is op de rand van de verplantkluit gemaakt (rode cirkel). Rechtsomder een wortel met een doorsnee van 75 mm.

De watercipressen in het hele projectgebied staan doorgaans in smalle groenvakken (120 cm) tussen verharding (parkeren en trottoir).

De sleuf kon tot circa 20 cm onder maaiveld worden gemaakt (cunetzand). Eronder is een harde asfalt laag aanwezig, ondoordringbaar. Beworteling is zeer intensief, Ø 1-75 mm.

- Duidelijk is dat bepaalde boomgeslachten zoals watercipres zich ondanks kleine groeiplaatsen toch goed kunnen handhaven. Soortspecifieke eigenschappen zoals een groot herstelvermogen spelen een belangrijke rol. Het gevolg bij de watercypressen is wel, dat wortels zich massaal op ongewenste plekken meters buiten de plantvakken ontwikkelen, zoals onder de verharding van parkeerplaatsen bij locatie 16 en locatie D.

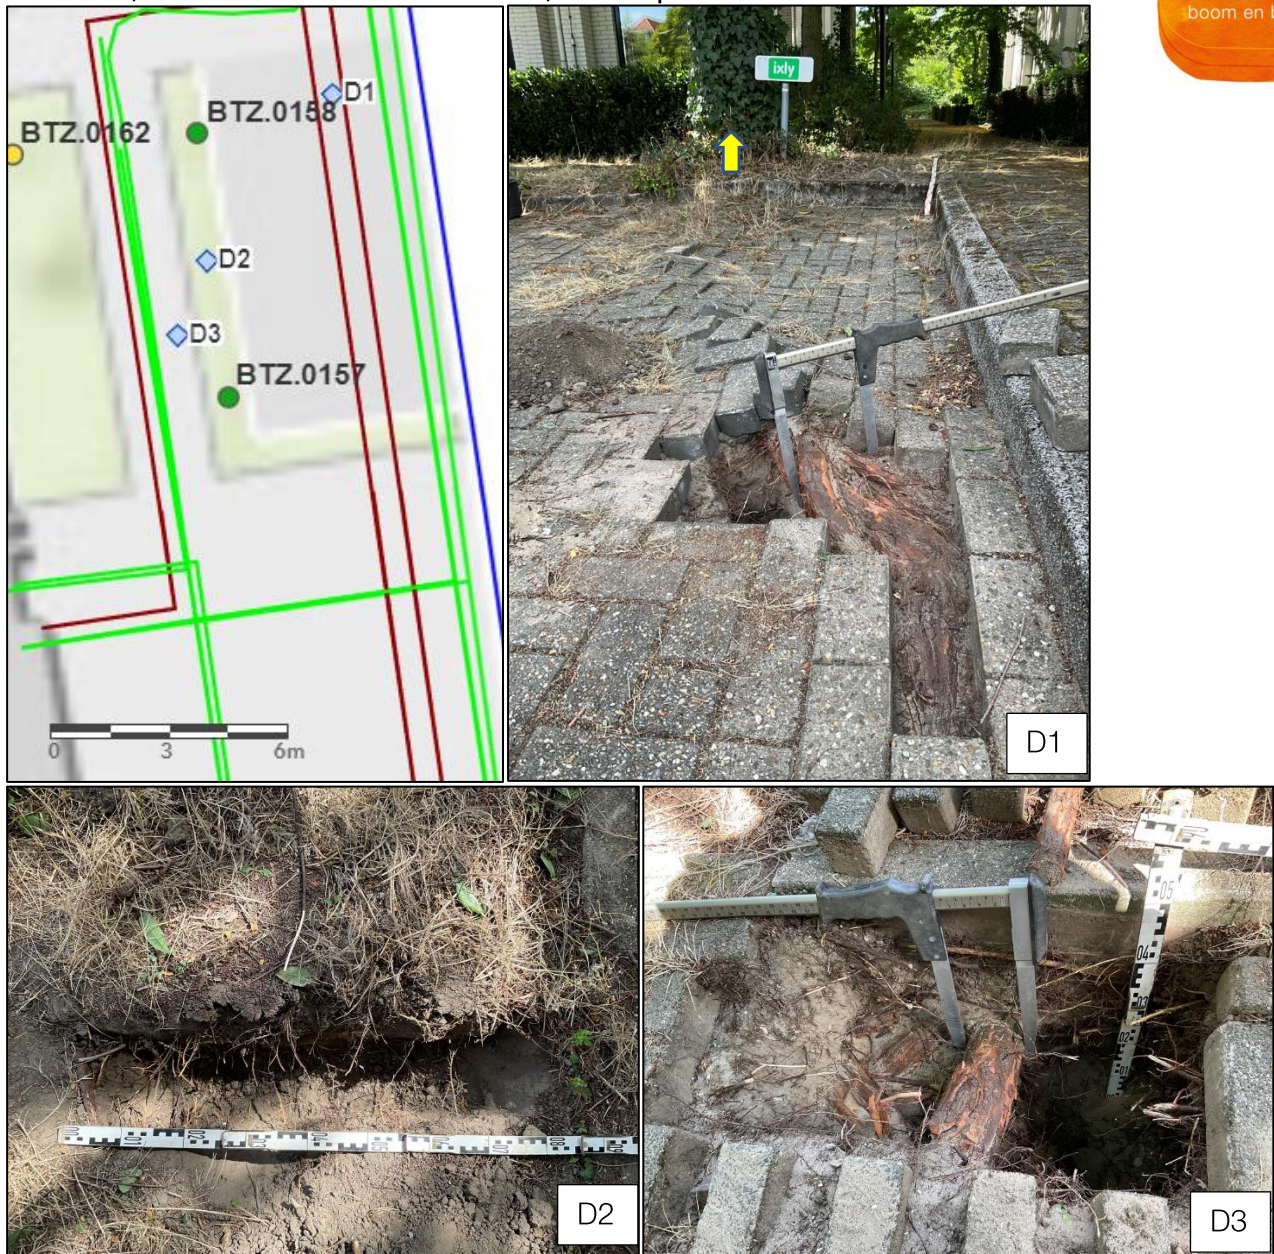
# Locatie D, boom BTZ.0158 en BTZ.0157, watercipres

Foto 11: overzicht locatie D. Net als bij locatie 16 gaat het om een watercipres. Er zijn 3 sleuven gemaakt. Rechtsboven een wortelbundel van 15 cm doorsnee op 4,5 m afstand van de stamvoet. Linksonder een beeld van wortels in het plantvak: alleen dunne wortels in lage aantallen aanwezig. Rechtsonder: in het trottoir bij boom BTZ.0157 is opdruk te zien, de dikste wortel eronder is 10 cm doorsnee.

Er zijn 3 profielsleuven gemaakt. Opdruk in het parkeervak is ernstig (5-10 cm hoogteverschil). Zowel onder de parkeervakken (D1) als in het trottoir (D3) is grove beworteling aanwezig. De grove wortels zijn aan parkeervakzijde minstens 4,5 m lang, maar zullen nog 6-10 m verder doorlopen. De grove wortels steken het trottoir over onder de verharding. Van 0-40 cm diepte is duinzand aanwezig, dieper ligt sterk verdicht, kleilig zand. In het trottoir liggen diverse kabels (volgens Kadaster), verwacht kan worden dat de wortels ook om de kabels heen zitten. Dit is doorgaans het geval in kabeltrajecten, omdat bij het maken van de kabelsleuf de grond wordt losgewoeld en dan goed doorwortelbaar is. In het oorspronkelijke plantvak (D2) zijn amper meer wortels aanwezig.

De dunne opnamewortels die zoveel mogelijk moeten worden meegenomen bij verplanten, zitten ver buiten de stamvoet en de kluit bij verplanten. De kluit bij verplanten zou circa 3 x 3 m zijn (l x b).

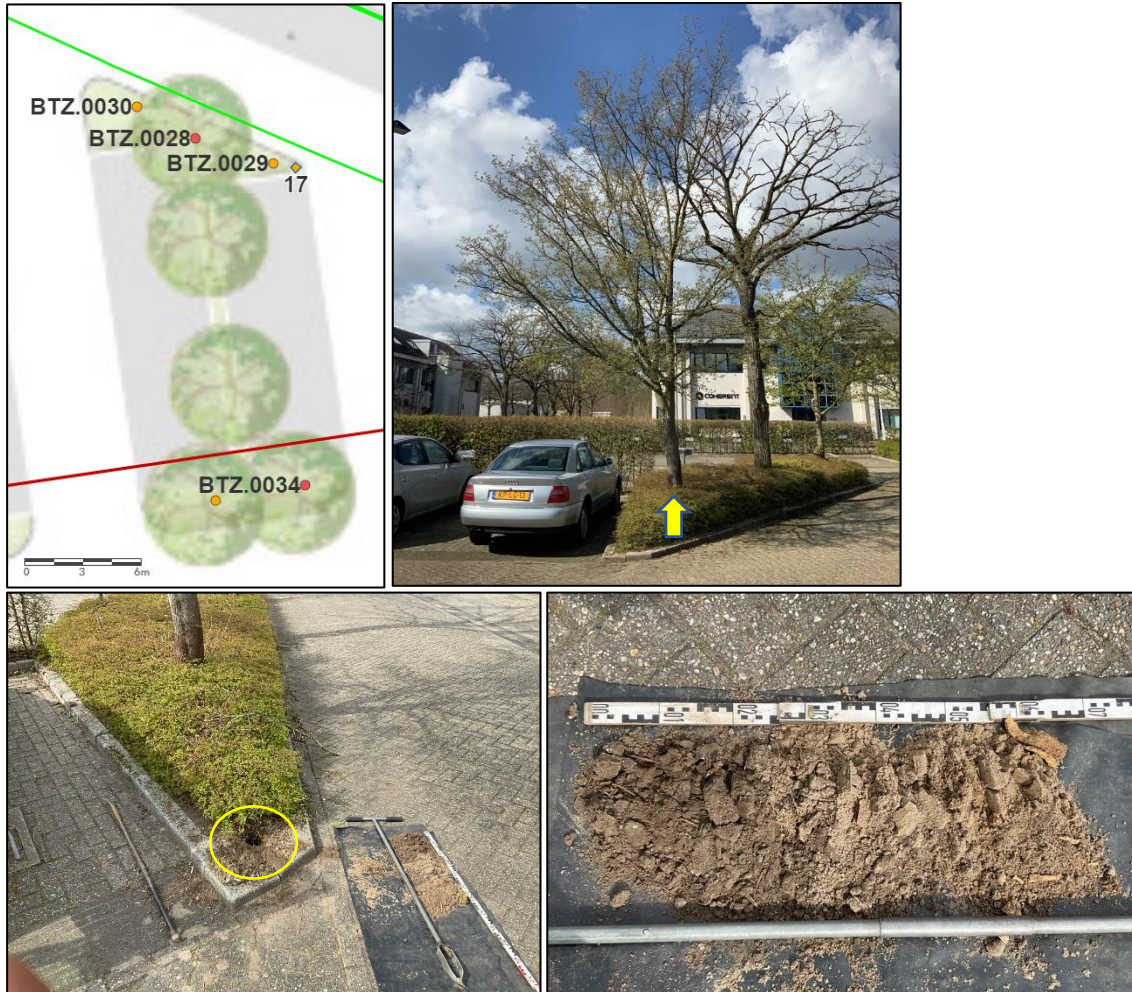
Locatie 17, Boom BTZ.0029, veldesdoorn

Foto 12: overzicht locatie 17. Boring is in de rand van het plantvak gemaakt (gele cirkel).

Een telecomkabel ligt op 1,25 m afstand ten noorden van de boom, net buiten de beoogde kluit bij verplanten. De boring dient ter vaststelling van typerende bodemopbouw in dit soort plantvakken in parkeeromgeving. Van 0-20 cm diepte is de bodem iets humeus. Dieper (20-60 cm) is het zand geel en nagenoeg humusloos. Enkele levende wortels maar ook een dode boomwortel ( $\varnothing$  40 mm) werden aangetroffen. Op 60 cm diepte is een object aangetroffen, welke verder boren verhinderde.

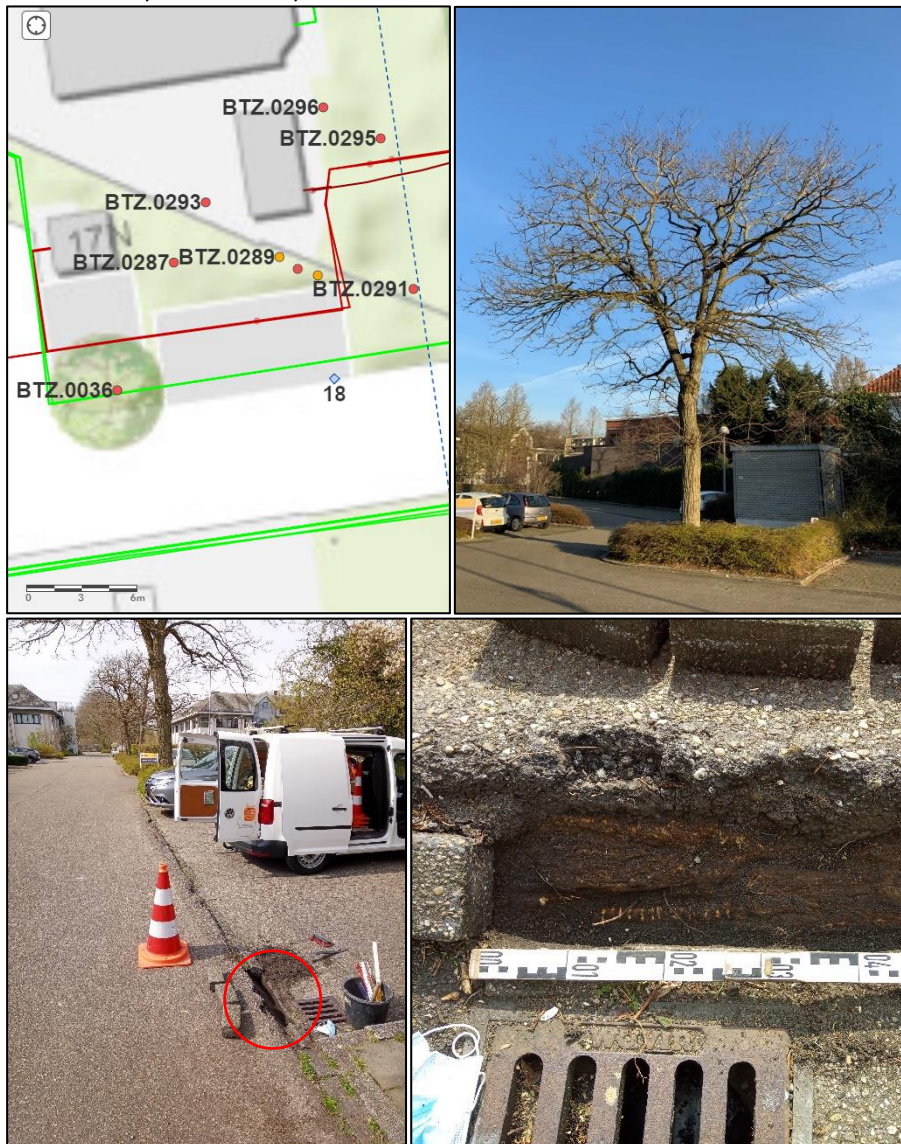
# Locatie 18, BTZ.0036, robinia

Foto 13: overzicht locatie 18. Bestrating is gelicht op circa 12 m afstand van de stamvoet (rode cirkel).

Vanuit boom BTZ.0036 is verhardingsopdruk te zien die zich onder de rand van het asfalt naar het oosten beweegt. De aangrenzende molgoot (klinkers) wordt samen met het asfalt circa 10 cm omhoog gedrukt ter hoogte van de onderzoeksplek. De wortelbundel hier heeft een diameter van minimaal 15 cm.

Aan noordzijde wordt een elektrakabel verwijderd, in de wortelzone.

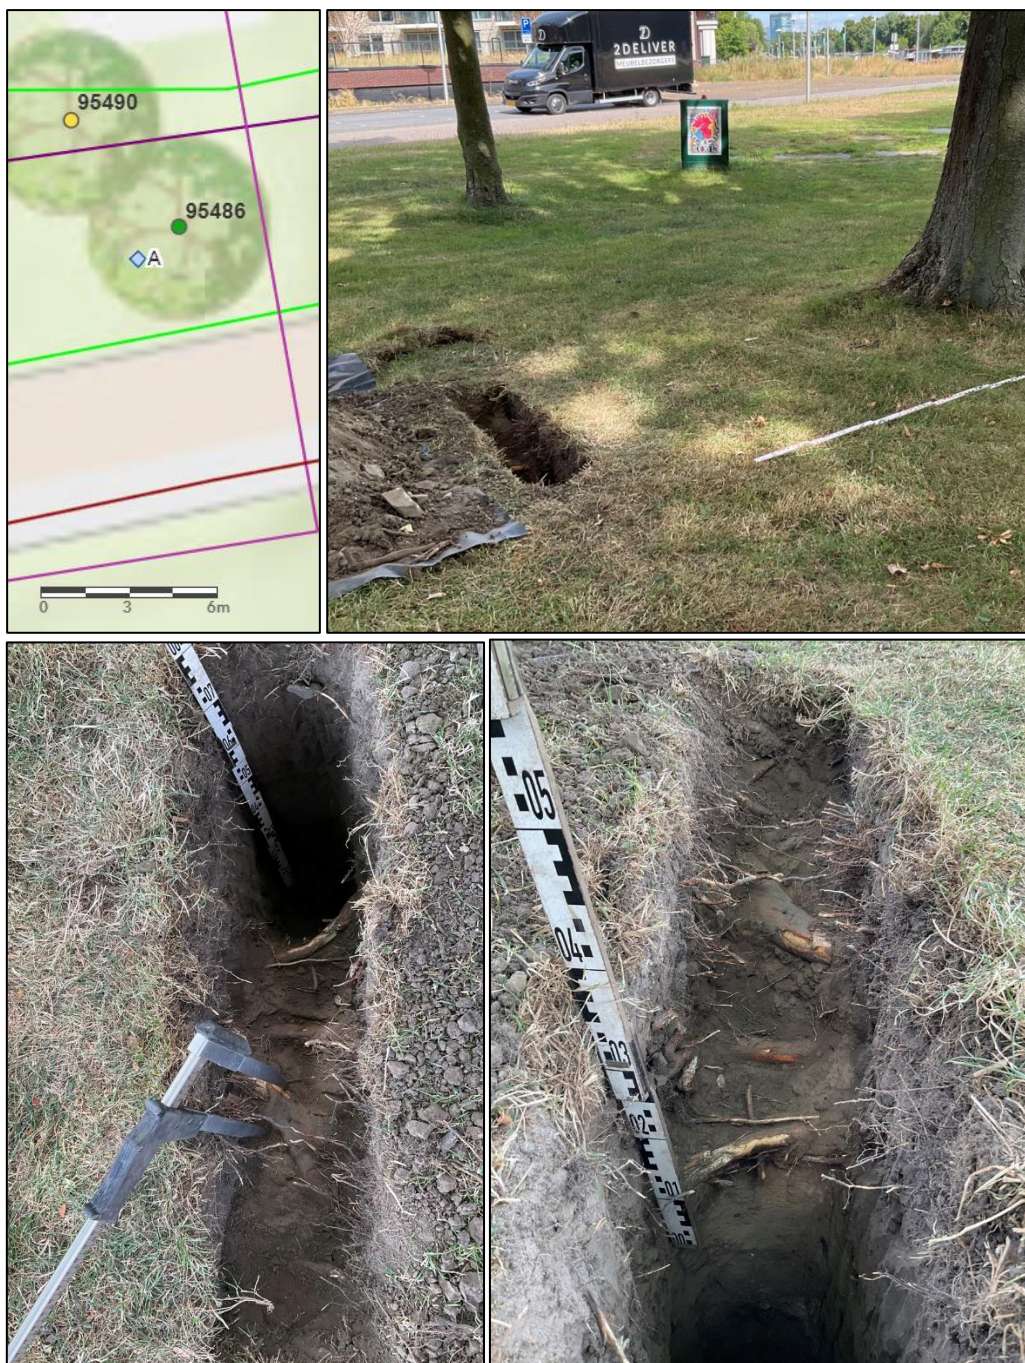
## Locatie A, 95486, gewone esdoorn

Foto 14: overzicht locatie A.

De boom staat in gazon, aan de zuidrand van het projectgebied.  
De profielsleuf is gemaakt op circa 2,5 m van het stamvoethart.

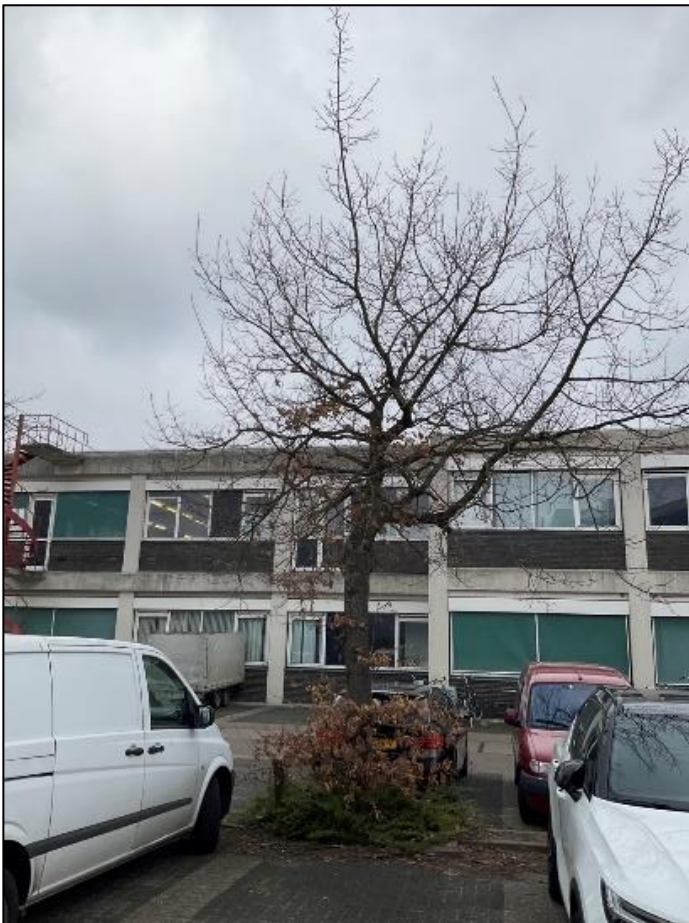
Foto 15: Links: boom BTZ.0503 in de Merwedekanaalzone. Deze Amerikaanse eik staan in een klein plantvak in verharding.

In het binnengebied zijn bomen veelal geplant in verharde omgevingen. Er is dan gebruik gemaakt van relatief kleine boomspiegels of zeer smalle groenstroken. Een voorbeeld hiervan is Amerikaanse eik BTZ.0503 (foto 15, p. 31). Het gevolg bij de Amerikaanse eiken op deze locatie is, dat wortels zich massaal op ongewenste plekken meters buiten de plantvakken ontwikkelen, zoals onder de verharding van parkeerplaatsen. Dit komt verplantbaarheid niet ten goede.

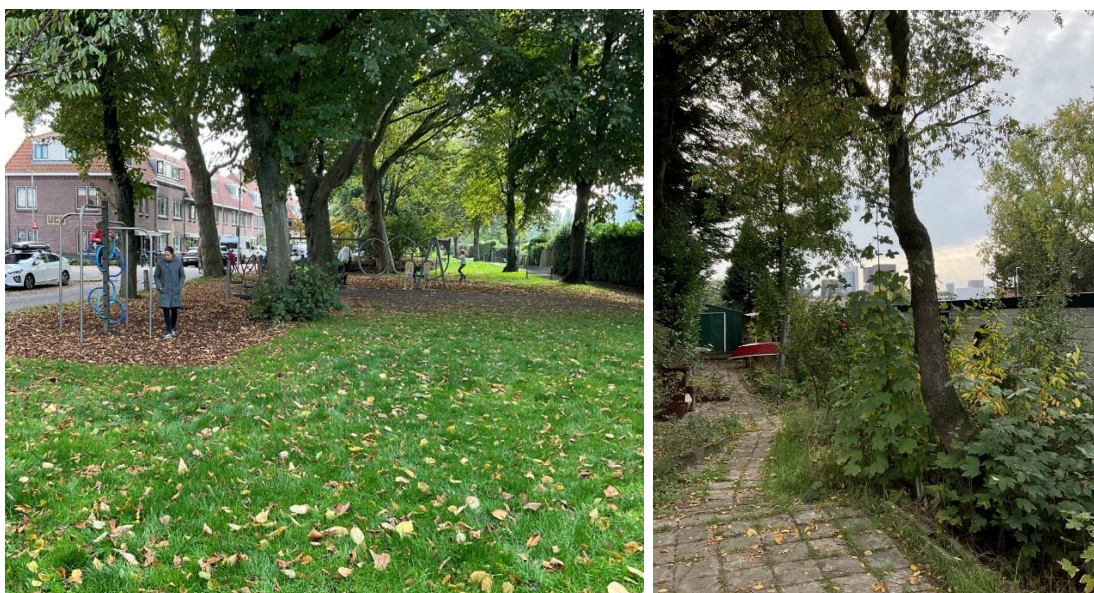
Foto 16: impressie typerende groeiplaats Merwedepantsoen (links). Rechts een particulier beheerde tuin met beoordeelde bomen.

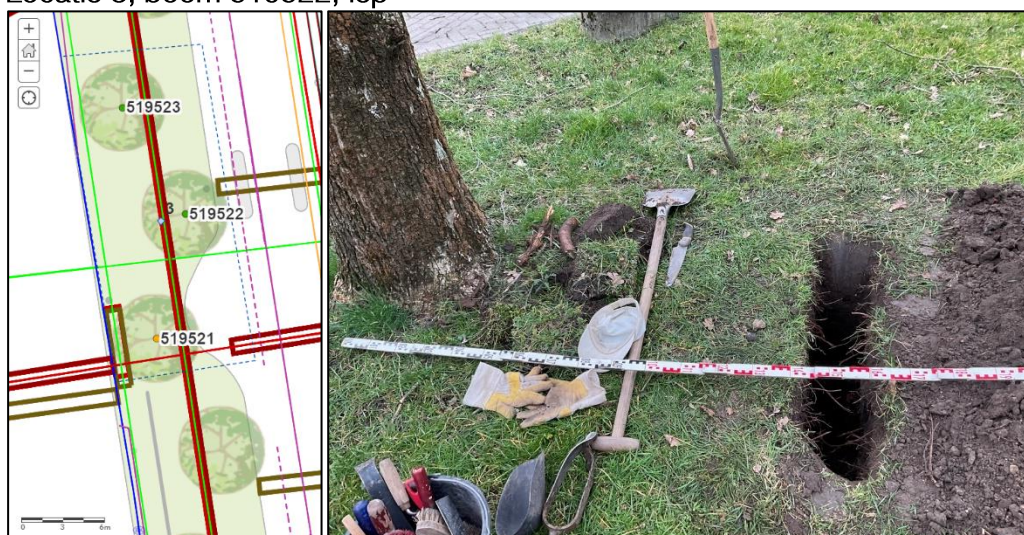
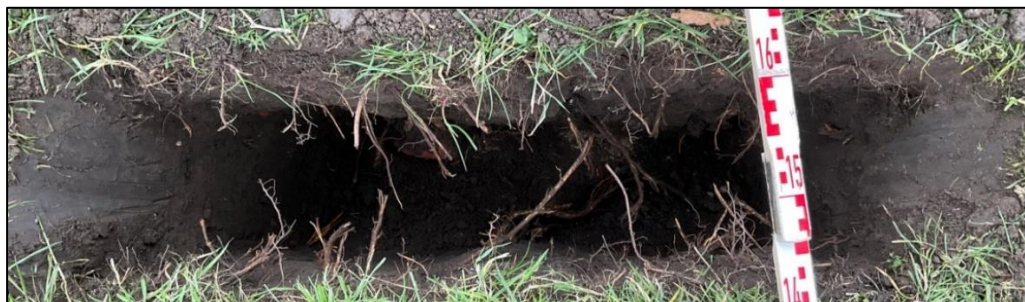
#### Locatie 3, boom 519522, iep

Foto 17: overzicht locatie 3. Sleuf gemaakt in de rand van de verplantkruit, ter hoogte van bundeling kabels en leidingen.

De sleuf is gemaakt op 1,4 m vanaf hart stamvoet, tot 60 cm diep. Handmatig dieper graven is niet goed mogelijk door puin en vaste klei.

Op 1,3 m van het stamvoethart zijn een mantelbuis en telecom bij het Kadaster bekend. De positie hiervan is net binnen de rand van de verplantkruit.

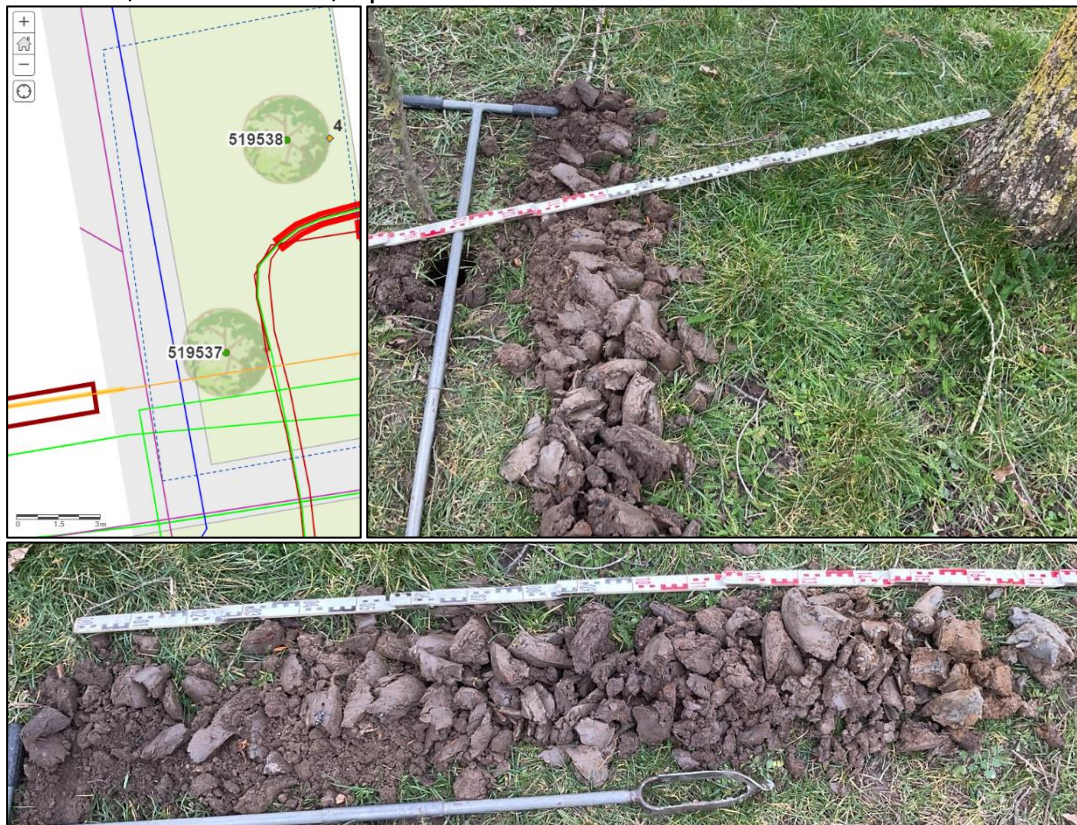
Locatie 4, boom 519538, iep

Foto 18: overzicht locatie 4. Boring gemaakt in verplantkult.

De boring is gemaakt op 1,3 m vanaf hart stamvoet, tot 170 cm diep.  
Bodem en beworteling zijn vergelijkbaar met locatie 3.

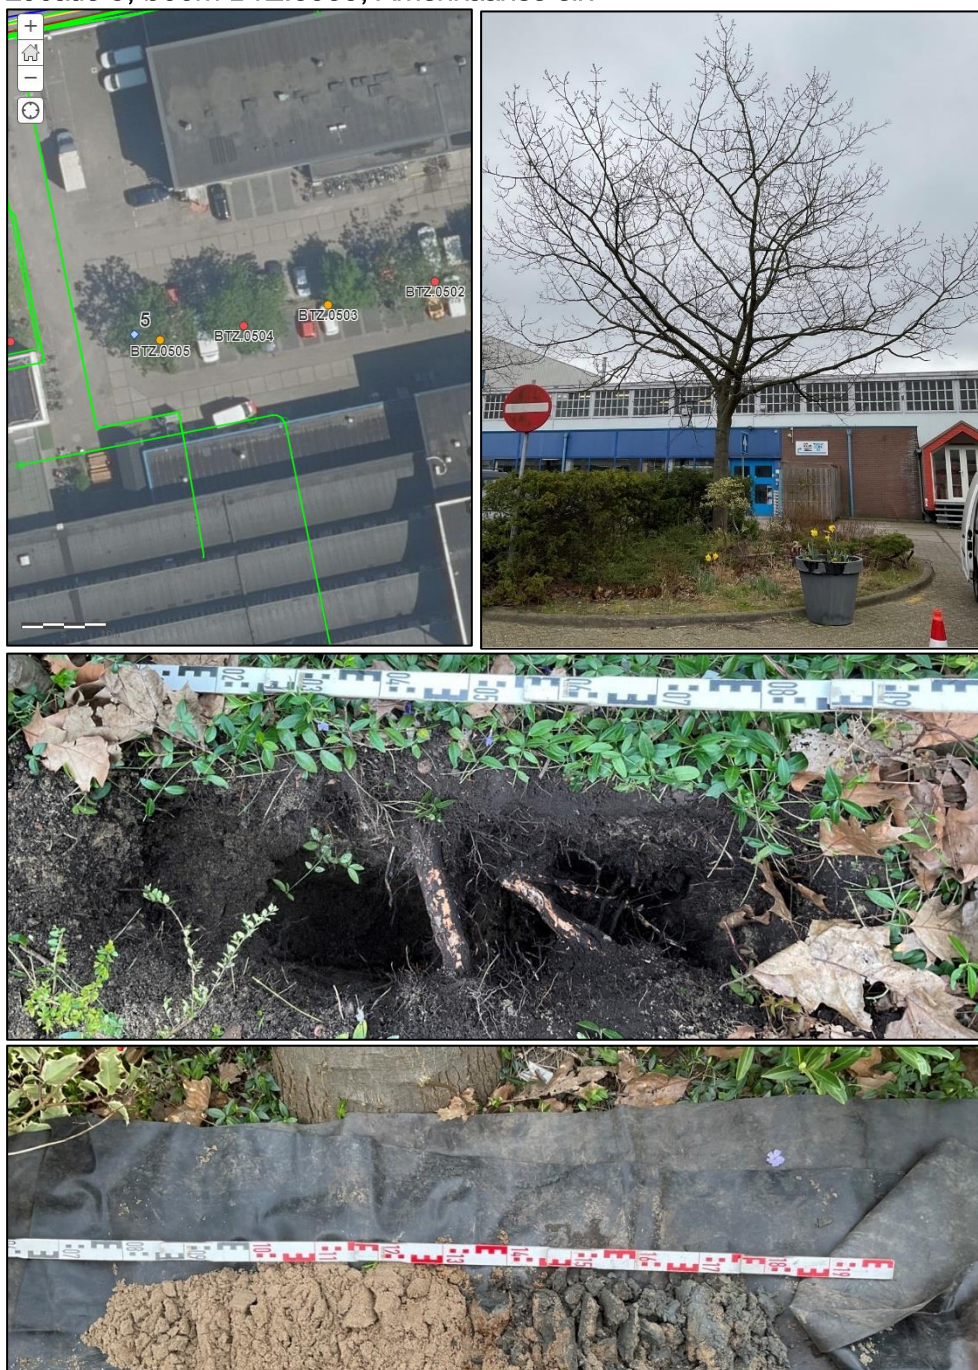
## Locatie 5, boom BTZ.0505, Amerikaanse eik

Foto 19: overzicht locatie 5. Sleuf gemaakt op rand verplantkult. Boring is in de sleuf gemaakt.

De sleuf is gemaakt op 1,1 m vanaf hart stamvoet, tot 80 cm diep.  
De boring is gemaakt in de sleuf tot 180 cm diep.
