# RAPPORTAGE

Verplantbaarheidsonderzoek bij 758 bomen in de  
Merwedekanaalzone en het Merwedeplantsoen te Utrecht

Opdrachtnemer:  
Terra Nostra

Datum:  
13 januari 2023

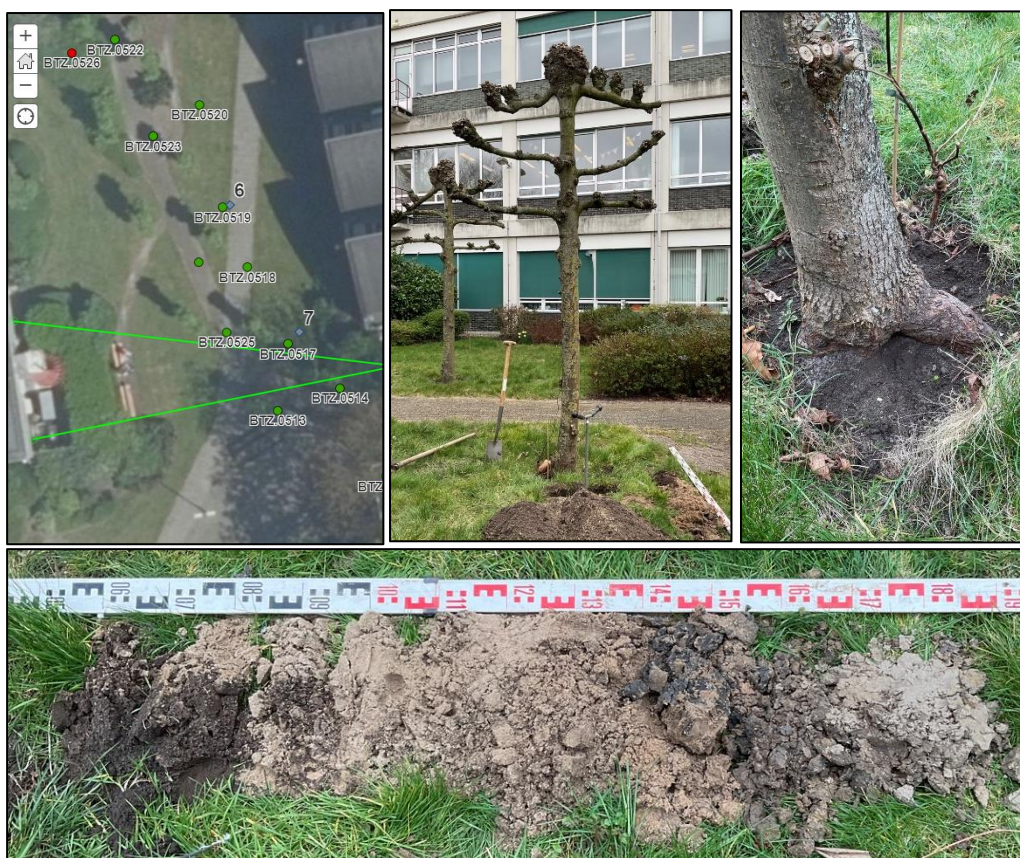
## Locatie 6 en 7, boom BTZ.0519 en BTZ.0517, zomerlinde (knotbomen)

Kluiten staan wiebelend in de bodem. De onderstam lijkt bij de meeste van deze 13 kleine knotlindebomen in dit gebied niet optimaal vergroeid op de ent of afgestorven onder het maaiveld. De conditie van de bomen is goed genoeg voor verplanting.

Foto 20: overzicht locatie 6 boom BTZ.0519. Sleuf gemaakt op rand verplantkluit. Boring is in de sleuf gemaakt.

De sleuven zijn bij beide bomen gemaakt op 0,6 m vanaf hart stamvoet, tot circa 60 cm diep. De boring is gemaakt in de sleuf tot 180 cm diep.

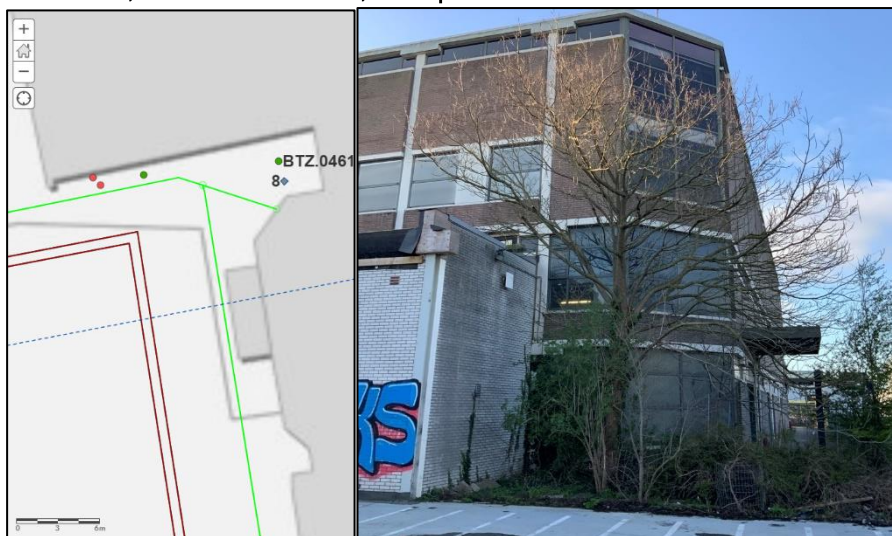
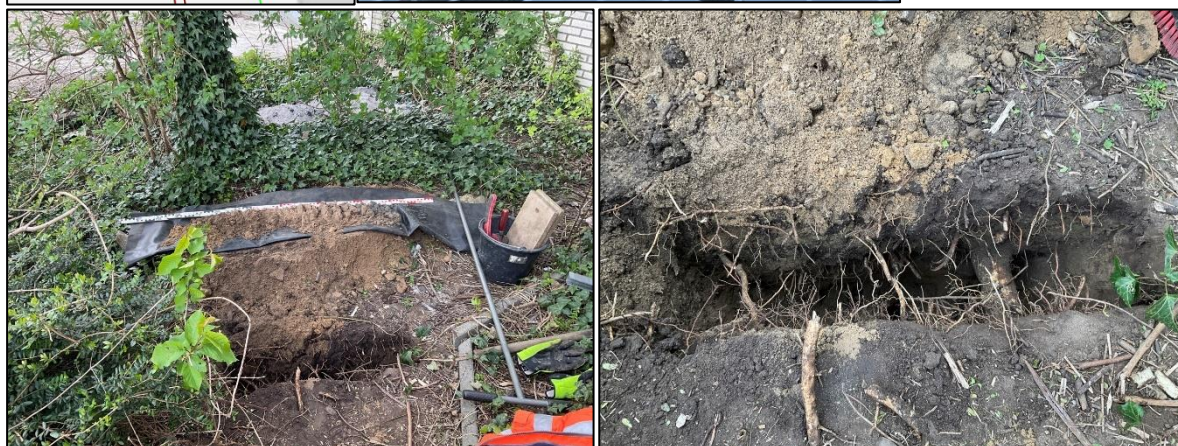
## Locatie 8, boom BTZ.0461, trompetboom

Foto 21: overzicht locatie 8 boom BTZ.0461. Sleuf gemaakt op rand verplantkluit. Boring is in de sleuf gemaakt.

De sleuf is gemaakt op 1,5 m vanaf hart stamvoet, tot circa 80 cm diep.

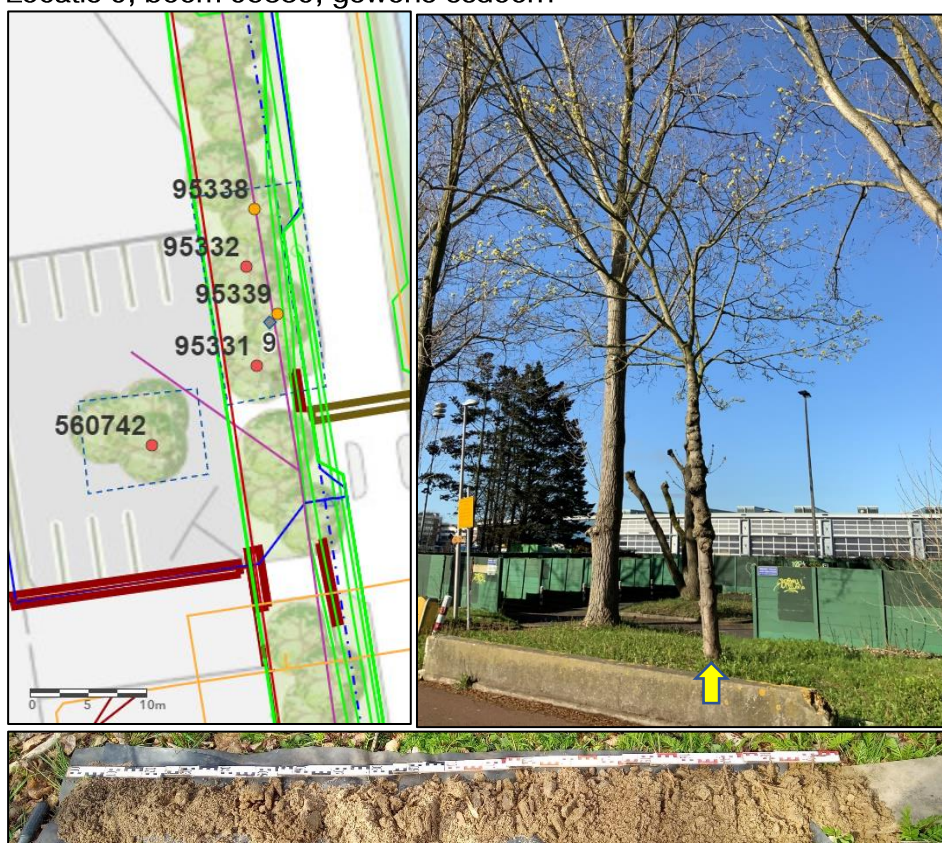
## Locatie 9, boom 95339, gewone esdoorn

Foto 22: overzicht locatie 9 boom BTZ.95339. Sleuf gemaakt op rand verplantkult. Boring is in de sleuf gemaakt.

De boom is een onderstandige esdoorn.

Ten westen van het stamvoethart ligt riolering op 0,5 m afstand. Aan oostzijde ligt een telecomkabel van KPN op dezelfde afstand. Dit is door de kuit bij verplanting.

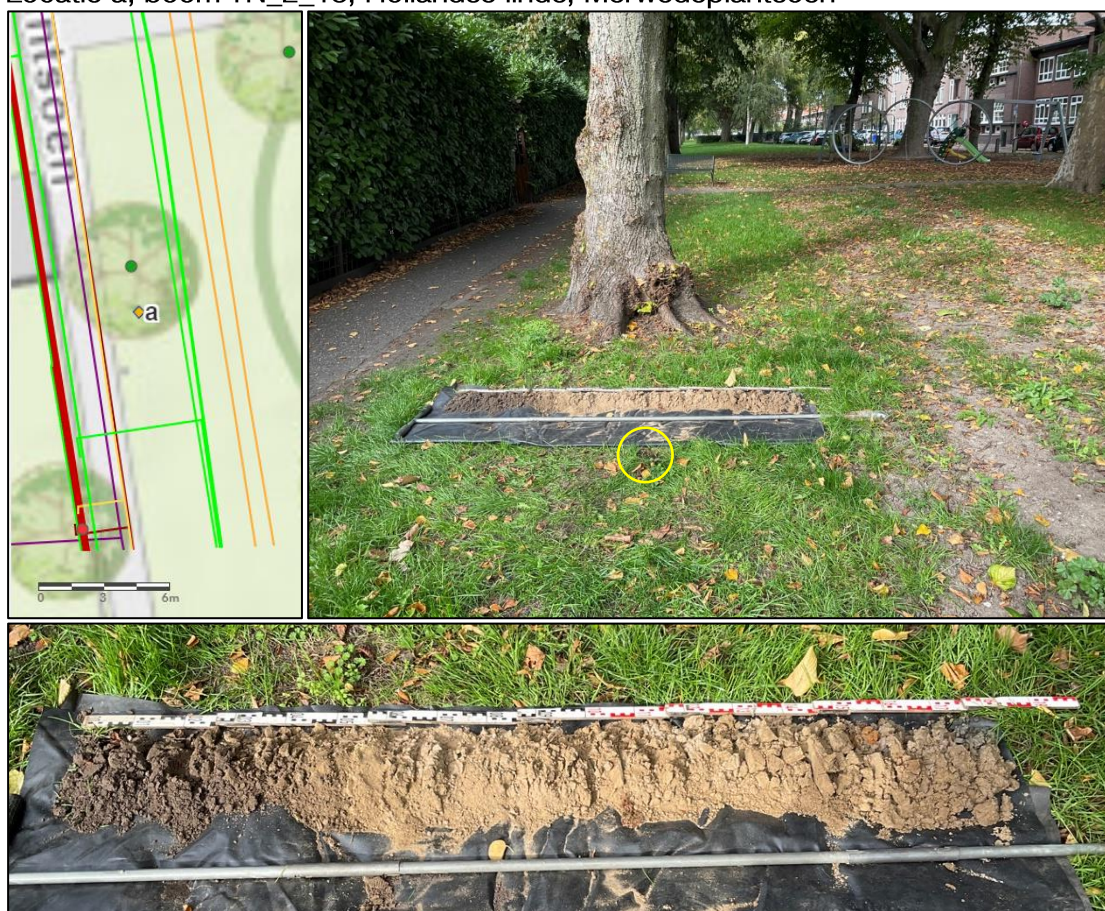
Locatie a, boom TN\_2\_13, Hollandse linde, Merwedepantsoen

Foto 23: overzicht locatie a bij de linde. Boring is gemaakt op de rand van de verplantkruit, bij de gele cirkel.

De boom is een Hollandse linde, met een stamdoorsnede van 54 cm. Op de foto rechtsboven is in het gazon een kale zone te zien. Volgens de Kadastertekening zouden er kabels en leidingen moeten liggen. Gelet op de bij het Kadaster bekende kabelposities rondom de boom, komen de kabels in de verplantkruit voor.

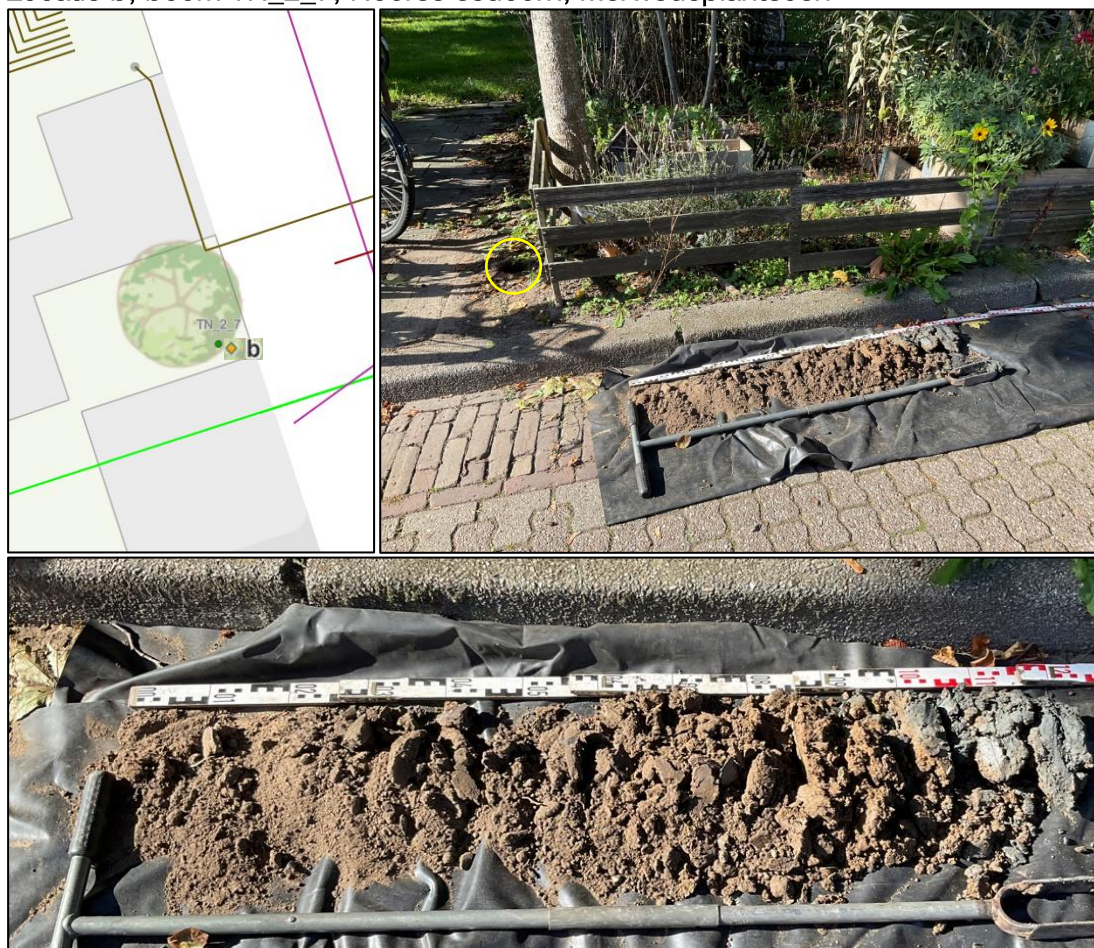
Locatie b, boom TN\_2\_7, Noorse esdoorn, Merwedeplantsoen

Foto 24: overzicht locatie b bij de esdoorn. Boring is gemaakt in de verplantkluit, bij de gele cirkel.

De boom is een Noorse esdoorn, met een stamdoorsnede van 14 cm. Op de foto rechtsboven is te zien dat de boomspiegel in gebruik is als tuintje.
