Bomen Effect Analyse

Sloop en nieuwbouw appartementencomplexen

Nieuw Buurland, Utrecht

Rapport nr 38 / 2023.

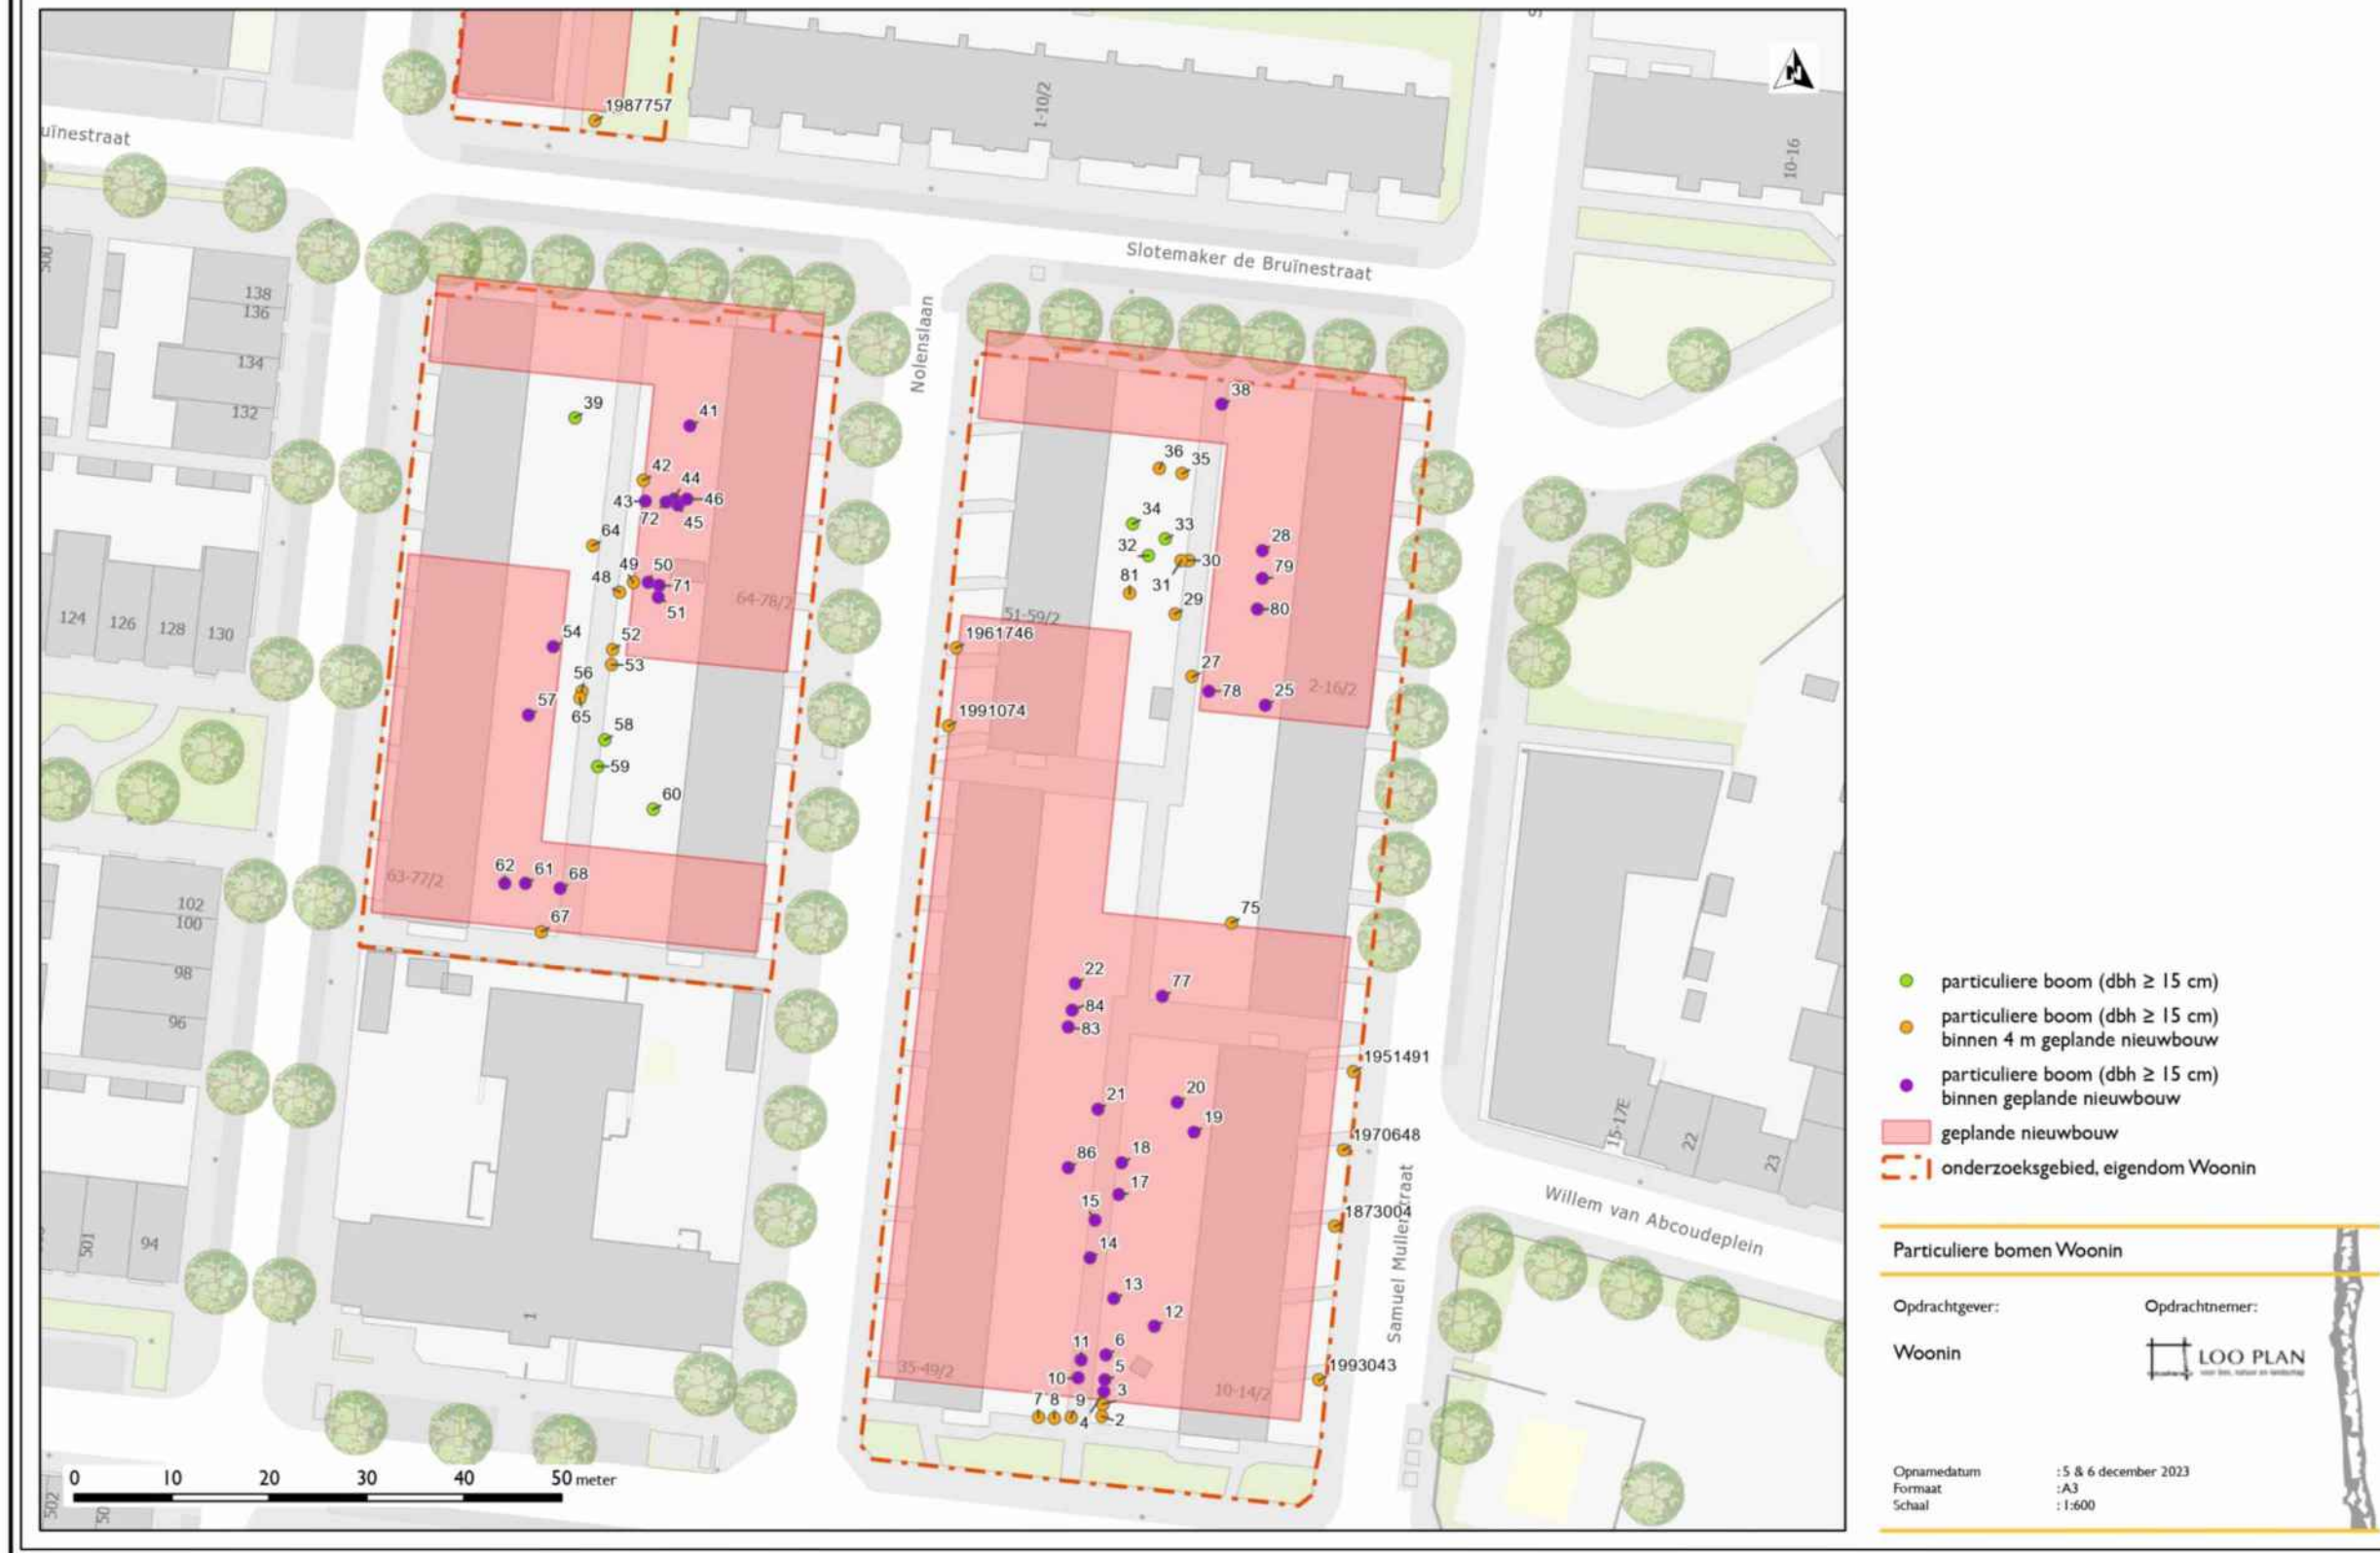
Figuur 2 Projectie nieuwbouw en invloedssfeer nieuwbouw op aanwezige bomen

Onderstaand zijn de tekeningen van de te realiseren complexen opgenomen. Hierop zijn de op dit moment aanwezige bomen ingetekend (figuur 2). Ter verduidelijking is aangegeven welke bomen binnen het bouwblok vallen (paars), welke bomen binnen 4 meter van het bouwblok (te ontgraven zone) vallen (geel) en welke bomen hierbuiten vallen (groen).

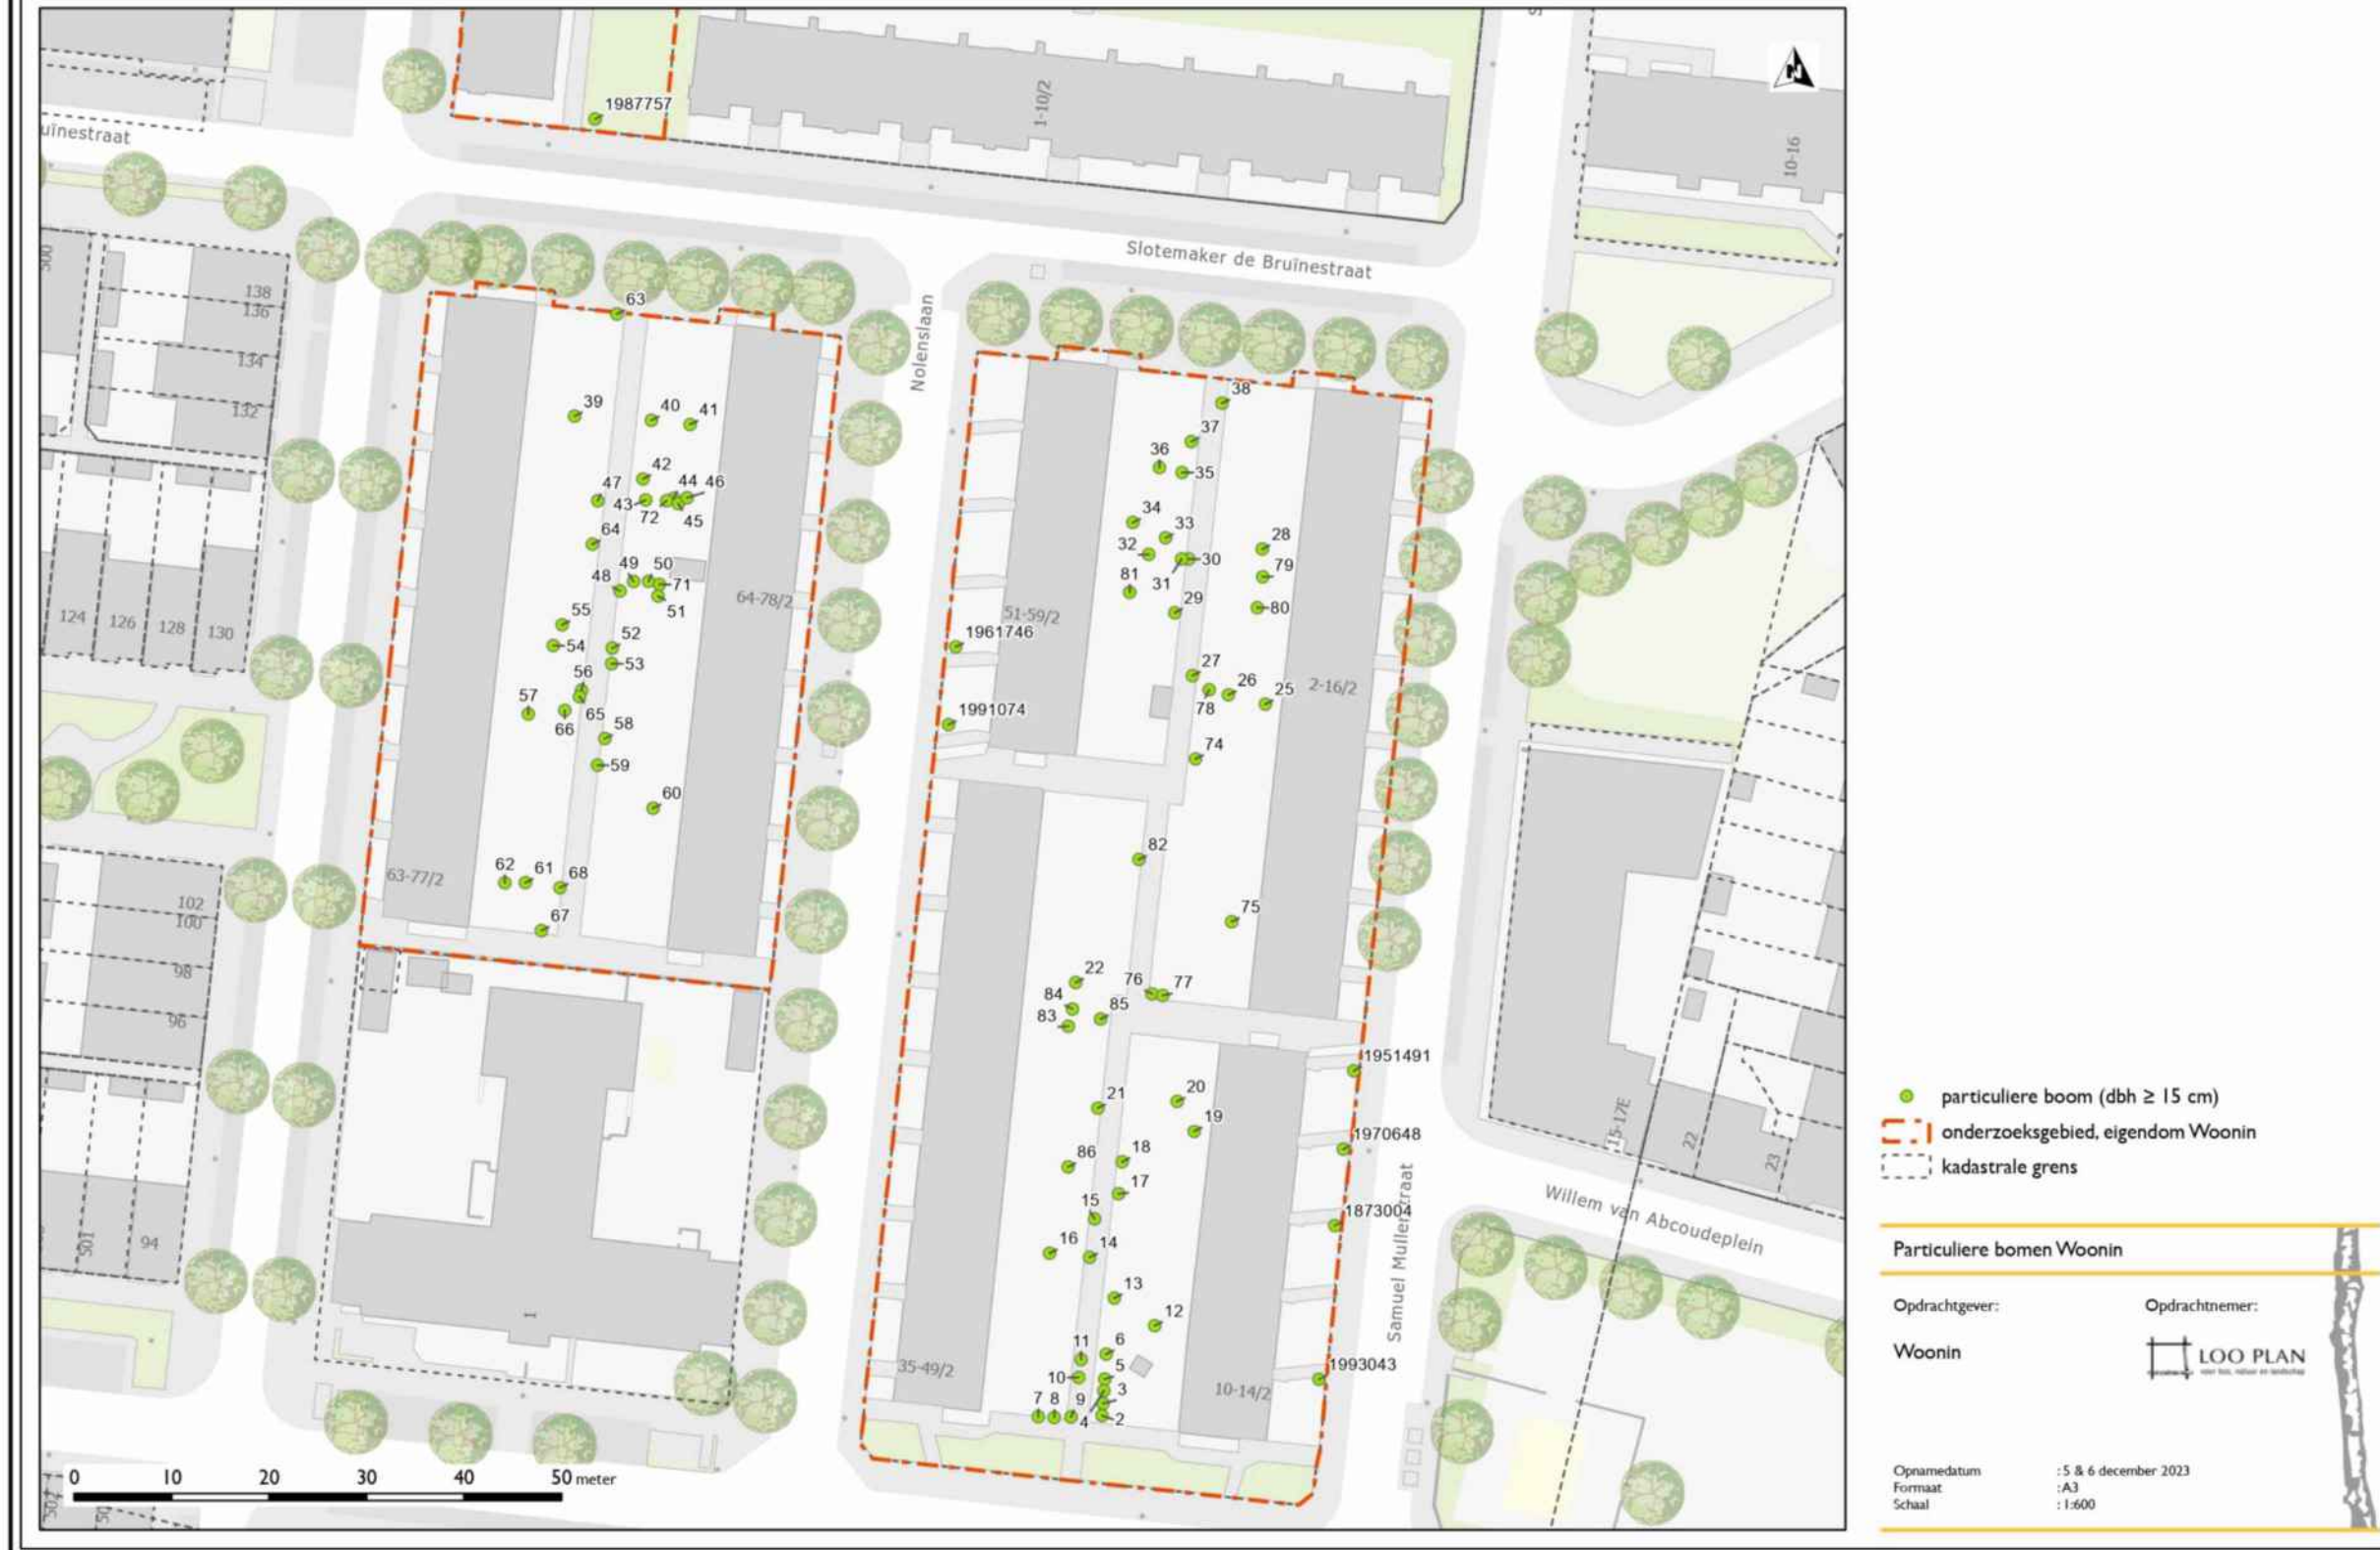
Figuur 3 Overzicht aanwezige bomen met boomnummers

In figuur 3 is de footprint van de nieuwbouw over de bestaande bomen heen geprojecteerd. Bomen die binnen de footprint van de nieuwbouw kunnen niet gehandhaafd worden. In deze figuur zijn ook de bomen aangeduid welke binnen de directe invloedssfeer van de nieuwbouw staan. Bij de invloedssfeer moet gedacht worden aan de ruimte voor de bouwput en de opstelling van materieel t.b.v. de bouw. Behoud van bomen binnen de invloedssfeer is met een aangepast ontwerp of werkwijze soms mogelijk, maar wordt in de praktijk enkel toegepast bij bomen die een bijzondere waarde vertegenwoordigen (b.v. Wilhelmina boom) of bomen die over bijzondere kwaliteiten beschikken. Omdat op voorhand al duidelijk is dat de meeste bomen niet op de huidige locatie gehandhaafd kunnen worden, is bij de opname van de boomgegevens extra aandacht voor de kenmerken die relevant zijn om de verplantbaarheid van een boom te bepalen.

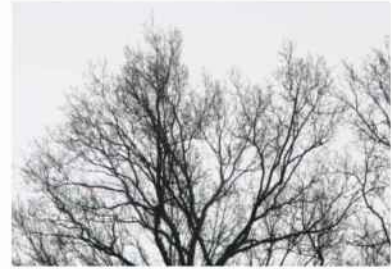
Afb. 1 Conditie redelijk

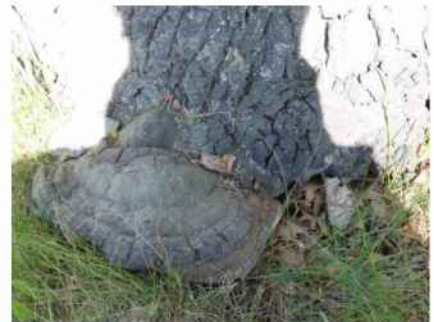
Gebrek: zwamaantasting
