# Hemelwaterafvoer Choorstraat

Veldonderzoek en systeemanalyse

Gemeente Utrecht

Document Veldonderzoek en systeemanalyse  
Status Definitief  
Datum 21 september 2021  
Referentie 125319/21-014.203

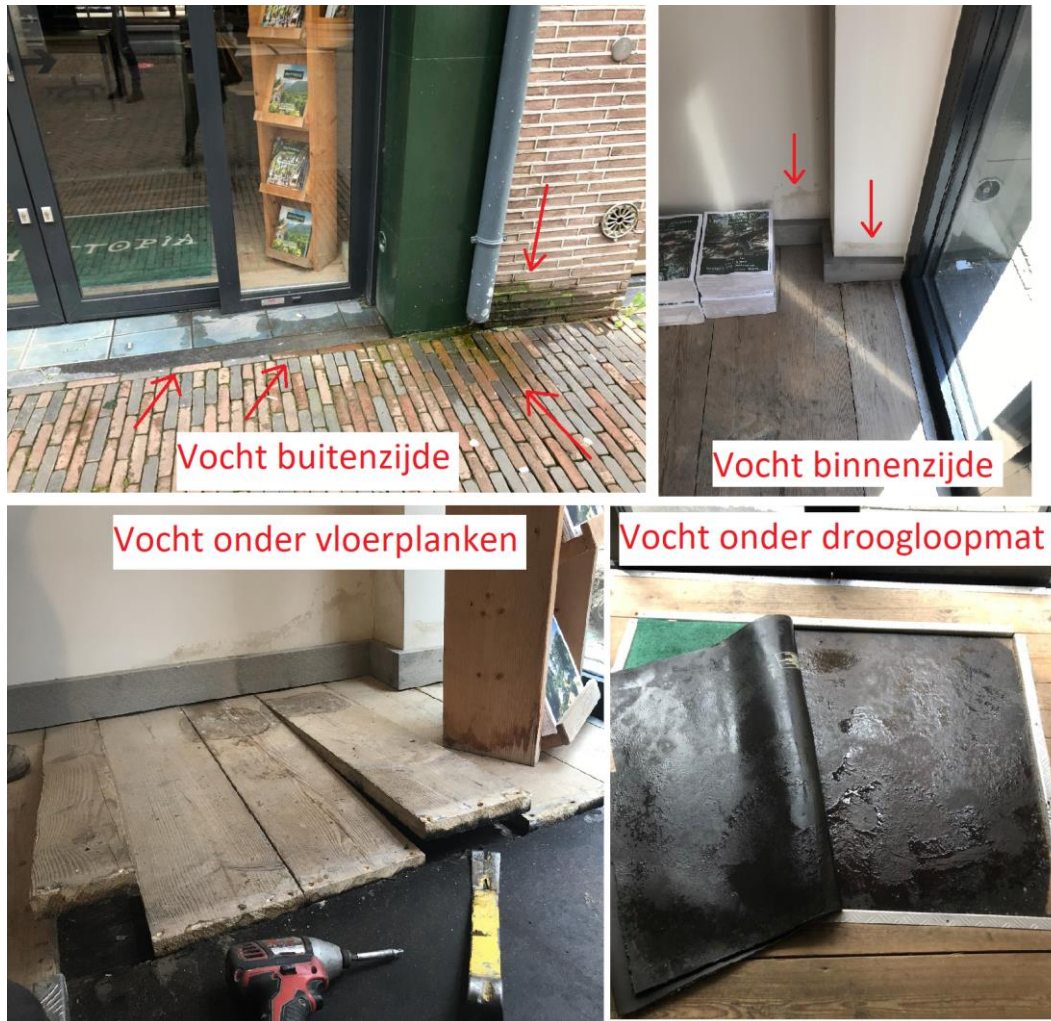
Bij het veldbezoek werd op maaiveldniveau geconstateerd dat er sprake is van vocht in de zuidwestelijke hoek van de commerciële ruimte, waarbij ook vocht onder de houten vloerplanken en droogloopmat werd gezien. Foto's hiervan zijn opgenomen in afbeelding 2.4.

Afbeelding 2.4 Vocht in de zuidwesthoek, onder de vloerplanken en de droogloopmat

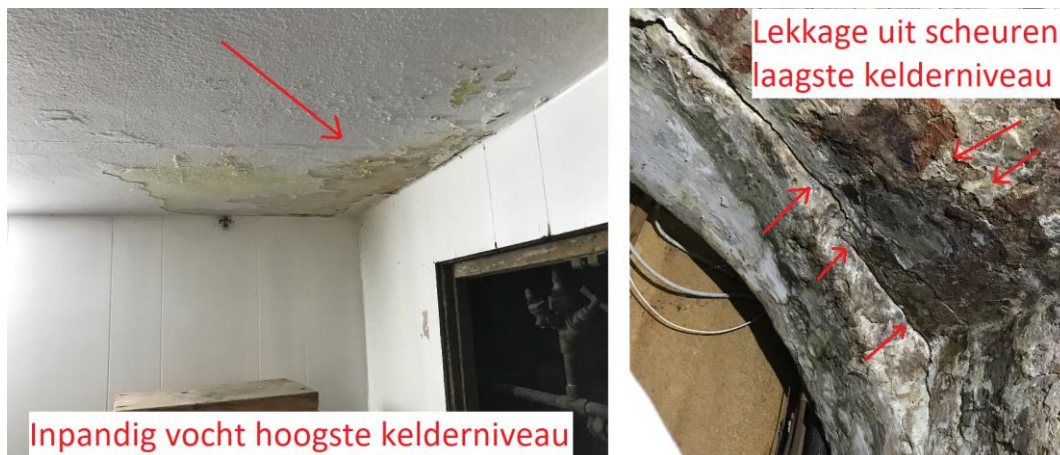
Direct onder de zuidwesthoek in afbeelding 2.4 worden ook op de lagere niveaus problemen ervaren. Op kelderniveau -1 kan in pandig doortrekkend vocht worden gezien op de muren en op kelderniveau -2 wordt lekkage gezien vanuit de scheuren in de kelderboog. Dit is weergegeven in afbeelding 2.5.

Afbeelding 2.5 Vocht in de muren op kelderniveau -1 en lekkage vanuit scheuren op kelderniveau -2

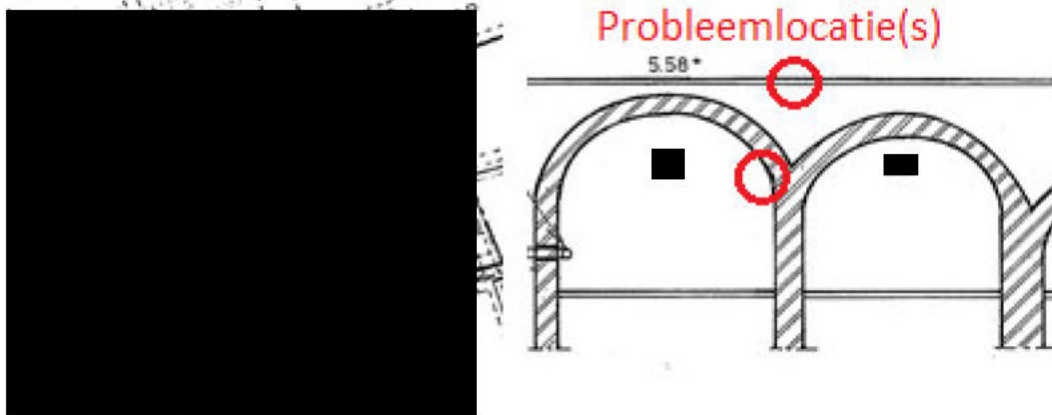
Afbeelding 2.6 Overzicht (voornaamste) probleemlocaties bij Choorstraat nummer ■

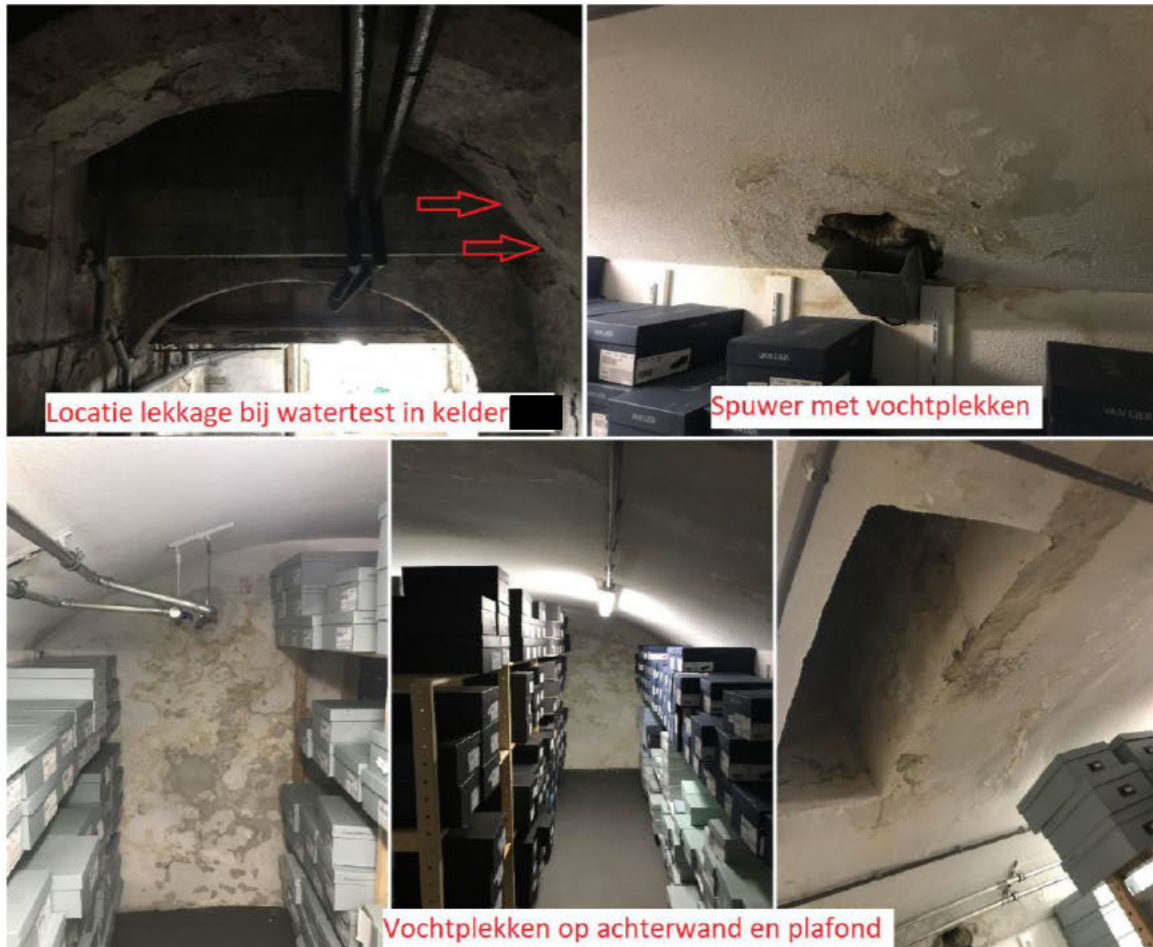
De gebruiker van dit pand ervaart vochtige plekken, met name in kelder nummer ■. Bij de inspectie werd vastgesteld dat deze zich concentreren rond de spuwcrans, op de achterwand en op het plafond rond de sparing (vermoedelijk een oud kolengat). Bij het tweede veldbezoek is een watertest uitgevoerd, waarbij werd gezien dat het water aan de gevelzijde van kelder nummer ■ begon te lekken. In afbeelding 2.7 zijn foto's van deze probleemlocaties opgenomen.

Afbeelding 2.7 Foto's (voornaamste) probleemlocaties bij Choorstraat nummer [redacted] en [redacted]

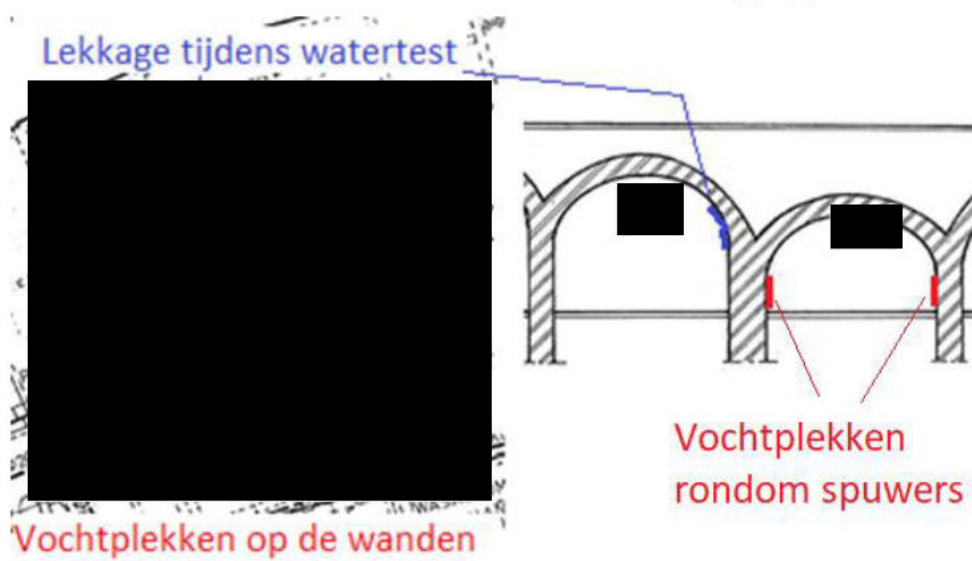
Afbeelding 2.8 Overzicht (voornaamste) probleemlocaties bij Choorstraat nummer [redacted] en [redacted]

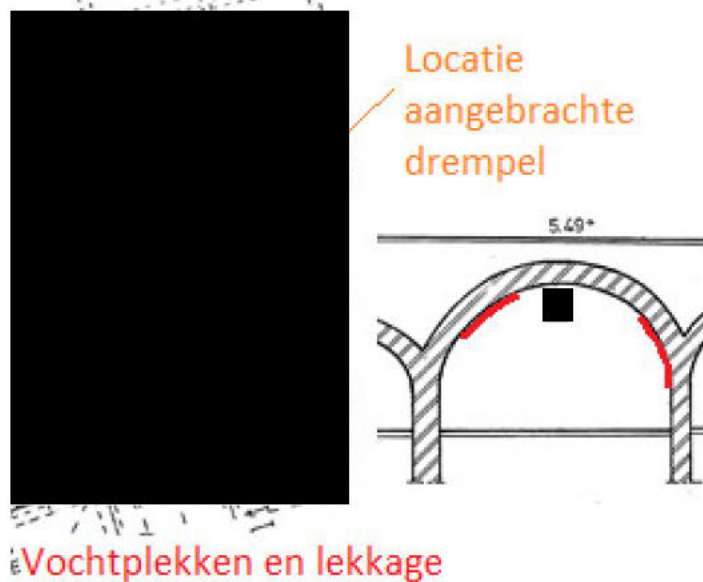
Choorstraat nummer ■ beschikt over 1 kelder. De gebruiker van dit pand ervaart vochtige plekken en lekkage op verschillende locaties van het gewelf en de muren. De problemen zijn vergelijkbaar met die in kelder nummer ■. In afbeelding 2.9 is dit weergegeven in overzicht en dwarsdoorsnede.

Afbeelding 2.9 Overzicht probleemlocaties bij Choorstraat nummer ■

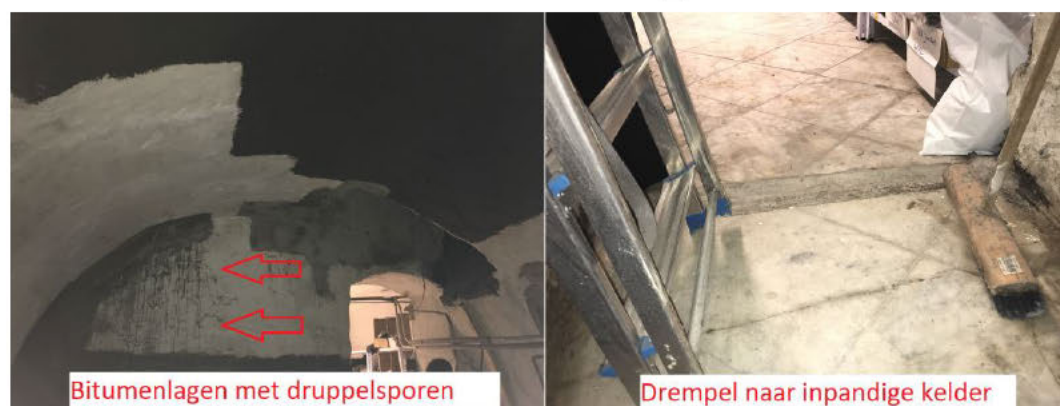
De eigenaar van dit pand heeft gepoogd de lekkage tegen te gaan door sommige plekken van de kelderwanden aan de binnenzijde waterdicht te maken met bitumen. Tevens heeft de eigenaar een kleine drempel aangebracht tussen de straatkelder en de pandkelder om te voorkomen dat water de inpandige kelder binnenstroomt. Tijdens de inspectie werd vastgesteld dat de aangebrachte bitumenlaag aan de binnenzijde de lekkage niet voldoende tegengaat, vanaf sommige bitumenlagen werden druppelsporen gezien door lekkage. In de foto's in afbeelding 2.10 zijn de bitumenlagen zichtbaar alsmede de druppelsporen onder de bewerkte delen.

Afbeelding 2.10 Foto's bitumenlagen en drempel bij Choorstraat nummer ■

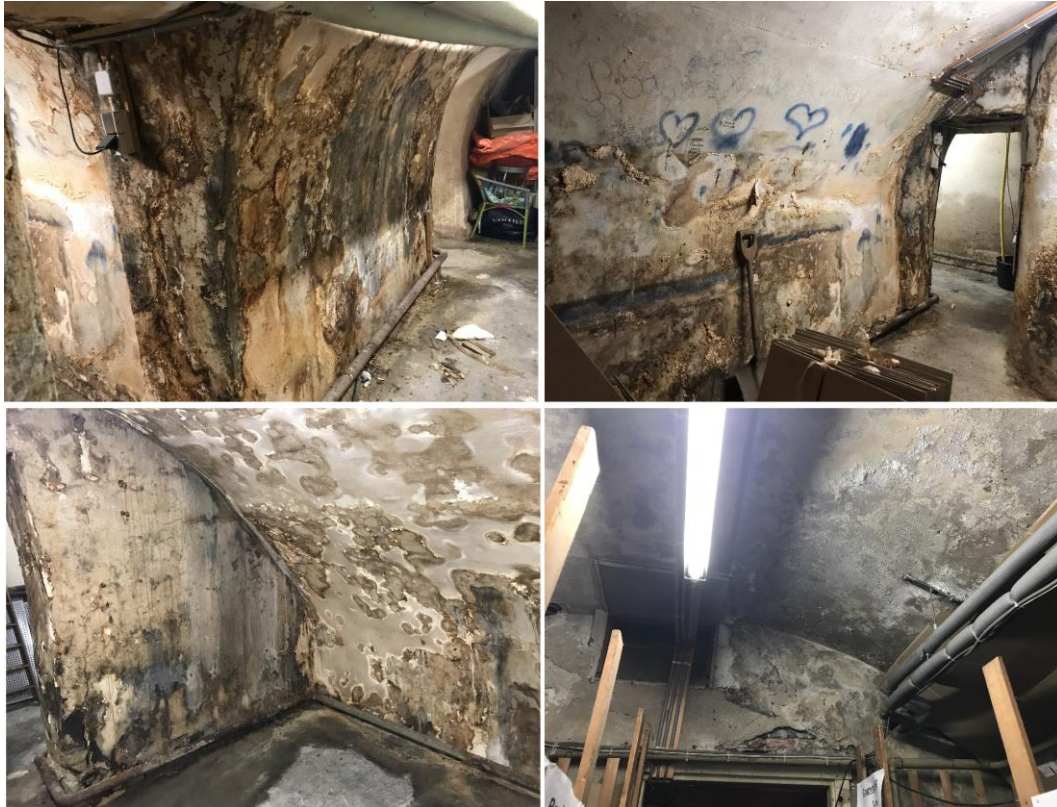
De straatkelder van nummer ■ bestaat uit meerdere delen waarbij het achterste deel parallel loopt aan de gevel van de oneven zijde. De straatkelder van dit pand vertoont over alle wanden en plafonds tekenen van vocht. Ook wordt op de wanden zoutuitbloeiing gezien, mogelijk afkomstig van strooizout of uit het materiaal van de muur zelf. In afbeelding 2.11 wordt een indruk van de situatie weergegeven.

Afbeelding 2.11 Vochtplekken en zoutafzetting op wanden door gehele kelder nummer ■

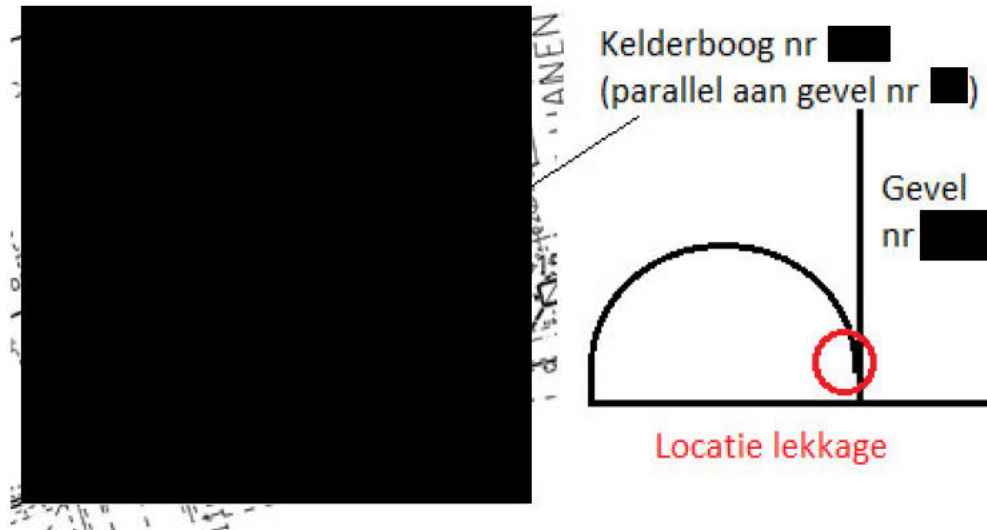
De locatie met de meest ernstige wateroverlast, waarbij ook lekkage optreedt, bevindt zich op de aansluiting van de kelder met pand nummer ■ aan de overzijde. In afbeelding 2.12 is dit weergegeven in overzicht en dwarsdoorsnede.

Afbeelding 2.12 Locatie meest ernstige vochtproblemen in kelder nummer ■

Op de weergegeven locatie treedt lekkage onderaan de wand op. De pandeigenaar heeft een tijdelijke oplossing gecreëerd met een dakgoot die de lekkage verzamelt en een pomp die het water wegpompt.

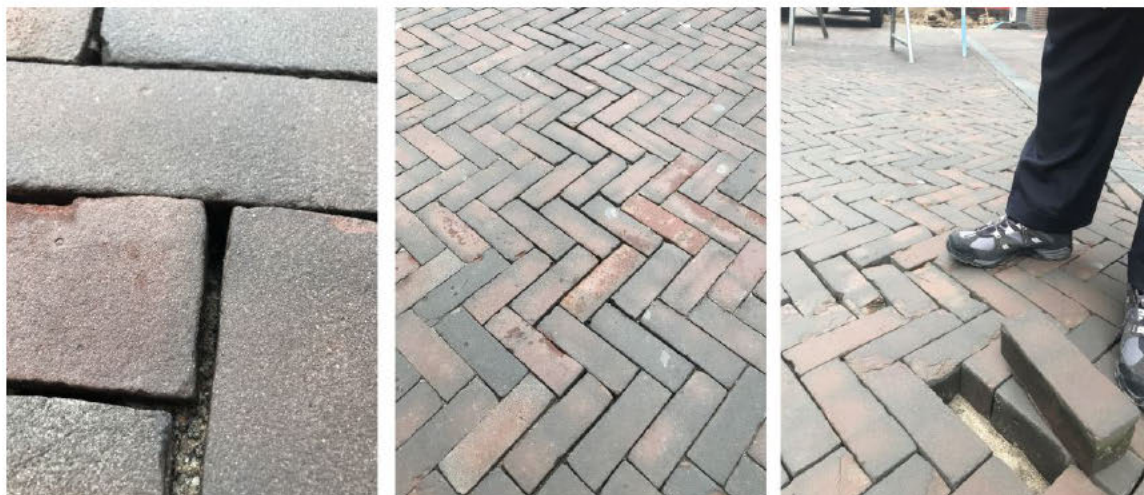
Vermoed wordt dat in deze situatie een groot deel van het regenwater in de ondergrond verdwijnt via inzijing. Dit komt deels doordat de afstand tot de kolk relatief groot is, en deels doordat in de Choorstraat een klinkerbestrating met waterdoorlatende voegen ligt, zoals weergegeven in afbeelding 3.3.

Afbeelding 3.3 Straatklinkers Choorstraat die los liggen of met open voegen

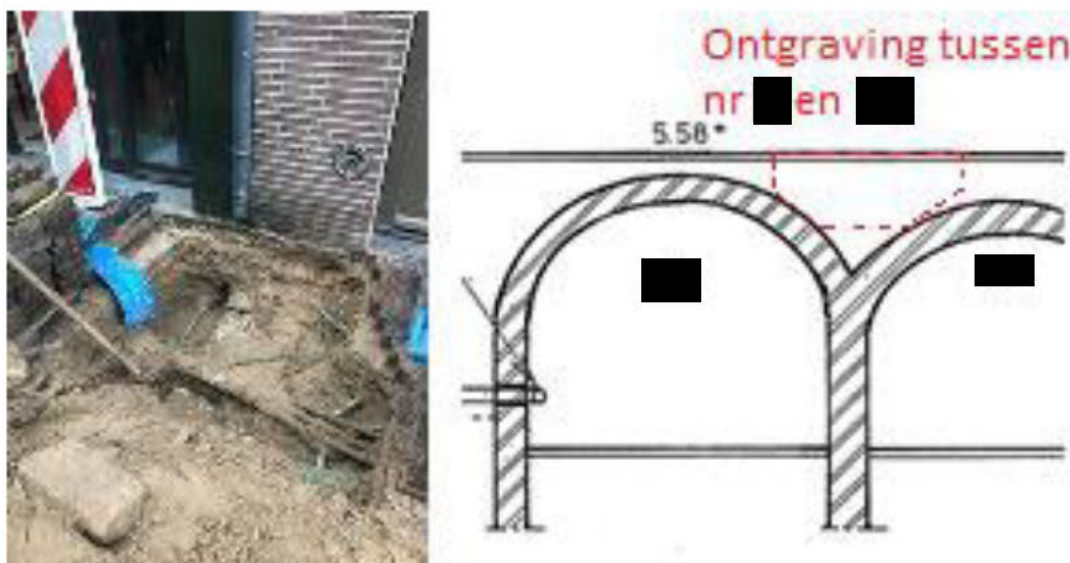
Afbeelding 3.4 Ontgraving boven zwik van kelderbogen nummer [redacted] en nummer [redacted]

Uit de ontgraving wordt geconcludeerd dat op het zwik tussen de kelderbogen een (oude) gemetselde afvoer ligt. Ook wordt gezien dat er zich momenteel geen waterdichte laag bevindt op de kelderbogen, zoals dat bij sommige andere (met name bewoonde) kelders in Utrecht wel het geval is. In de kelder aan de [REDACTED]-zijde zijn geen verdere afvoersystemen aangetroffen. In de kelder aan de [REDACTED]-zijde van het zwik is een moderne pvc-afvoer aangetroffen die het water van de gemetselde afvoer kan afvangen en afvoeren op het rioolstelsel. Deze pvc-afvoer is weergegeven in afbeelding 3.5.

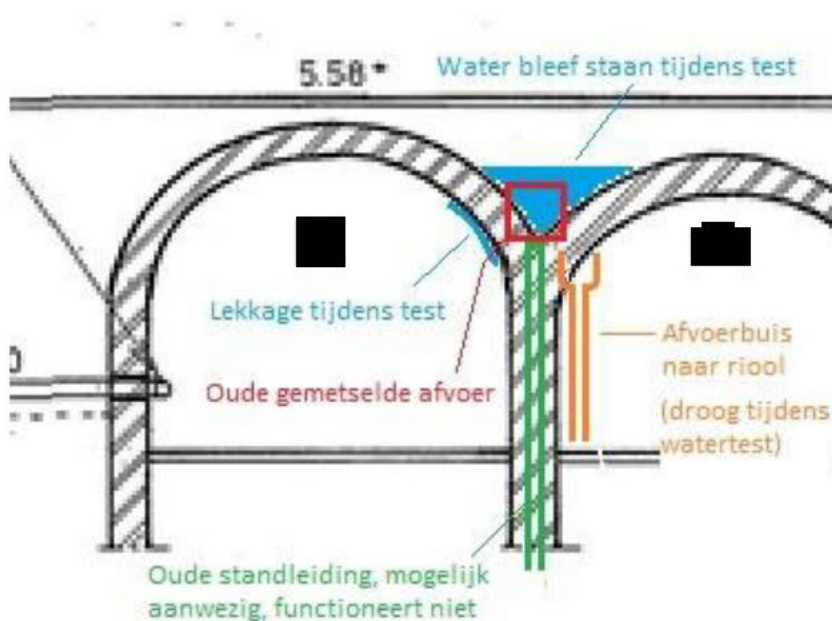
Afbeelding 3.6 (Particulier) afvoersysteem kelder nummer 8

Uit de test wordt geconcludeerd dat de oude gemetselde afvoer nergens op is aangesloten ofwel ernstig verstopt zit. In de oranje afvoerbuis in afbeelding 3.6 werd geen druppel water gezien tijdens de test.

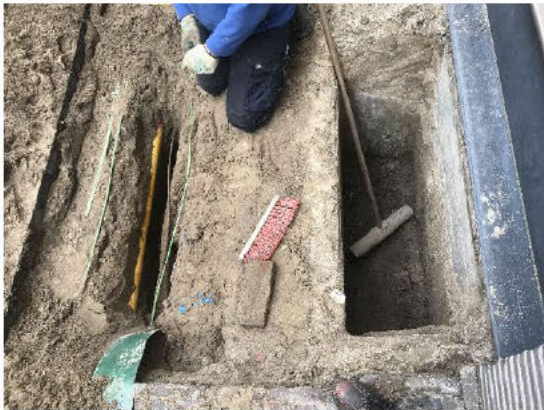
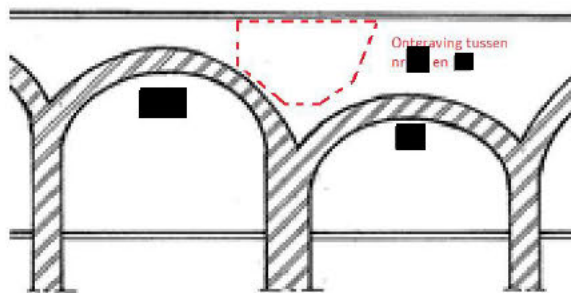
Afbeelding 3.7 Ontgraving boven zwik van kelderbogen nummer ■ en ■

Net als tussen nummer ■ en ■ werd op het zwik tussen nummer ■ en ■ een gemetselde afvoer aangetroffen. In afbeelding 3.7 is daarnaast een betonnen constructie zichtbaar (mogelijk een oud kolengat) direct tegen de gevelwand. Als de gemetselde afvoer al ooit een afvoer had richting de gevel is deze door de betonconstructie nu afgesloten.

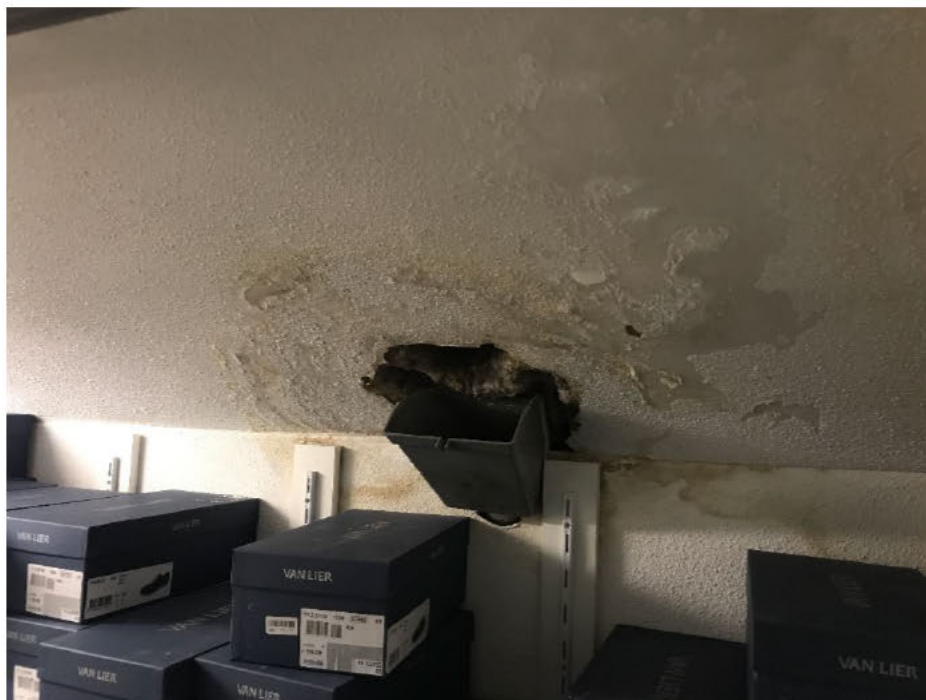
In kelder ■ werden bij de inspectie 2 spuwers gezien die water afvangen uit een gemetselde afvoer en deze afvoeren op oude, in de muur gemetselde, standleidingen. In afbeelding 3.8 is een spuwer weergegeven.

Afbeelding 3.8 Spuwer in kelder nummer ■■■

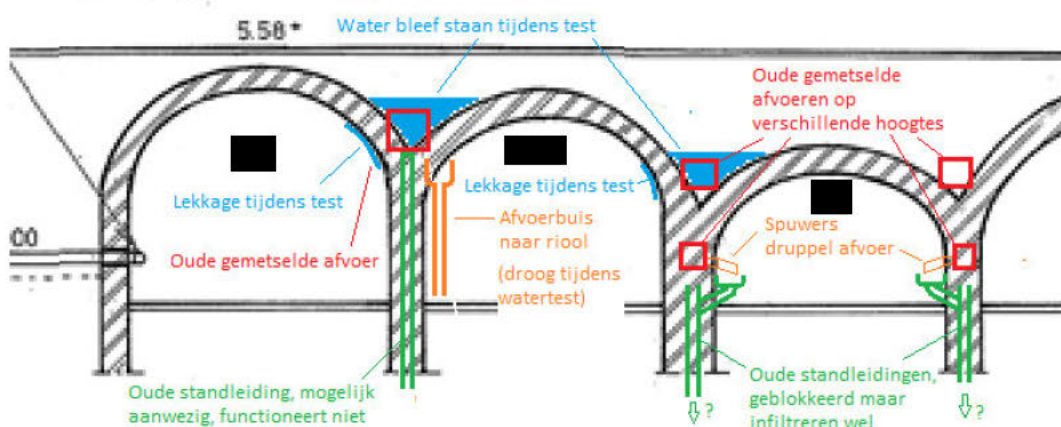
Afbeelding 3.9 (Particulier) afvoersysteem kelders nummer ■■■ en ■■■

Uit de watertest wordt geconcludeerd dat de gemetselde afvoer die vanaf maaiveld zichtbaar is en die achter de spuwers loopt niet direct met elkaar verbonden zijn. Daarmee lijkt er sprake te zijn van 2 aparte gemetselde afvoeren op verschillende hoogtes zoals weergegeven in afbeelding 3.9. De bovenste gemetselde afvoer is daarbij niet aangesloten op de riolering en dus feitelijk nergens mee verbonden. Vanuit de onderste gemetselde afvoer voert water af op de standleidingen van waaruit het (vermoedelijk) infiltreert naar de ondergrond.

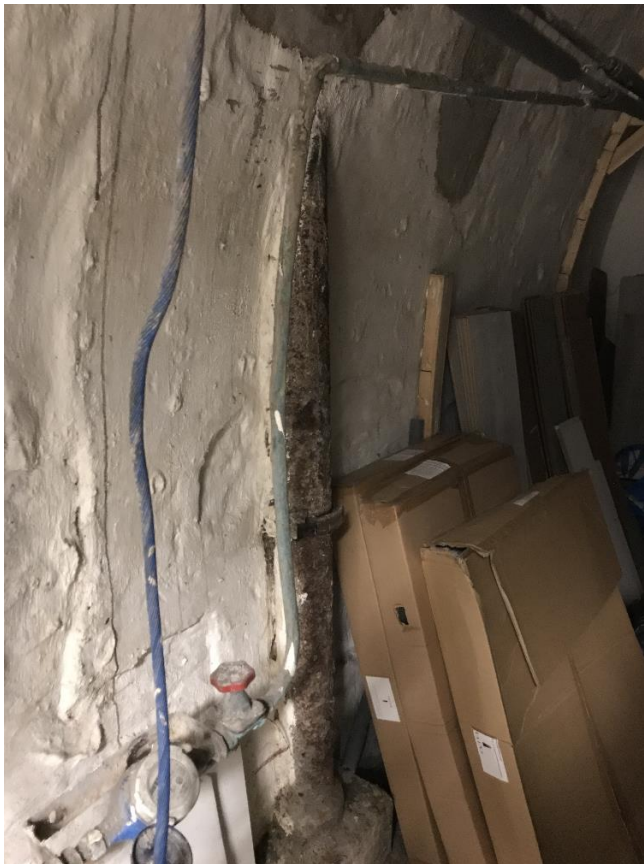
Afbeelding 3.10 Oude, half ingemetselde, standleiding in de straatkelder van Choorstraat nummer ■

Op basis van de waarnemingen en testen die zijn uitgevoerd bij nummers ■ ■ en ■ wordt vermoed dat bij nummer ■ een vergelijkbaar systeem ligt met oude gemetselde afvoeren op het zwik tussen de kelderbogen en standleidingen in de keldermuren die nergens op afvoeren.

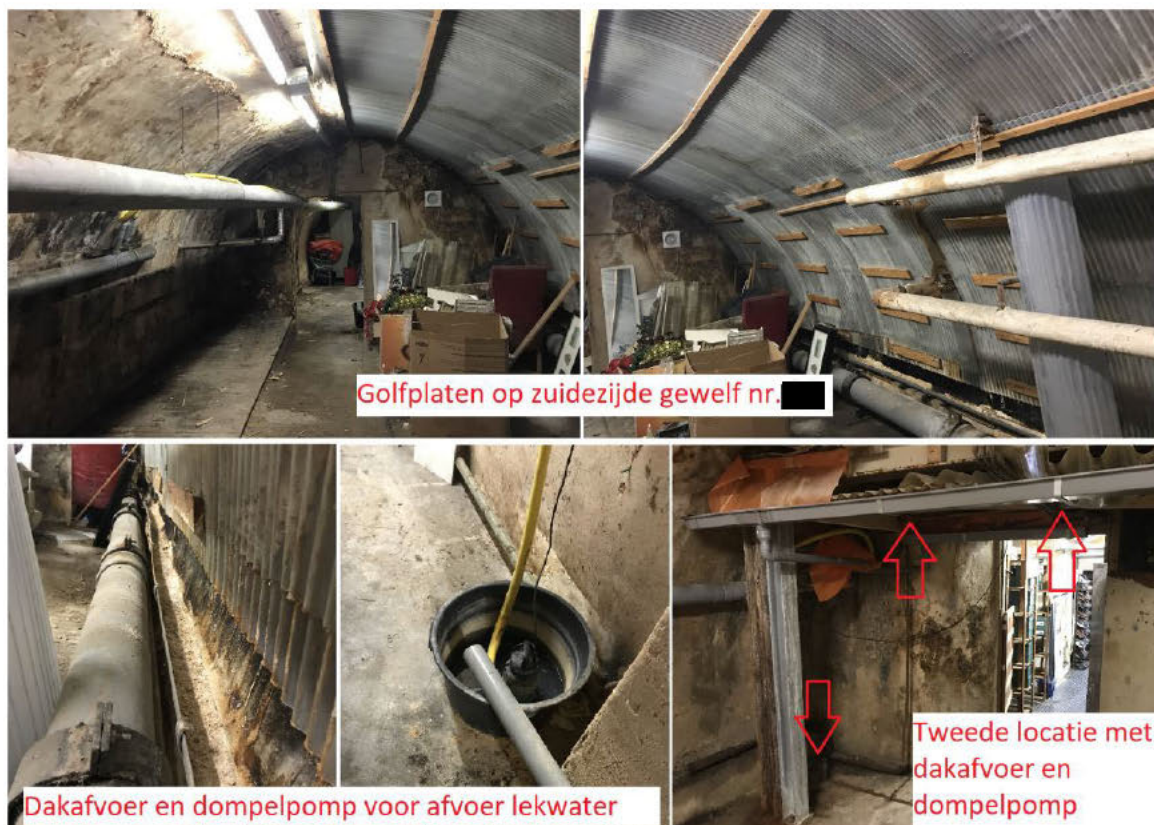
Uit de inspectie van kelder nummer ■ bleek dat er golfplaten tegen de zuidelijke helft van het gewelf waren aangebracht om het lekwater te verzamelen aan de onderzijde van de muur alwaar het wordt opgevangen in een dakvoer en afloopt naar een pomp. Ook op een tweede locatie in de kelder werd een dergelijk systeem aangetroffen om lekwater af te voeren. Foto's van dit systeem zijn weergegeven in afbeelding 3.11.

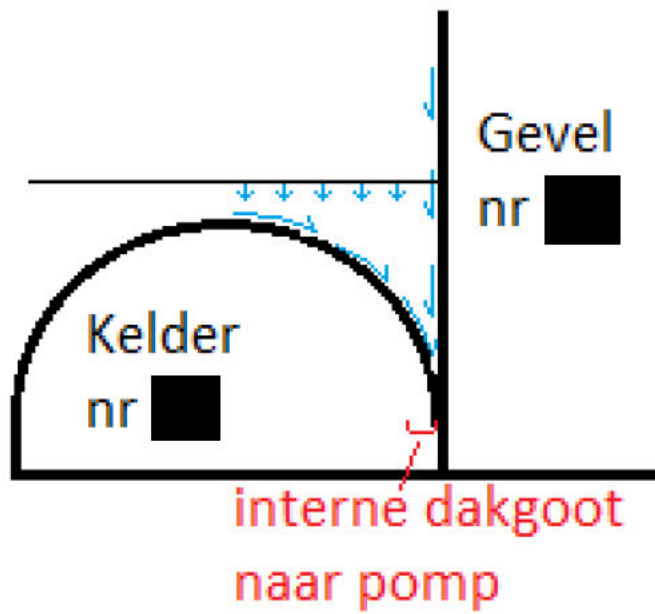
Gezien het beeld van vochtproblemen door de gehele kelder van nummer [REDACTED] wordt geconcludeerd dat de vochtproblemen afkomstig moeten zijn van inzijgend water vanaf de straat. De oorzaak van de lekkage op de aansluiting bij pand nummer [REDACTED] moet vermoedelijk worden gezocht in de vorm van de constructie. Op de aansluiting van het gewelf van nummer [REDACTED] met de kelder muur van nummer [REDACTED] verzamelt het water zich onder zwaartekracht in een zeer nauwe ruimte. Hierdoor is er onvoldoende ruimte in de ondergrond voor opslag van water waardoor het water kelder nummer [REDACTED] inloopt in de vorm van lekkage. Dit is geschetst in afbeelding 3.12.

Afbeelding 3.12 Schets lekkage Choorstraat nummer [redacted]

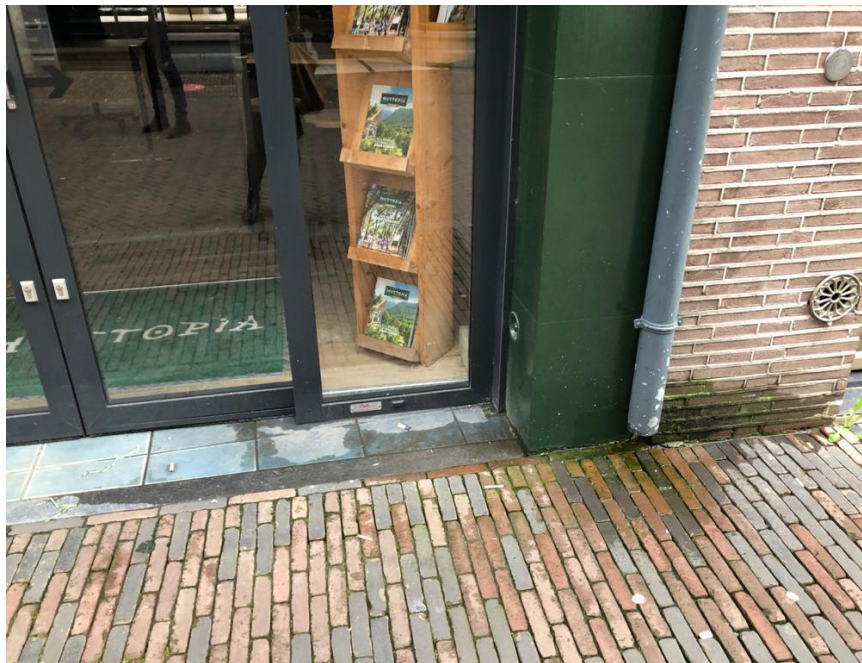
Specifiek bij nummer ■ kan worden gezien dat direct bij de uitlaat van dakafvoer nummer ■ water het metselwerk (en de achterliggende constructies) intrekt. Uit de veldinspecties werd geconcludeerd dat de open dakafvoer een belangrijke rol speelt in de lekkage problematiek bij nummer ■. Dit komt ook duidelijk naar voren in de foto in afbeelding 4.1.

Afbeelding 4.1 Open dakafvoer nummer ■ speelt belangrijk rol in vochtproblemen
