# Hemelwaterafvoer Oudegracht

Veldonderzoek en systeemanalyse

Gemeente Utrecht

Document Veldonderzoek en systeemanalyse  
Status Definitief  
Datum 21 september 2021  
Referentie 125319/21-014.195

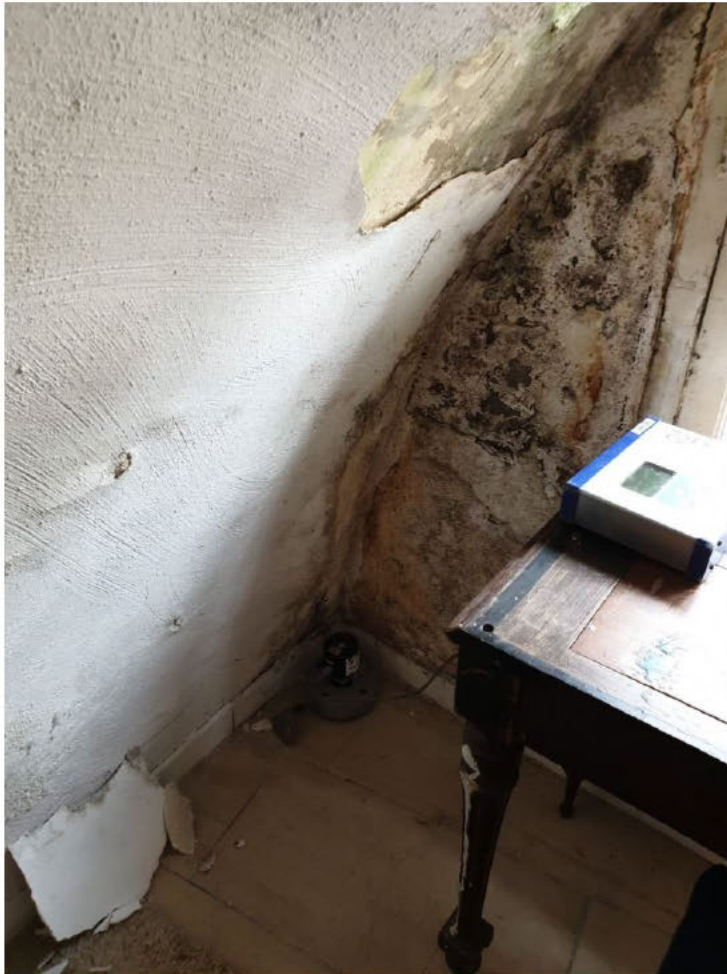
Afbeelding 2.2 Vochtproblemen aan voorzijde vanaf aansluiting boog op geboorte

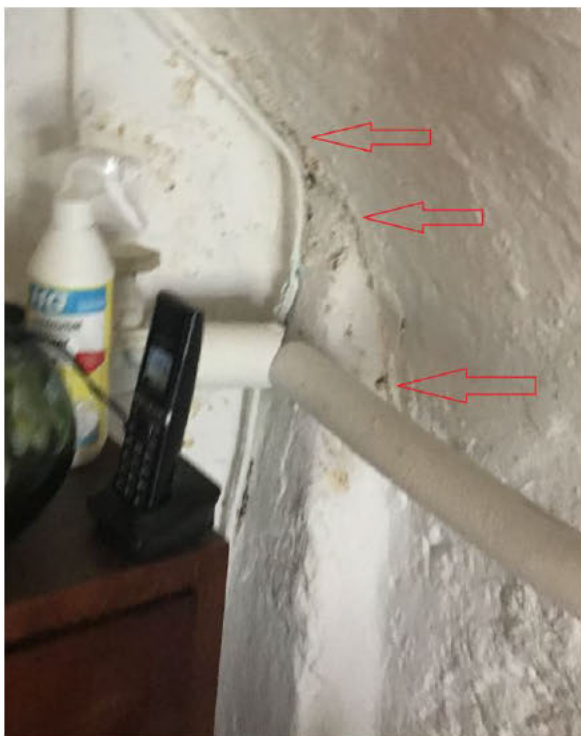
Afbeelding 2.3 Vochtproblemen bij aansluiting kelder op straatgevel

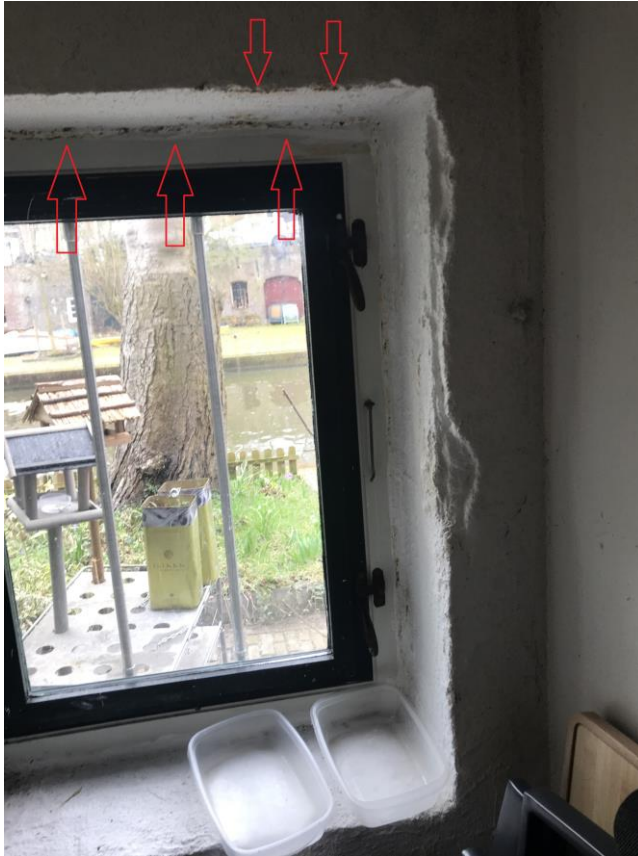
Afbeelding 2.4 Lekkage in raam nummer [REDACTED]

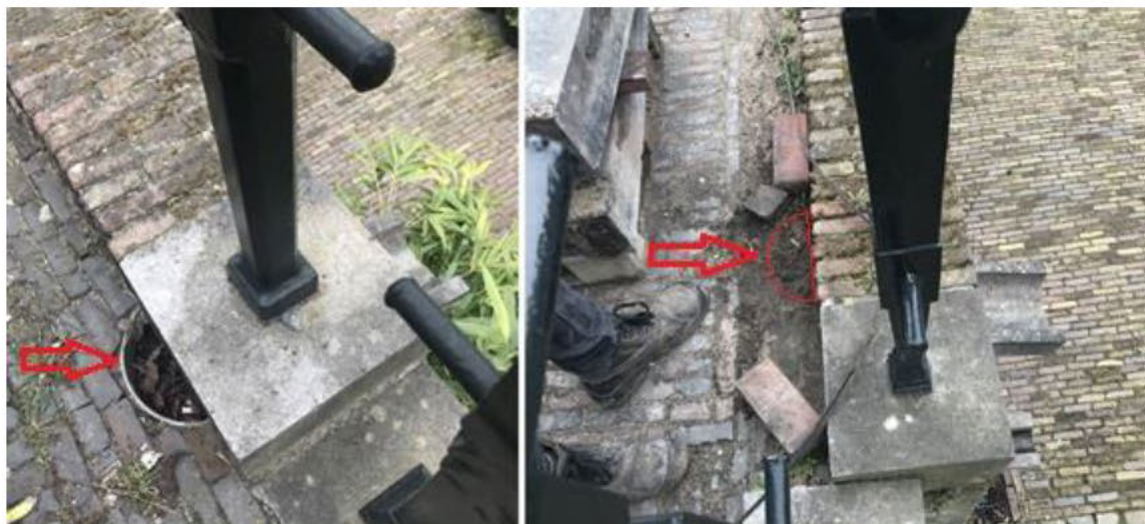
Afbeelding 3.5 Geblokkeerde molgootspuwers

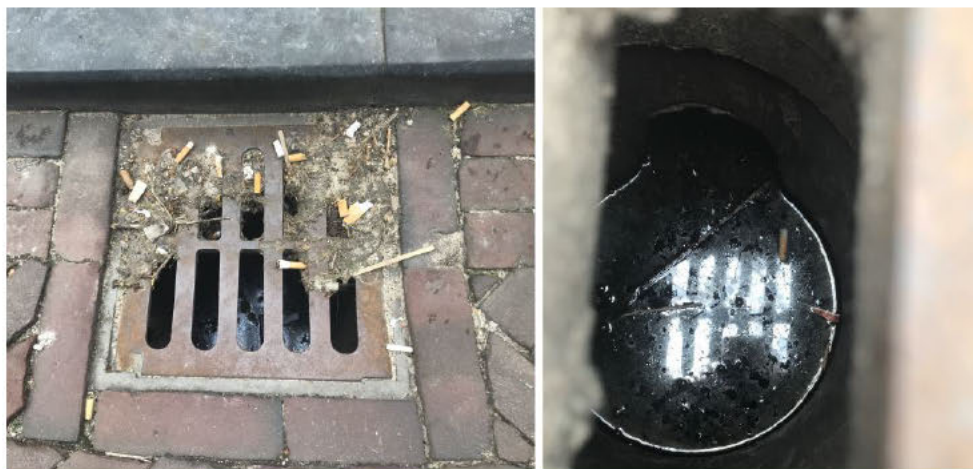
De afvoer van de straatkolken was ten tijde van de inspectie niet geblokkeerd, hoewel 1 van de kolken wel vuilopbouw op het frame vertoonde. Het waterpeil in de kolk bevond zich ter hoogte van de uitstroom, zoals weergegeven in afbeelding 3.6, wat erop duidt dat het water uit de kolk goed weg kan lopen.

Afbeelding 3.6 Straatkolk, buiten- en binnenzijde

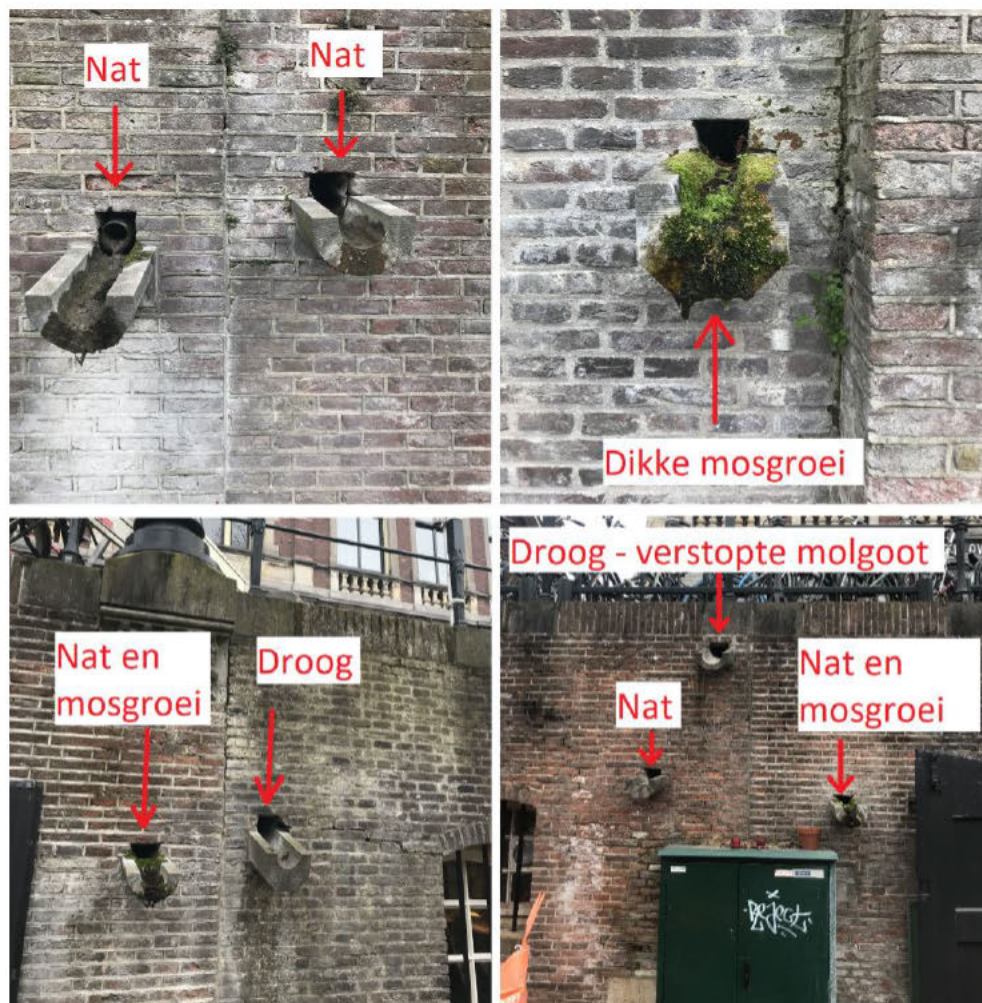
Over de staat van de spuwers is zonder camera-inspectie moeilijk een uitspraak te doen. Bij de veldinspecties werd in ieder geval geconstateerd dat vrijwel geen enkele spuwer langs de frontwal droog was. Dit betekent dat ze dus wel (vrijwel) allemaal water afvoeren. Een impressie van de aangetroffen spuwers langs de frontwal is weergegeven in afbeelding 3.7.

Afbeelding 3.7 Impressie spuwers

In het plaatje linksonder wordt 1 laaggelegen droge spuwer geobserveerd, tegenover huisnummer [REDACTED]. Het is niet bekend wat hier op is aangesloten, maar de droge spuwer (terwijl de rest nat is) kan erop wijzen dat de achterliggende buis geblokkeerd is. Een aantal andere spuwers vertoont mosgroei. Enerzijds wijst dit op waterafvoer, maar anderzijds kan dit indiceren dat de achterliggende buis deels verstopt is. Door de verstopping loopt het water nog langzamer weg waardoor de spuwer altijd nat is, hetgeen de mosgroei bevordert. Zonder camera-inspecties kan over het functioneren van de spuwers alleen worden gespeculeerd.

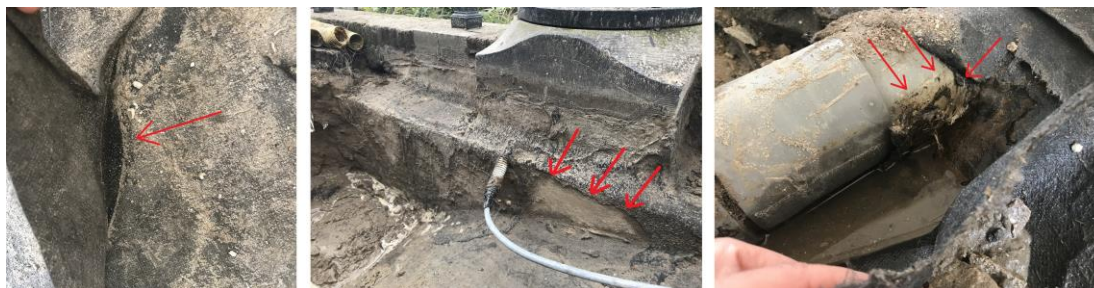
In de jaren '90 is op de kelders een waterdichte laag aangebracht. De waterdichte laag vangt het water op en brengt het naar de inlaat van de afvoerbuis en vormt daarmee een wezenlijk onderdeel van het gehele hemelwaterafvoer systeem. Bij de vrijgraving kon de huidige toestand van de waterdichte laag worden geobserveerd. Op verschillende plekken van de waterdichte laag werd onthechting geobserveerd. Dit was met name het geval bij de overgang naar andere materialen, zoals de aanhechting op het beton van de frontmuur en het pvc van de afvoerbuis.

Afbeelding 3.8 Onthechttingsvoorbeelden waterdichte laag (links), L-muur (midden) en pvc-buis (rechts)

Bij de vervanging dient speciale aandacht te worden gegeven naar de aanhechting van de nieuwe laag op bestaande materialen zoals het beton van de L-muur, het baksteen van de gevelmuur en de pvc-buis. Dit zijn de belangrijkste risicolocaties voor onthechting met lekkage tot gevolg. Daarbij wordt geadviseerd dat de gemeente onderzoekt wat het beste type afdichtingsmateriaal en hechtingssysteem is voor deze toepassing. Vermoedelijk zijn er nu betere technieken beschikbaar dan in de jaren '90 voor handen waren.

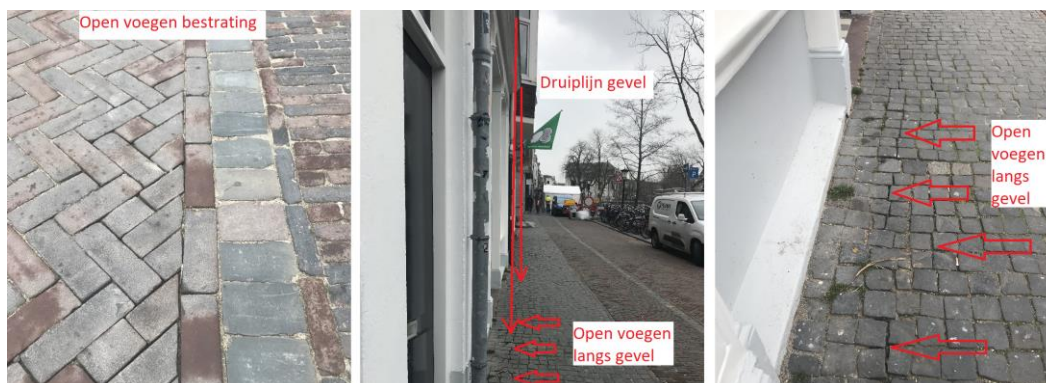
Het voegwerk van de klinkers en straatkopjes is bij de veldinspectie ook bekeken. Geconstateerd werd dat het zand tussen de klinkers en kopjes op enkele locaties aanzienlijk is weggeslagen. Op de rijbaan is dit met name langs het oostelijke rijprofiel. Tevens was dit goed zichtbaar langs de gevels van de panden, als gevolg van druppelend water vanaf de overhang. In afbeelding 3.9 zijn hier voorbeelden van weergegeven. Links zijn de open voegen in het straatwerk te zien en rechts de druiplijn onder de gevel.

Afbeelding 3.9 Open voegen straatwerk (linker afbeelding) en druiplijn gevel (rechter afbeelding)

Tot slot is het zandpakket onder de straatklinkers bij de bovenkant van de kelderbogen slechts  $\pm 150$  mm dik. Deze beperkte fundering kan ertoe bijdragen dat de klinkers relatief gemakkelijk 'los' worden gereden door verkeer. Dit resulteert in open voegen en meer directe inzijging van water in de grond.

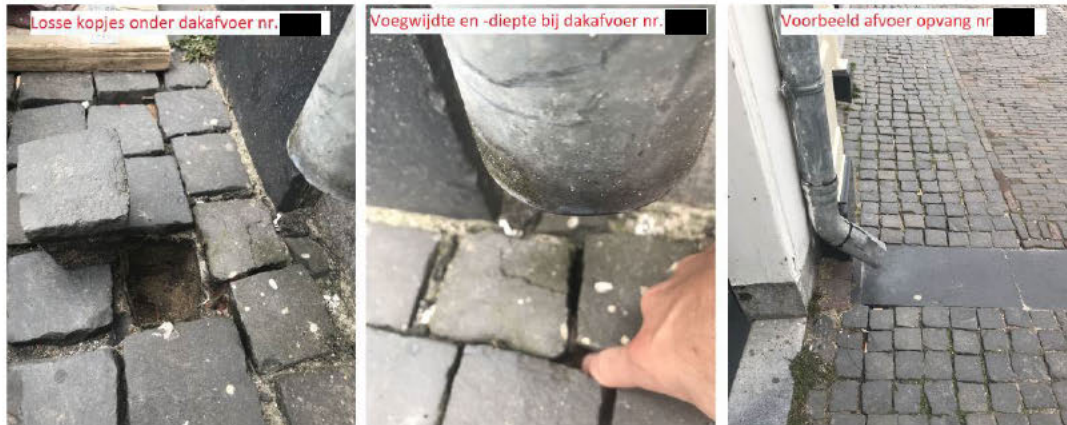
Afbeelding 3.10 Dakafvoer nummer [REDACTED] (links en midden) versus dakafvoer nummer [REDACTED] (rechts)

De hoek van de kelder, waar de bewoner van nummer [REDACTED] vochtproblemen ervaart, is direct gelegen onder de dakafvoer. Deze specifieke problematiek wordt hierdoor grotendeels verklaard. Het water komt onder hoge snelheid uit de dakafvoer, slaat het zand weg, dringt de grond in en komt niet tot afstroming via maaiveld. Afbeelding 3.11 laat dit effect zien op screenshots van GoogleMaps. De stenen rondom de dakafvoer van nummer [REDACTED] zijn droog, al het water infiltreert dus langs de gevel. Het water van de dakafvoer van nummer [REDACTED] wordt van de gevel weggevoerd.

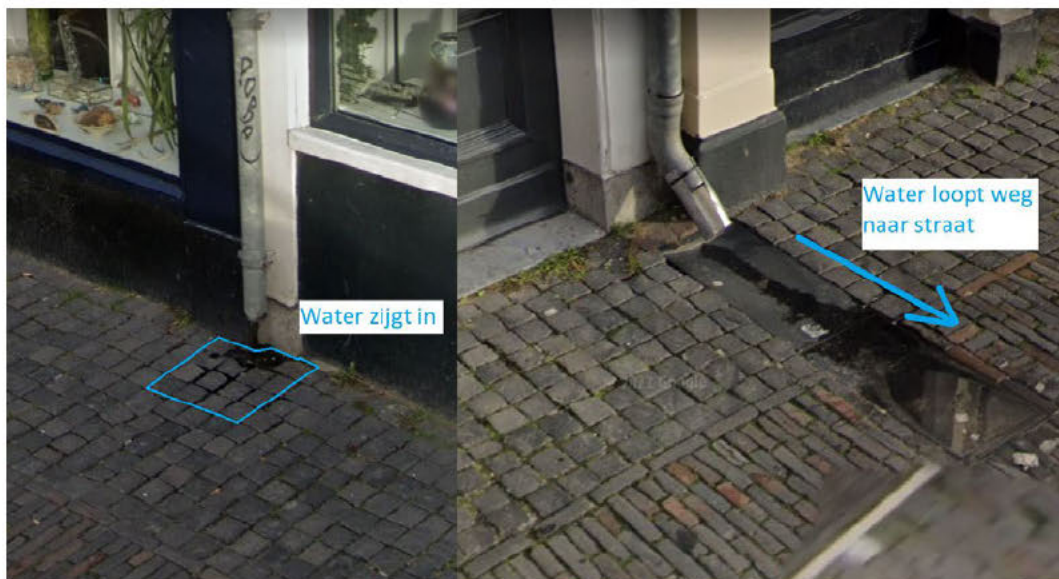
Afbeelding 3.11 Screenshots dakafvoer nummer [REDACTED] (links) versus dakafvoer nummer [REDACTED] (rechts) (bron: GoogleMaps)

Hoewel een deel van het water van de dakafvoer van nummer [REDACTED] uiteindelijk ook inzijgt, is de werking van dakafvoer nummer [REDACTED] zeer ongunstig. Dit komt omdat al het water de grond inzijgt, direct langs de gevelwand, waar de waterdichte laag verticaal tegen de gevel is gehecht. Vermoed wordt dat de aanhechting tussen de waterdichte laag en de gevel in de loop van de tijd erg slecht is geworden, zoals ook tussen de waterdichte laag en de L-muur. Dit was tijdens de veldinspecties te zien en is weergegeven in afbeelding 3.12.

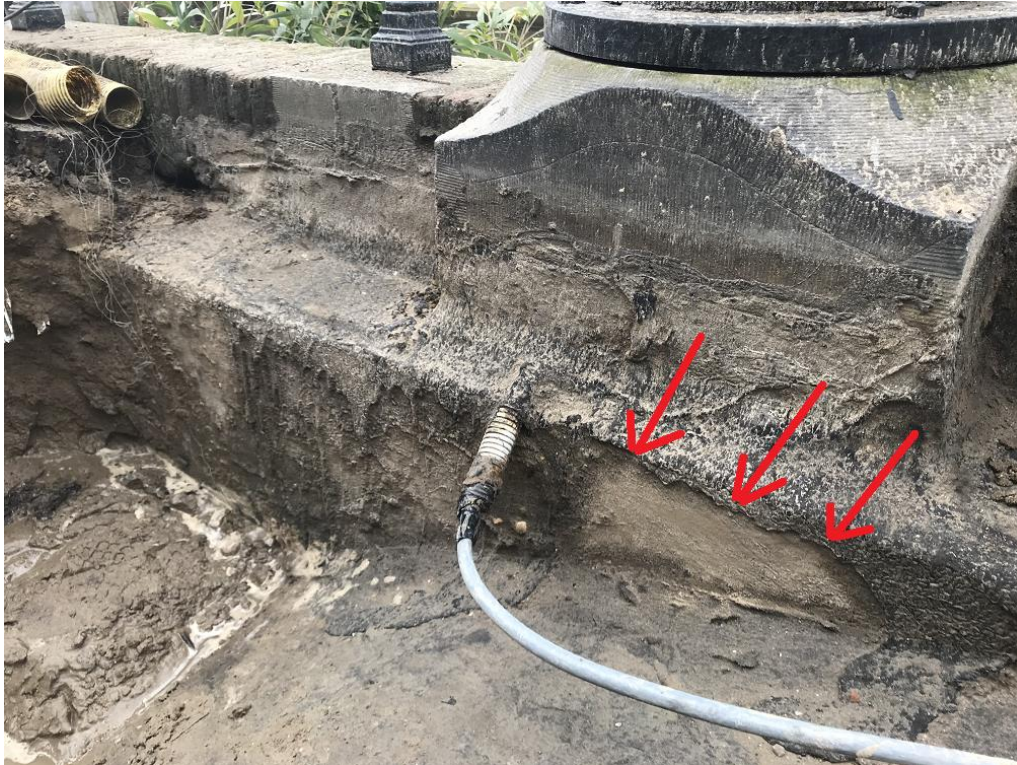
Afbeelding 3.12 Onthechte waterdichte laag bij voorkant L-muur. Tegenover nummer [REDACTED]

Ten aanzien van dit specifieke lekkage probleem wordt dus vermoed dat het water van dakafvoer nummer [REDACTED] direct inzijgt en (vrij gemakkelijk) een weg vindt via de onthechte achterzijde van de waterdichte laag en doorsijpelt naar de locatie waar nu de vochtproblemen achterin de kelder zijn.

De oorzaak van de lekkage moet worden gezocht in de afwerking van de dakafvoer, waardoor al het dakwater de grond inzigt. Geadviseerd wordt een elleboog aan te brengen aan de onderzijde van de dakafvoer en een betonnen opvang die het water naar de straat toe leidt (**maatregel 2**). Tevens wordt geadviseerd de waterdichte laag te vervangen en zorg te dragen voor een goede aanhechting tussen de waterdichte laag en de gevel (**maatregel 1**).

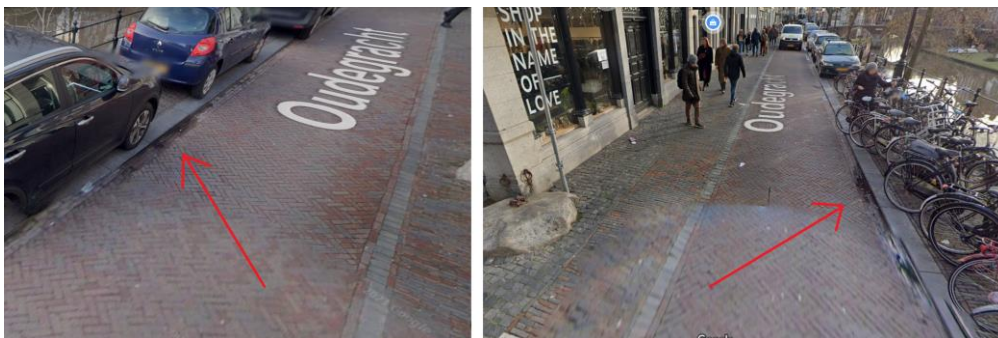
Afbeelding 3.13 Water-op-straat op locaties zonder kolk (bron: GoogleMaps)

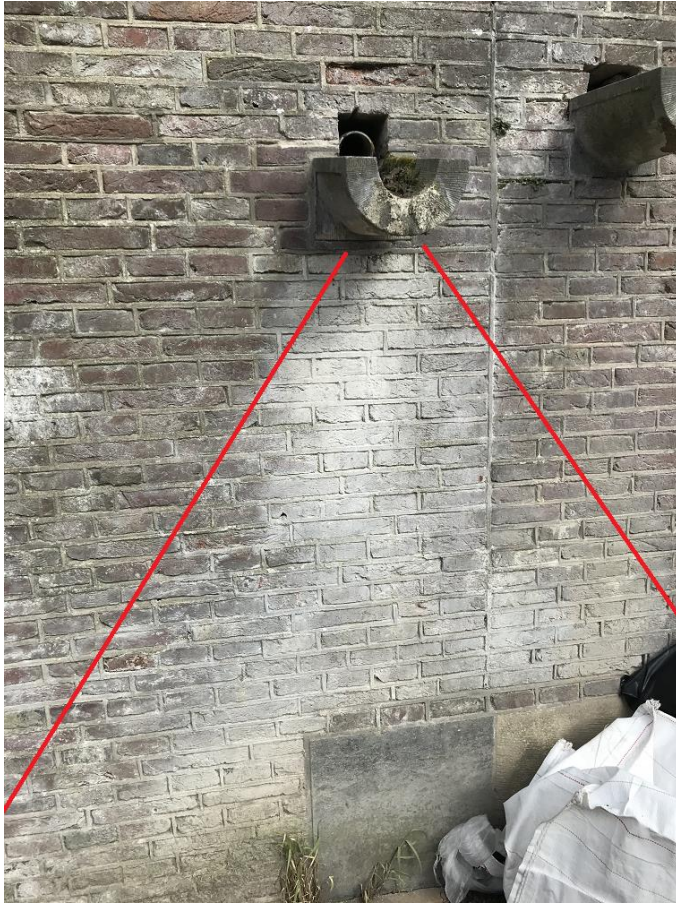
Afbeelding 4.4 Watervlek onder spuwer, in dit voorbeeld bij nummer [REDACTED]

De oorzaak van de watervlek moet worden gezocht in het effect dat water plakt aan andere materialen (adhesie). Bij het druppelen vanuit de spuwer blijft een deel plakken en loopt via de onderzijde van de spuwer naar de frontmuur. In afbeelding 4.5 is dit weergegeven.

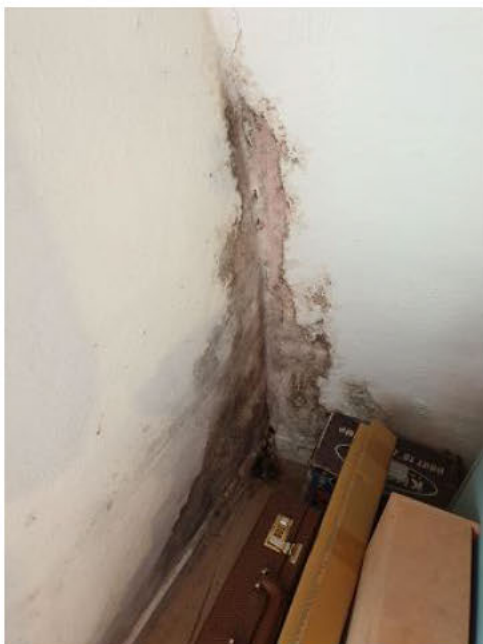
Ook de wind die de waterdruppels richting de muur blaast speelt hierin een rol. De watervlek die hierdoor uiteindelijk wordt gevormd aan de voorzijde komt overeen met de driehoekige vorm van de vochtdoorslag aan de binnenzijde van de woningen, zoals weergegeven in afbeelding 4.6.

Afbeelding 4.6 Voorbeeld (nummer [REDACTED]) van driehoekige vorm van doorslag aan voorzijde van kelder

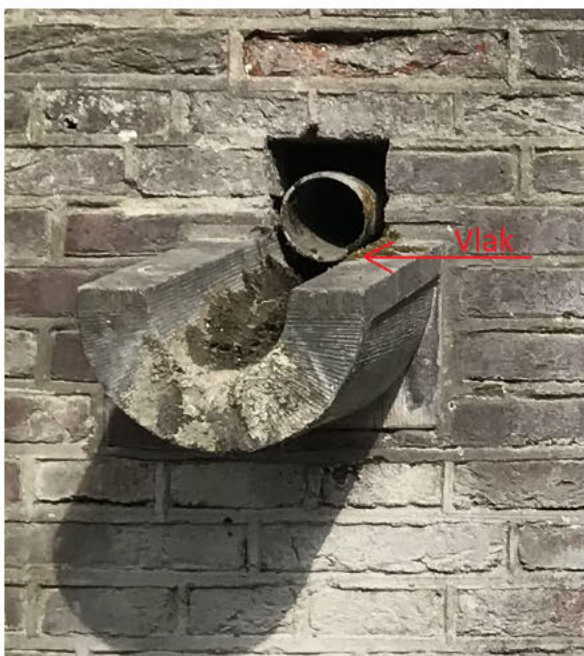
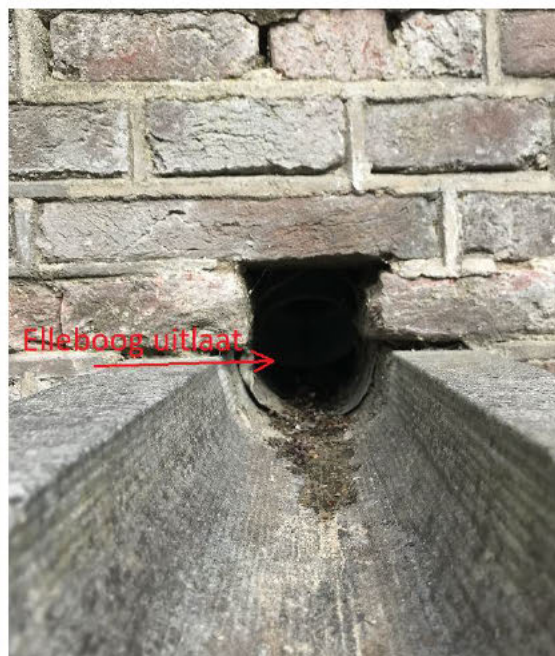
Vermoedelijk speelt op sommige locaties het 'plakken' effect ook bij de uitlaat van de buis op de spuwer. In afbeelding 4.7 is een voorbeeld weergegeven van een horizontale uitlaat van een buis en een voorbeeld van een neerwaartse elleboog op de uitlaat. In het eerste geval speelt de terugloop van water vermoedelijk veel sterker.

Afbeelding 4.7 Horizontale uitlaat van buis (links) en neerwaartse elleboog (rechts)

De noodzaak dient te worden ingeschat per locatie. Op sommige locaties is dit van beperkt belang, maar er werden ook uitlaten gezien die geheel vlak lagen, met vlak daarachter metselwerk. Op dergelijke locaties levert deze maatregel zeker een bijdrage aan het droog houden van de frontmuur.

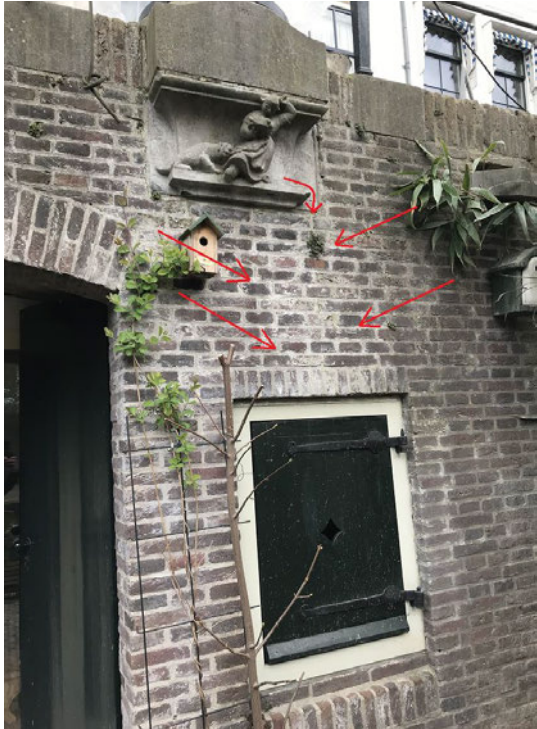
Bij nummer [REDACTED] speelt ook de concentratie van water een belangrijke rol. Het regenwater dat op de lantaampaal valt loopt naar de sokkel af en wordt geconcentreerd op de onderliggende muur, direct boven het raam. De hierdoor ontstane watervlek is weergegeven in afbeelding 4.8. Het water wordt ingezogen in de muur boven het raam en 'stroomt' via de metselmortel naar de lekkage locatie.

Afbeelding 4.8 Concentratie van water onder lantaarnpaal boven raam nummer ■■■

De oorzaak van deze vochtproblemen moet worden gezocht in een combinatie van **faalmechanismen 2 en 3**, beschreven in hoofdstuk 5. Het water loopt geconcentreerd af van de lantaarnpaal en sokkel en de muur zuigt dit water gemakkelijk in.

De opstaande rand voorkomt dat het water van de lantaarnpaal naar beneden stroomt langs de frontmuur.

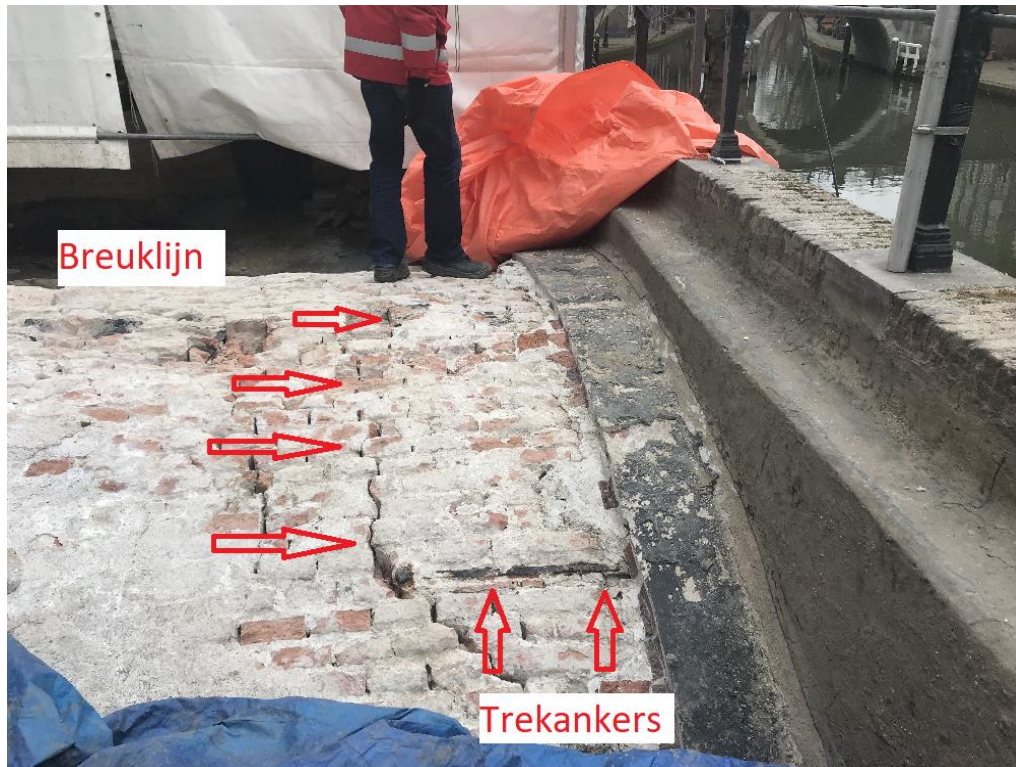
Tijdens de veldinspecties werd gezien dat de frontmuur is geweken. Boven nummer [REDACTED] was een breuklijn zichtbaar in de kelderboog en boven nummer [REDACTED] was te zien dat de lantaarnpaal was scheefgezakt en de muur 2,5 cm meer was geweken dan het naastliggende muurdeel. Dit is te zien in afbeeldingen 4.9, 4.10 en 4.11. Belangrijk is om te vermelden dat afbeelding 4.9 is toegevoegd omdat deze de wijking van de muur goed weergeeft. De breuklijn op deze locatie was geen bron van lekkage en de bovenliggende vlijlaag werd bij de ontgraving intact aangetroffen.

Afbeelding 4.9 Breuklijn in kelderboog nummer [REDACTED] als gevolg van zetting

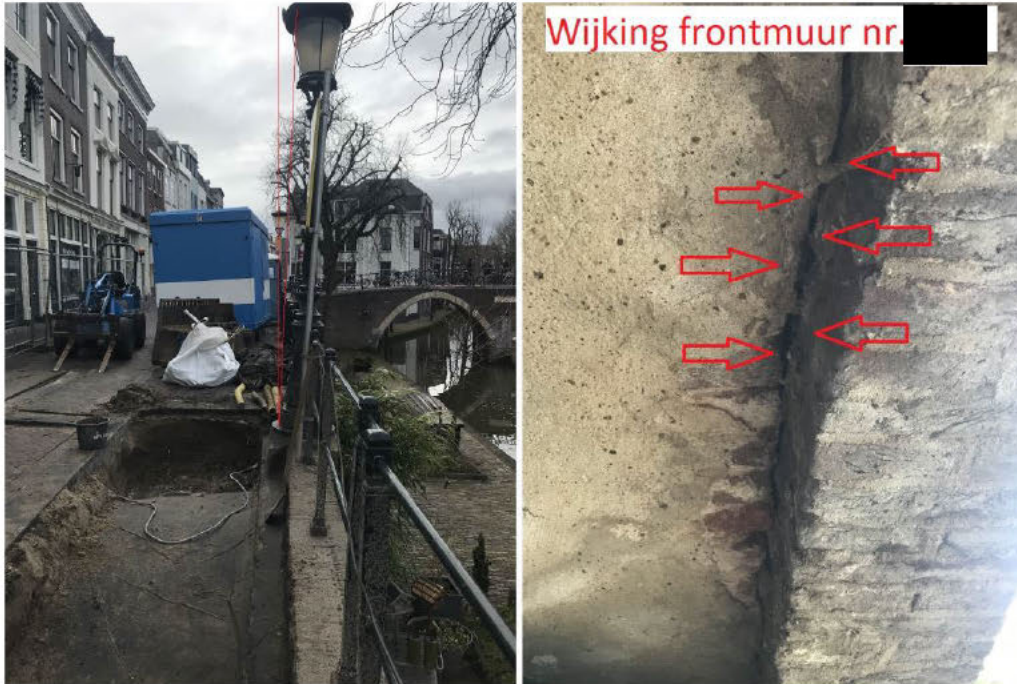
Afbeelding 4.10 Overhellende lantaarnpaal en wijking frontmuur bij nummer [REDACTED]

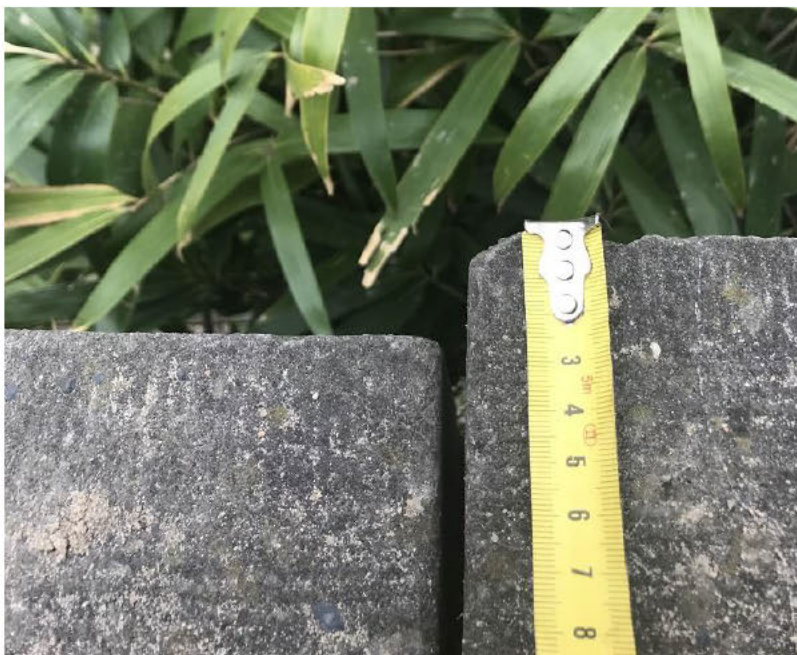
Afbeelding 4.11 Wijking frontmuur nummer [REDACTED] bij dilatatievoeg naast lantaarnpaal

Het is mogelijk dat er door de wijking meer ruimte ontstaat tussen de aansluiting van de frontmuur op de kelder of de L-muur, waardoor water gemakkelijker naar beneden kan stromen. Uit het onderzoek kan echter niet worden gezegd in welke mate dit een rol speelt. Water dat door de waterdichte laag dringt kan door de wijking en breuklijnen extra snel de kelders bereiken.
