# Kelders Wervengebied Utrecht

**Inventarisatie en overzicht oorzaken van  
schades aan kelders**

projectnummer 0413927.128  
definitief revisie 5.0  
28 januari 2022

Gemeente Utrecht  
Stadsplateau 1  
3521 AZ UTRECHT

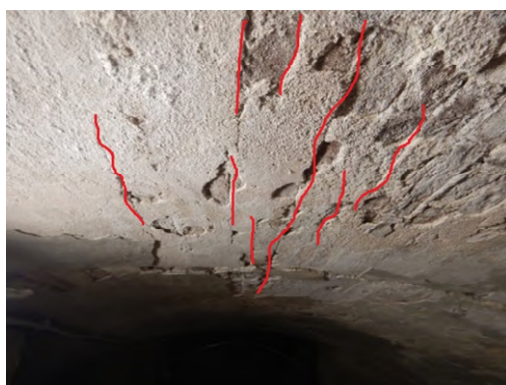
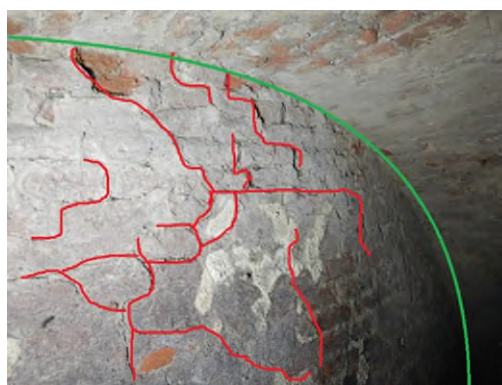
Dit betreft lokale scheuren welke parallel aan elkaar worden aangetroffen, vaak dicht op elkaar in een ovaalvorm. Deze scheuren worden veroorzaakt door overbelastingen en resulteren in een craquelé. Dit scheurtype gaat vaak gepaard met deformaties ter plaatse van de scheuren.

Binnen dit scheurtype kan onderscheid worden gemaakt in twee soorten. Het eerste geval betreft scheuren in het gewelf, vaak in de kruin, waarbij de scheurrichting loodrecht op de rijrichting zit. Dergelijke scheuren worden mogelijk veroorzaakt door een hoge wiel-/asdruk. Deze scheur kan over de volledige kelderbreedte aanwezig zijn of lokaal in de boog onder het wegdek. Indien de scheur doorgroeit, kan deze over de volledige lengte van de kelder worden aangetroffen, waarbij een scharnier ontstaat in de toeg van het gewelf. Hierdoor kan de boogwerking van het metselwerk worden ondermijnd. Scheurtype I kan ook worden aangetroffen in verticale elementen, zoals wanden. Hierbij is hoge gronddruk een mogelijke oorzaak.

*Figuur 3-3: Voorbeelden van scheurtype I [PTG13-ALG-008 en ZDS23-SCH-001-002]*

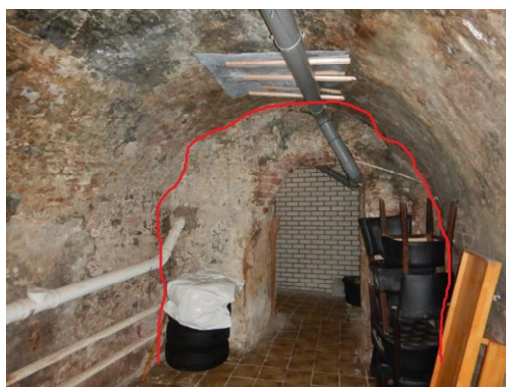
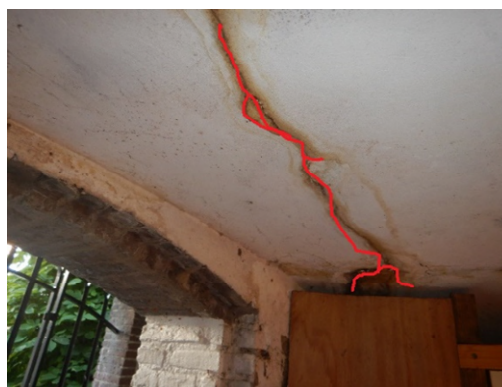
Dit type scheuren betreffen doorgaande scheuren welke in de toog beginnen en doorlopen in de beide wanden. Door de aard van de scheur is dit scheurtype vaak waterdoorlatend. Indien de scheur verder groeit, kan deze ook zand/grond voerend worden. De oorzaak van deze scheuren zijn zakkings en verschilzettingen van de constructie, waarbij er bij de fundering een scharnier wordt gevormd waaromheen de kelder "openvouwt". Hierdoor zal de scheurwijdte in de nok van de toog maximaal zijn.

Dit scheurtype wordt veroorzaakt indien de uiteindes van de kelder minder steun vinden in de fundering en een grotere zakking ervaren dan het middengedeelte van de kelder. De oorzaak van dit scheurtype zijn verschilzakkings/-zettingen, welke veroorzaakt kunnen zijn door verschillen in de fundering, in massa van de kelder/woning of verschillen in de onderliggende grondlagen. Ook zettingen vanuit aangrenzende objecten kunnen hier de oorzaak zijn, zoals zettingen door aangrenzende bebouwing of door inklinken van onderliggende grondlagen door wijzigingen in het grondwaterpeil. Binnen dit scheurtype wordt nog onderscheid gemaakt indien de scheur bij de aansluiting van het pand zit of nabij de kluis-/werfmuur. Hierdoor kan in de analyse van de dataset een inzichtelijker geheel worden gevormd.

*Figuur 3-5: Voorbeelden van Scheurtype II [LNM19-ALG-002 en TWS2-ALG-009]*

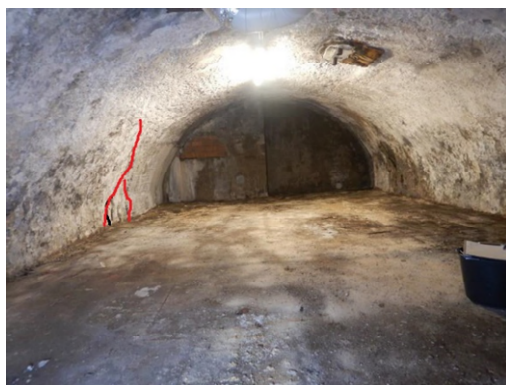
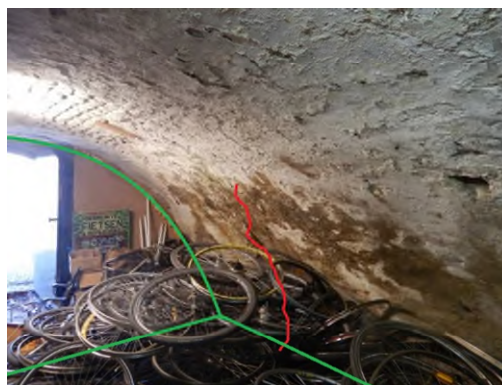
Dit betreft scheuren beginnend aan de onderzijde van de wand, welke doorlopen tot de toog. Deze scheuren hebben een gelijke aard aan scheurtype II, met het verschil dat bij scheurtype III het scharnier zich aan de bovenzijde bevindt. De maximale scheurwijdte wordt gevonden aan de onderzijde van de kelder. Het is mogelijk dat de scheuren ook zichtbaar zijn in de keldervloer, maar door de afwijkende samenstelling is dit niet altijd het geval.

De oorzaak van dit scheurtype is gelijk aan scheurtype II. Dit zijn namelijk verschil zakkingen/-zettingen, welke veroorzaakt kunnen zijn door verschillen in de fundering, in massa van de kelder/woning of verschillen in de onderliggende grondlagen. Het verschil met scheurtype II is dat in dit geval het juist de uiteindes van de kelder zijn welke meer steun vinden in de fundering. Hierdoor zijn de zakkingen in het midden van de kelder, ter plaatse van de scheurvorming het grootste.

*Figuur 3-7: Voorbeelden van Scheurtype III [DRI31-ALG-001 en OGR274-ALG-008]*

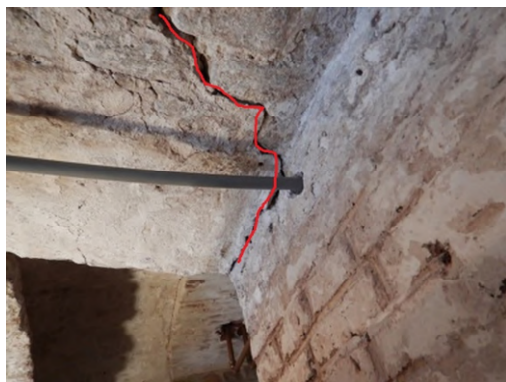
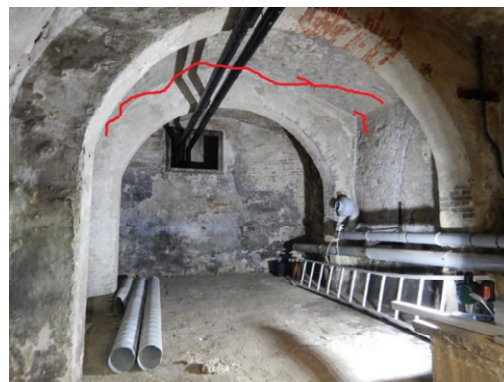
Dit betreft scheuren met grote variëteit in grootte, vorm en locatie. De gemene deler bij dit scheurtype is dat deze zich bevinden in de nabijheid van constructieve elementen met verschillende stijfheden. Toevoegingen aan de kelder, zoals steunwanden/-ribben/-beren of nabij verzwakkende aanpassingen zoals kozijnen, doorgangen en/of leidingen. Door lokaal verschillen in stijfheden lokaliseren krachten zich in de omgeving van de discontinuïteit met scheurvorming tot gevolg. De oorzaak zit hem in stijfheidsverschillen in het bouwwerk zelf, maar kan worden getriggerd door een groot aantal oorzaken, waaronder zakkingen/zettingen, temperatuur en verkeersbelastingen.

*Figuur 3-9: voorbeelden van scheurtype IV. Links scheur t.p.v. kolom [OGR381-ALG-007 CHS10+12-SCH-001-002]*

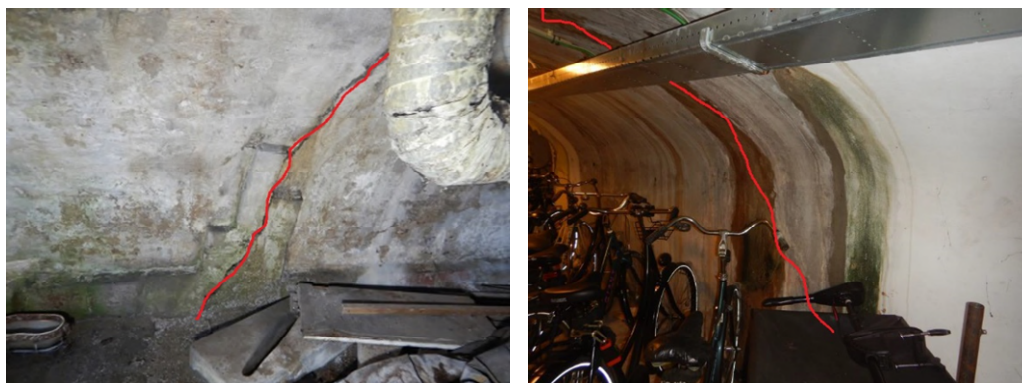
Dit betreft scheuren met een gelijk karakter aan scheurtype III, maar met een meer diagonale aard. Deze scheuren worden geïnitieerd door dezelfde mechanismes als bij scheurtypes II en III, namelijk zettings- en zakkingsverschillen. Door de aanvulling van horizontale effecten zoals verplaatsingen ontstaan diagonale scheuren. Vaak zijn de optredende mechanismes complexer dan bij de andere scheurtypen. Zo is het ook mogelijk dat de horizontale verplaatsing niet loodrecht op de kelder is.

Door lokale discontinuïteiten in de constructie, groeien deze scheuren in verschillende richtingen. Hierbij kan de scheurrichting worden bepaald door ingewerkte constructies, bestaande scheuren, openingen in het gewelf of vergelijkbare afwijkingen van een eenvoudig gewelf.

*Figuur 3-11: voorbeelden van scheurtype V. [PTG14+16-ALG-011 en TWS2-SCH-002-002]*

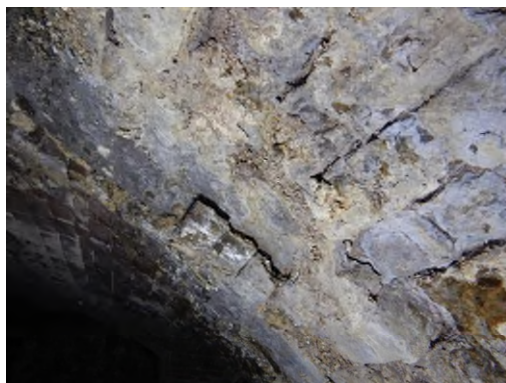
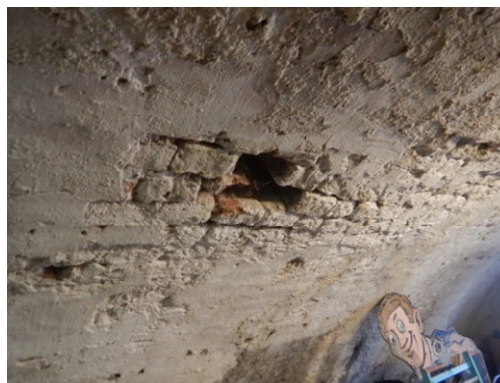
De staat van het voegwerk kan tot verschillende schadebeelden leiden. Indien het voegwerk te weinig samenhang vertoont, kan dit resulteren in het losraken van de stenen. Indien het voegwerk te stijf is, kan dit juist resulteren in opsluiten van de stenen met het losspatten van schollen tot gevolg. Mogelijke oorzaken hiervoor zijn: schade aan stenen door verhinderde vervorming, temperatuurbelasting, degradatie door vochtschommelingen of slechte hechting mortel en steen, renovatieschade door het toepassen van sterkere voegmortel dan de steen.

Figuur 3-12: lokaal losraken van stenen door slechte staat voegwerk [CHS20-SCH-001-002 en OGR274-SCH-002-002]

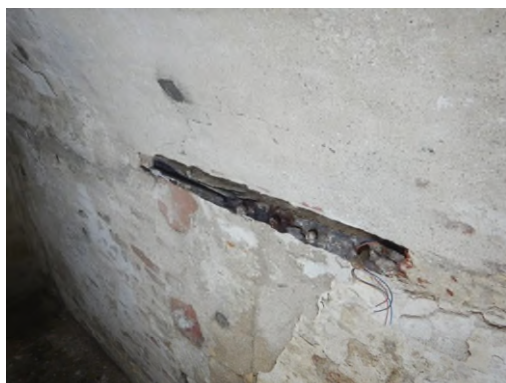
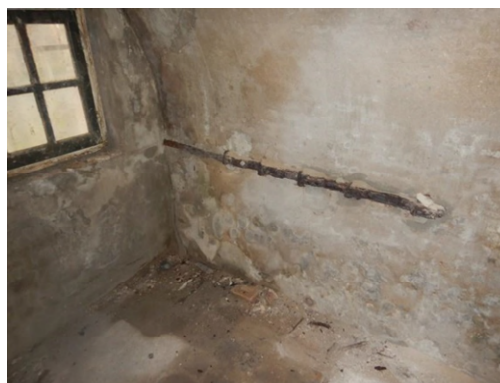
De verankering van de werf- of kluismuur is niet altijd toereikend. Hierdoor kan de verankering losraken met instabiliteit van (een deel van) de werf- of kluismuur tot gevolg. Dit kan veroorzaakt zijn door:

- ondeugdelijke realisatie;
- aantasting stalen ankers door vocht;
- ankers ontbinden met het metselwerk;
- ankers zijn verwijderd of anderszins buitenwerking gesteld door de eigenaar/beheerder.

Figuur 3-13: voorbeelden van falende verankering [DRI23-SCH-002-002 en DRI21A-SCH-003-001]

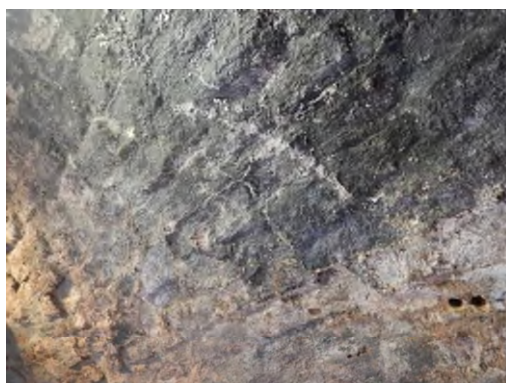
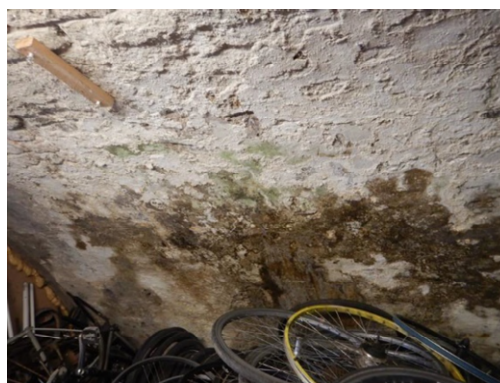
Vochtschade is een veelvoorkomend schadebeeld in de kelders. Dit kan verschillende oorzaken hebben, maar allen zijn terug te leiden tot het niet waterdicht zijn van de kelder in combinatie met onvoldoende ventilatie om het vocht af te voeren. De kelders kunnen hun waterdichtheid verliezen door scheurvorming of het niet waterdicht zijn van de keldervloer en/of toog. Indien de keldervloer niet waterdicht is, kan het vocht door capillaire werking van het systeem in de wand stijgen. Dit is het optrekken van vocht in de metselwerk wanden.

Figuur 3-14: voorbeelden van vochtschade: links schimmelvorming met kalkuitbloei [LNM19-ALG-005] en rechts schimmelvorming [OGR274-SCH-003-002]

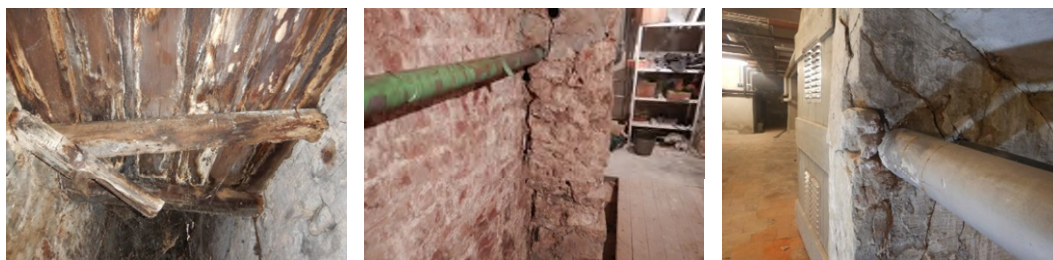
Er is lokaal een discontinuïteit aangebracht in de constructie, waarbij het ingemetselde en-/of ingewerkte element afwijkende materiaaleigenschappen heeft ten opzichte van het metselwerk. Het gevolg kan zijn dat er lokaal scheurvorming, lekkage of een slechte samenhang optreedt. Er is tevens schade mogelijk aan de ingewerkte constructie zelf, zoals een ingebouwd kozijn of andere houten elementen waarbij houtrot optreedt.

*Figuur 3-15 Links: ingewerkte houten constructie vertoont houtrot [CHS8-SCH-002-001]. Midden en rechts: ingewerkte leiding leidt tot scheurvorming [CHS34+36-SCH-004-002 en DRI15-SCH-003-001]*

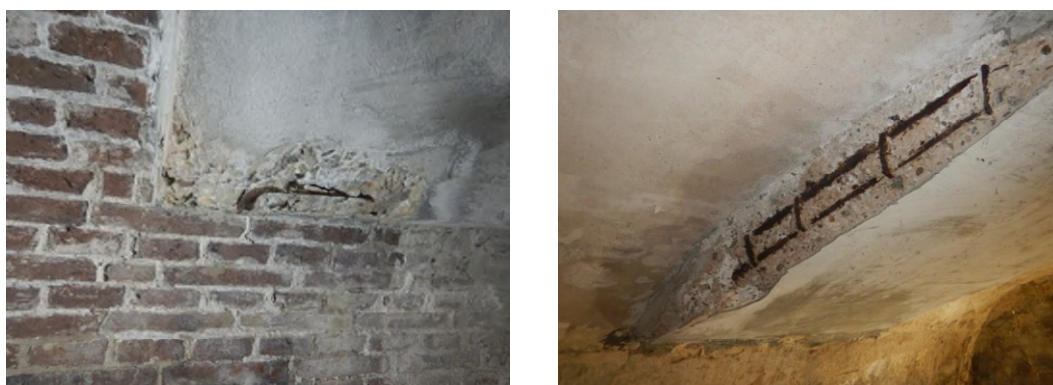
Bij meerdere kelders zijn sparingen aangebracht om leidingen (met name voor de stadsverwarming) door te kunnen voeren. Indien hier een te kleine betondekking wordt toegepast, kan dit resulteren in betonschade met openliggende wapening tot gevolg.

*Figuur 3-16: Voorbeelden van betonschade [DRI29A-SCH-002-002 en DRI21A-SCH-001-002]*
