| Uw belang bij deze aanvraag | Aanleg van een nieuw warmteleidingtracé tussen de centrales Merwedekanaal (MK) en Overvecht (OV) te Utrecht |

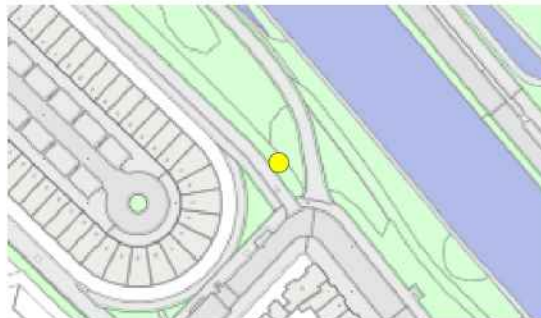
| Boom id | <input type="text" value="1914943"/> | Beheerwijk | <input type="text" value="02411 - Geuzenwijk"/> |

| Boomgebrek kroon overig | éénzijdige kroon | | |
