| <b>E-mail:</b> | <a href="mailto:sylvia.van.leeuwen@utrecht.nl">sylvia.van.leeuwen@utrecht.nl</a> | <b>Onderwerp:</b> | Rekenkamerbrief<br><i>Toegankelijkheid stemlokalen</i> |

## Bijlage bij Rekenkamerbrief 'Toegankelijkheid stemlokalen': toelichting aanpak, resultaten en verantwoording

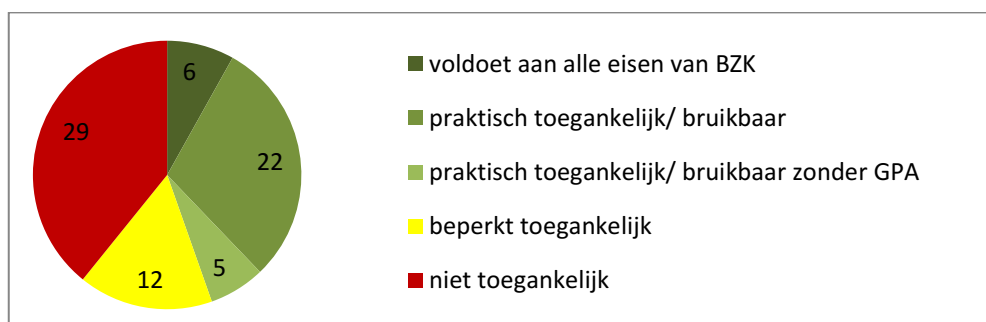
Figuur: Toegankelijkheid van de 74 bezochte stemlokalen op 20 maart 2019 volgens de rekenkamer.

Slechts zes door ons bezochte stemlokalen voldeden geheel aan alle toegankelijkheidseisen van het Ministerie van BZK. Deze eisen bevatten veel details. Als aan sommige details niet voldaan is, wil dat niet meteen zeggen dat een stemlokaal niet bruikbaar is voor mensen met

beperking. Daarom toont de figuur ook hoeveel stemlokalen praktisch toegankelijk en bruikbaar waren voor mensen in een rolstoel of scootmobiel, als alleen naar de belangrijkste eisen voor deze doelgroep gekeken wordt (deuren, doorgangsroutes, drempels).<sup>5</sup> Kijkend naar alleen deze eisen was bijna de helft van de bezochte stemlokalen volgens ons praktisch (en zelfstandig) toegankelijk. Twaalf stemlokalen voldeden min of meer aan de eisen, maar hadden enkele lastige punten waardoor ze als beperkt toegankelijk zijn aangemerkt. 29 stemlokalen waren voor deze doelgroep niet toegankelijk. Daarbij tekenen wij aan dat de niet-toegankelijke stemlokalen in onze steekproef iets oververtegenwoordigd waren, en dat de steekproef van de rekenkamer te klein was voor statistische representatieve uitspraken over alle stemlokalen.

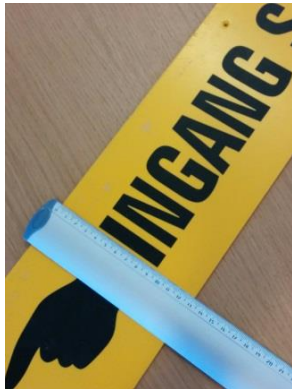
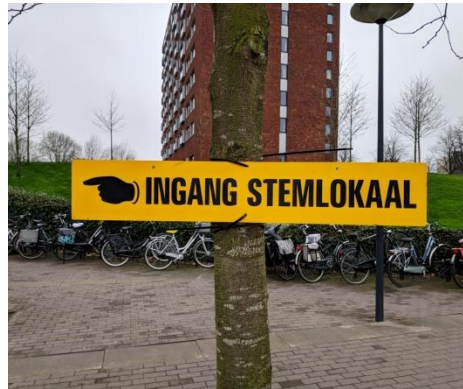
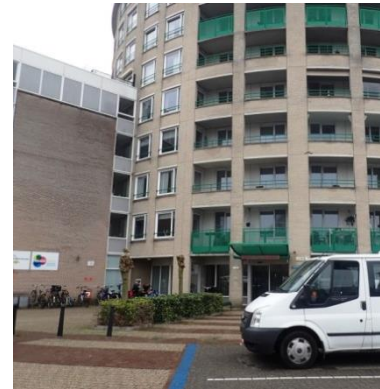
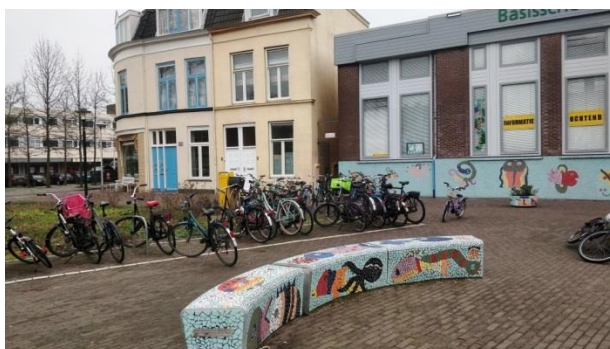
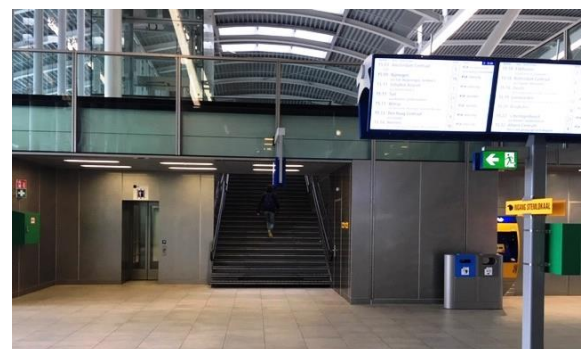
In Utrecht is gekozen voor standaardborden met een gele ondergrond en zwarte letters. Deze combinatie heeft voldoende contrastwaarde en wijkt af van andere borden en aanduidingen in de buurt. Voor de teksthoogte van het woord 'stemlokaal' is het criterium dat de letters in kapitalen bij de entree minimaal 10 cm hoog zijn en bij de overige routeaanduidingen minimaal 3 cm. De gebruikte standaardborden zijn 13 cm hoog en de teksthoogte hierop 6 cm (zie foto). Dat is voor de entree niet

in lijn met het BZK-criterium van 10 cm voor de teksthogte, waardoor de borden van veraf niet leesbaar zijn. Van dichterbij is de tekst goed leesbaar.

Foto's van linksboven naar rechtsonder: 1. De letters op de wegwijzers zijn kleiner dan landelijk voorgeschreven. 2. De wegwijzers vallen wel goed op in het straatbeeld. 3. Soms waren de wegwijzers vanaf de openbare weg niet goed te zien. 4. Zoek het bordje. 5. Duidelijke aanduiding van de route op het Centraal Station: via de trap en de lift is belangrijk.

- ✓ *Zorg voor borden met grotere letters bij de entree, zodat ze voldoen aan de genoemde eis voor de leesbaarheid van het Ministerie van BZK.*
- ✓ *Besteed bij de instructie aandacht aan de zichtbaarheid van de borden, zowel aan de straat vanaf beide rijrichtingen als bij de route naar de entree van het gebouw.*

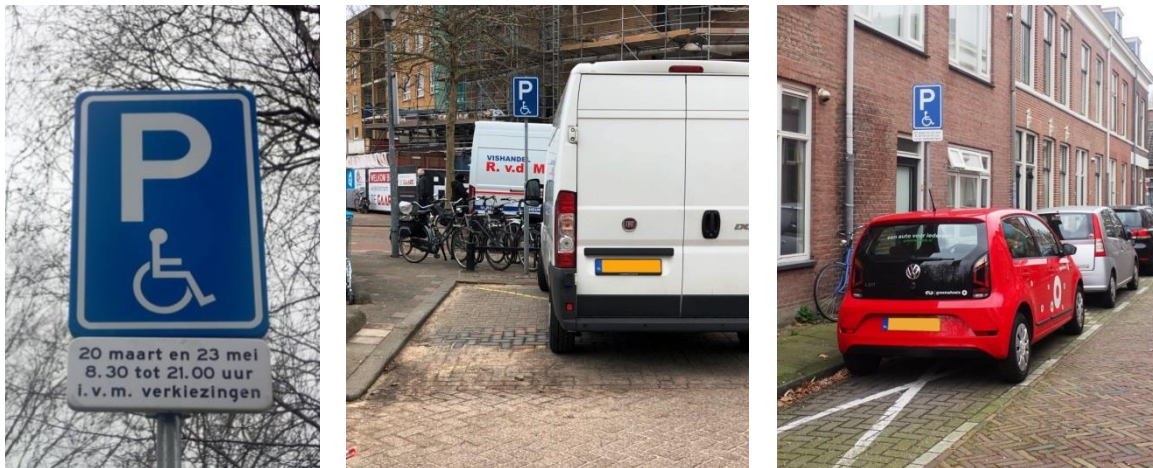
Bij de meeste stemlokalen is een GPA aanwezig. In veel gevallen zijn hiervoor tijdelijke GPA's aangelegd speciaal voor de verkiezingen (zie foto). Bij enkele stemlokalen was geen GPA maar waren overdag wel meerdere gewone parkeerplaatsen beschikbaar in de buurt van het stemlokaal. Bij 5 van de 74 stemlokalen was ook dit niet het geval.

bij 10 van de 66 GPA's bij deze stemlokalen bezet waren door auto's zonder een zichtbaar aanwezige gehandicaptenparkeerkaart. Het oneigenlijk gebruik van GPA's is een langer bestaand probleem, ook tijdens ons onderzoek naar langer zelfstandig thuis wonen<sup>8</sup> hebben we deze klacht gehoord. Bij sommige permanente GPA's was de belijning weggesleten.

Foto's van links naar rechts: 1. Er zijn veel tijdelijke gehandicaptenparkeerplaatsen gemaakt speciaal voor de verkiezingen. 2 en 3. Permanente resp. tijdelijke gehandicaptenparkeerplaats bezet door auto zonder gehandicaptenparkeerkaart.

- ✓ *Let op de parkeersituatie, ook qua naleving en handhaving van het al dan niet rechtmatige gebruik van de GPA. Zorg dat de al dan niet tijdelijke GPA's duidelijk herkenbaar zijn.*
- ✓ *Zorg voor duidelijke belijning, in elk geval bij de permanente GPA's.*
- ✓ *Zorg dat voor kiezers met een beperking duidelijk is waar zij een (tijdelijke) GPA kunnen vinden. Vooral als deze tijdelijk en niet voor de deur van het stemlokaal is.*

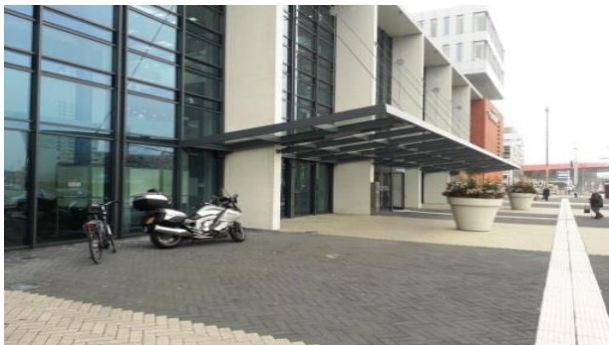
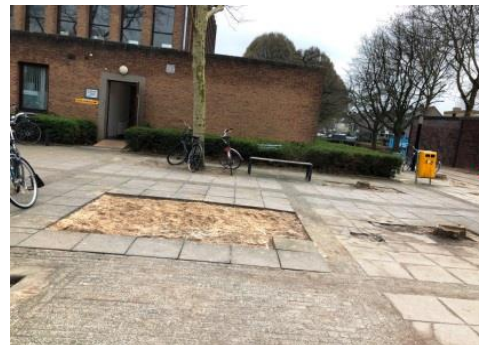
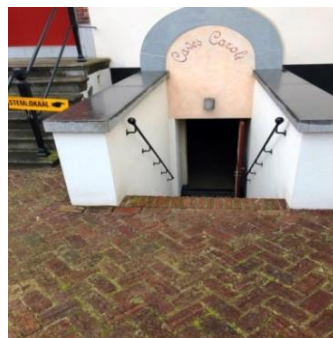
Foto's van linksboven naar rechtsonder: de route naar de ingang van het stemlokaal is vaak goed begaanbaar voor mensen met een rolstoel, rollator of scootmobiel, maar er komen ook situaties voor die een obstakel kunnen zijn.

Alhoewel bij de meeste stemlokalen de bereikbaarheid en toegankelijkheid op orde is, zijn er bij het veldwerk ook incidentele zaken waargenomen die een inbreuk zijn op dit algemene beeld. Vanuit het perspectief van mensen die gebruik maken van een rollator, rolstoel of scootmobiel kunnen bepaalde, soms relatief kleine zaken al hinderlijk of onveilig zijn. Gedacht kan worden aan boomstronken, een

rommelig en hobbelig trottoir of geparkeerde fietsen op de route naar het stemlokaal. Ook de manoeuvreerruimte en helling van een bordes o.i.d. is in een aantal gevallen niet ideaal. Verder kan het ook gaan om plotselinge of tijdelijke situaties die belemmerend zijn, zoals een opengebrooken stoep, weg- en bouwwerkzaamheden, zaken die in de weg staan.

- ✓ *Vraag de stembureauleden om te letten op de toegankelijkheid van de route van de doorgaande openbare weg naar de entree van het stemlokaal en neem zo nodig maatregelen.*
- ✓ *Check de stand van zaken rond actuele werkzaamheden die van invloed kunnen zijn op de toegankelijkheid van het stemlokaal.*

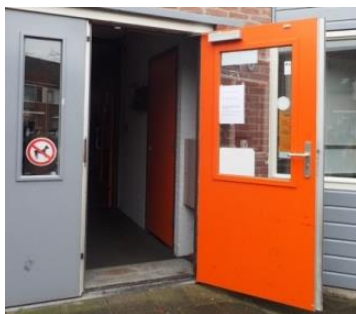
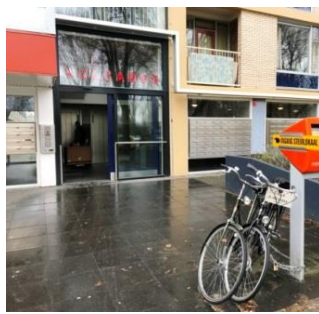
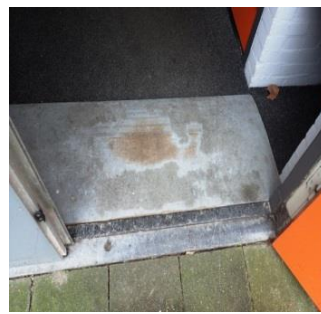
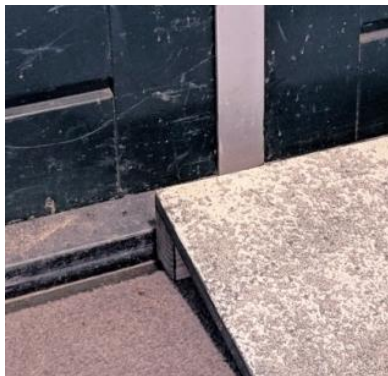
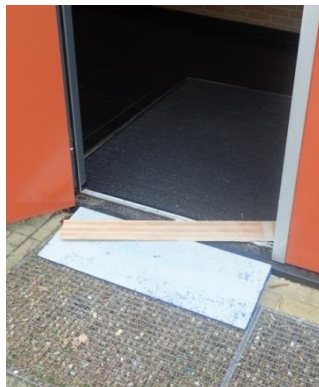
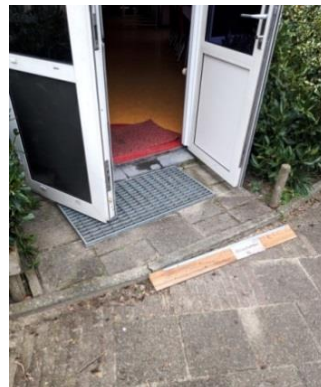
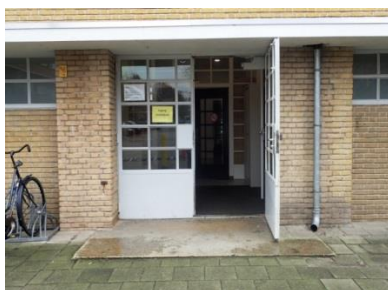
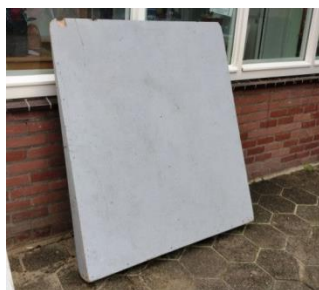
Bij bijna de helft (34) van de bezochte stemlokalen stond de deur permanent open en bij 26 lokalen was sprake van automatische bediening. In enkele gevallen was er een draaideur. Het permanent open zetten van de deuren zorgt dat mensen met een beperking geen probleem hebben met de deuren door een gebrek aan opstelruimte of door zware deurdrangers. Voor de leden van het stembureau was het soms wel koud.

maximaal 2 cm kunnen voor iemand in een rolstoel lastig zijn. Hoewel niet wettelijk verplicht was bij deze drempels toch vaak een overbrugging aangebracht. De tijdelijke overbruggingen zijn vaak niet altijd goed verankerd, stabiel en antislip. Ook troffen wij provisorische overbruggingen aan die niet goed aansloten bij de hoogte van de drempel. Bij gesprekken met leden van het stembureau is in een aantal gevallen verteld dat men zelf maatregelen heeft genomen om te voorzien in een passende drempelplank of om een onveilige drempelplank weg te nemen. Bij sommige stemlokalen was een drempeloverbrugging afgeleverd die nergens in het gebouw paste of was de geleverde overbrugging verkeerd neergelegd.

Idealiter is de vrije doorgang ten minste 85 cm breed. Bij de bezochte stemlokalen is dat overwegend in orde (85%). Bij vier stemlokalen was de entree deur tussen de 80-85 cm. Bij zeven andere stemlokalen is de toegang smaller, vaak doordat de helft van een dubbele deur was geopend; met beide deuren geopend zou wel zijn voldaan aan het gestelde criterium.

Foto's van linksboven naar rechtsonder: 1. Bij veel stemlokalen stonden de deuren uitnodigend open. 2. Automatische deuren zijn voor mensen met een beperking zeer gebruiksvriendelijk. 3. Permanente drempelplanken zijn over het algemeen stabiel en deugdelijk (al is de antislip-laag hier wel aan het slijten). 4-6. Tijdelijke drempeloverbruggingen hebben niet altijd de juiste maat en/ of zijn niet stabiel doordat ze los liggen. Sommige hoogteverschillen zouden structureel weggenomen kunnen worden door de bestrating aan te passen. 7. Ook het hoogteverschil naar een bordes kan weggenomen worden door de bestrating aan te passen. 8. Instabiele drempeloverbrugging die door de leden van het stembureau aan de kant is gezet. 9. De helft van dubbele deuren is voor een rolstoel of scootmobiel te smal en ook het krukje staat in de weg.

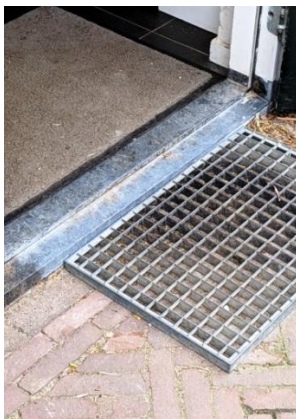
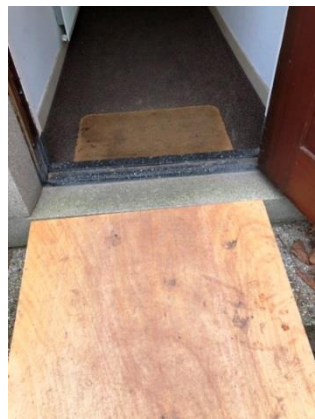
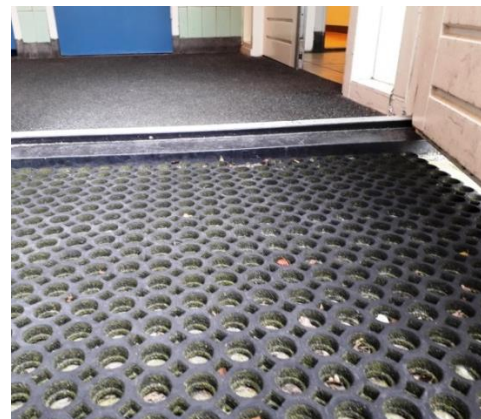
Bij bijna driekwart van de bezochte stemlokalen zijn geen roosters of matten aanwezig. Waar roosters wel aanwezig waren, waren deze meestal niet afgedekt. Soms betrof het roosters met vrij kleine gaten, soms roosters met gaten die groter waren dan 2x2 cm. Deze vormen een risico voor mensen met krukken of een wandelstok. Bij 2 stemlokalen waren kokosmatten aanwezig en bij 8 stemlokalen

rubberringmatten. Volgens het Solgu zijn vooral kokosmatten door rolstoelgebruikers lastig te passeren.

Foto's van links naar rechts: 1. Roosters zijn niet toegestaan en moeten afgedekt worden. Ze zijn vooral een probleem als de gaten groter dan 2x2 cm zijn. 2. De eerste drempel is goed overbrugd, maar daarna volgen nog een drempel en een kokosmat. 3. Rubberringmatten zijn ook niet toegestaan.

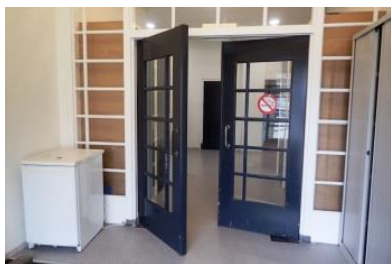
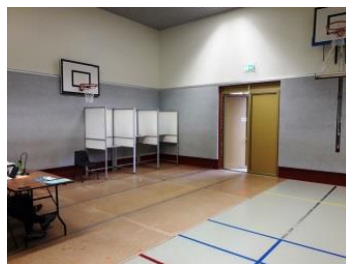
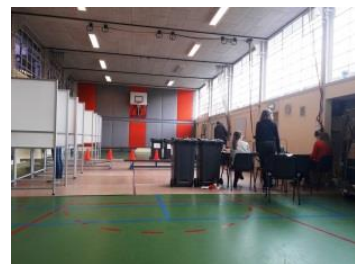
Bij 26 van de bezochte stemlokalen was tijdelijke vloerbescherming aanwezig. In 3 van deze stemlokalen was de vloerbescherming niet deugdelijk en veilig aangebracht. Daardoor is sprake van een risico op struikelen.

Foto's van linksboven naar rechtsonder: 1. Deze deuren klemden en gingen moeilijk verder open. 2-3. Stemlokalen met goed bevestigde vloerbescherming en een ruime opstelling. 4. Een route zonder obstakels is van belang voor een goede doorgang. 5-6. Bij hoogteverschillen in de route naar het stemlokaal is niet altijd sprake van een goede overbrugging.

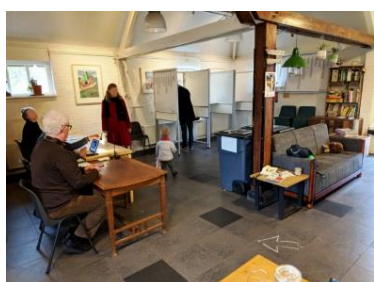
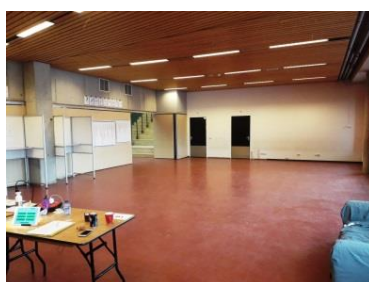
In het stemlokaal moet voldoende verkeersruimte zijn om met een rolstoel of scootmobiel de rondgang langs de stemtafel, het stemhokje en de stembus te maken. Bij veruit de meeste stemlokalen was dat het geval, al gaven sommige stembureauleden aan dat zij het stemlokaal 's morgens verbouwd hadden om tot een geschikte opstelling te komen. In 6 stemlokalen was de verkeersruimte niet geheel voldoende: de doorgangen waren te smal en/of er was onvoldoende ruimte voor/ naast de stembus.

Foto's van links naar rechts: 1. De verkeersruimte in dit stemlokaal is vrij krap, zeker in vergelijking met de stemlokalen op beide andere foto's (2-3).

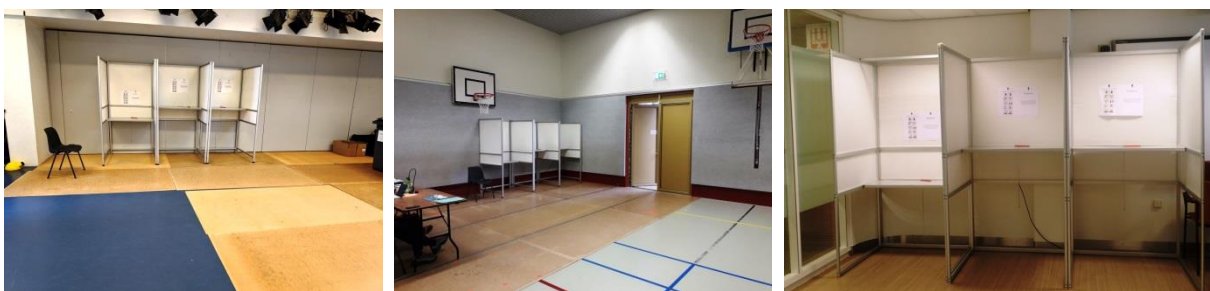
Per stemlokaal moet er minimaal 1 stemhokje met een verlaagd werkblad zijn. In alle bezochte stemlokalen troffen wij steeds twee stemhokjes met een hoge en een met een lage tafel aan. De stemhokjes waren steeds zo opgesteld dat het lage stemhokje goed bereikbaar was per rolstoel of rollator. In twee lage stemhokjes stond een stoel, waardoor iemand in een rolstoel er niet onder kan rijden. Hoewel de leden van het stembureau dan waarschijnlijk te hulp zullen schieten, is het de bedoeling een stoel nabij maar niet in het stemhokje te plaatsen.

Hoewel het niet is opgenomen in de eisen van BZK, is het voor mensen in een scootmobiel prettig als zij kunnen blijven zitten tijdens het invullen van het stembiljet. Dat vereist aan weerskanten van het lage stemhokje enige extra open ruimte. Aan deze “bovenwettelijke” eis kan eenvoudig worden voldaan door het lage blad te plaatsten in het middelste stemhokje of in een hokje aan een zijkant waarnaast open ruimte is. Nu was het lage stemhokje bij een aantal lokalen in een hoek tegen een zijwand geplaatst. Dat vraagt wat meer van de manoeuvreerkunst met scootmobielen dan nodig.

Foto's van links naar rechts: 1-2. Bij maar niet in het lage stemhokje is een stoel geplaatst. Zo is het stemhokje toegankelijk voor rolstoelen en kunnen mensen die willen zitten eenvoudig een stoel bijschuiven. De aanwezigheid van enkele stoelen met een leuning is van belang, maar deze ontbreken hier. 1-3. Bij de opstelling van de stemhokjes is bij het verlaagde stemhokje voldoende manoeuvreerruimte aan beide zijden voor mensen met een rolstoel of scootmobiel wenselijk. Bij foto 3 is dat niet het geval en was het praktischer geweest om het verlaagde stemhokje in het midden te plaatsen.

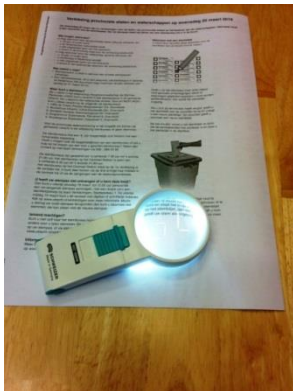
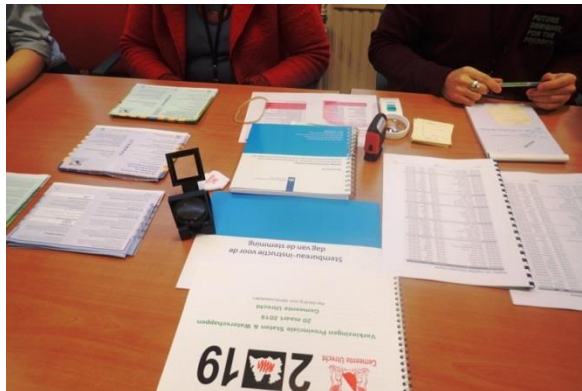
Echter, in 12 stemlokalen was de leesloep niet uitgepakt en op tafel gelegd (rood in taartdiagram), en bij 4 andere was de leesloep niet van batterijen voorzien zodat de verlichting niet werkte, of niet duidelijk zichtbaar op de juiste plaats neergelegd (geel in taartdiagram). Meerdere stembureauleden gaven aan dat niet duidelijk was hoe / waar de batterijen in de leesloep moesten. Team verkiezingen geeft aan dat zij daar bij de volgende verkiezingen wederom aandacht aan zullen besteden. Eenmaal voorzien van batterijen is de aangeschafte loep eenvoudig in gebruik. Geen van de stembureauleden meldde problemen daarmee. Bij het ene stemlokaal werd de loep meer gebruikt dan bij het andere. Ook een goede en egale verlichting in het stemlokaal is van belang voor slechtzienden. Dit aspect is door de rekenkamer echter niet beoordeeld wegens gebrek aan technische apparatuur en expertise. De Oogvereniging heeft een nieuwe stemmal ontwikkeld, waarmee blinden en slechtzienden zelfstandig kunnen stemmen. Op 20 maart hebben 12 gemeenten daarmee de eerste ervaringen opgedaan. In Utrecht was de stemmal op 20 maart niet beschikbaar door gebrek aan voorbereidingstijd. In antwoord op raadsragen heeft het college van B&W gemeld dat zij bij de verkiezingen op 23 mei faciliteiten voor kiezers met een visuele beperking (stemmal, soundbox, geleidelijnen, e.d.) wil aanbieden op twee stemlocaties.<sup>9</sup>

Foto's van links naar rechts: De leesloep (met batterij voor verlichting) dient zichtbaar op de tafel van de leden van het stembureau aanwezig te zijn; dat was vaak, maar niet altijd het geval.

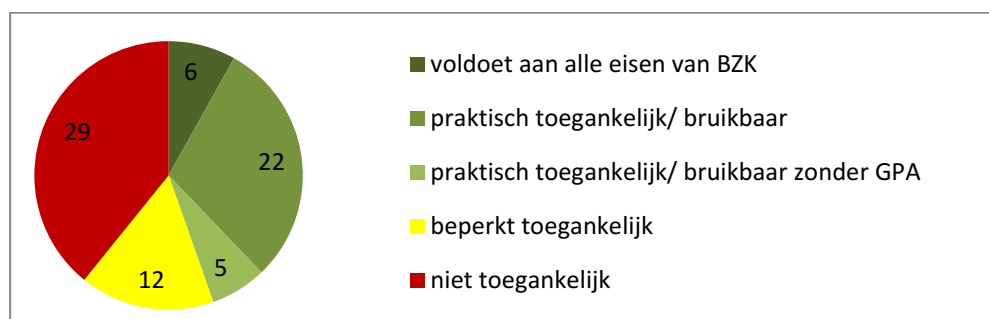
Figuur: Toegankelijkheid van de 74 bezochte stemlokalen op 20 maart 2019 volgens de rekenkamer.

Zes van de 74 door ons bezochte stemlokalen voldeden geheel aan alle toegankelijkheidseisen van het Ministerie van BZK. Deze eisen bevatten veel details. Als aan sommige details niet voldaan is, wil dat niet meteen zeggen dat een stemlokaal niet bruikbaar is voor mensen met beperking. Daarom toont de figuur ook hoeveel stemlokalen praktisch toegankelijk en bruikbaar waren voor mensen in een rolstoel of scootmobiel, als alleen naar de belangrijkste eisen voor deze doelgroep gekeken wordt (deuren, doorgangsroutes, drempels).<sup>10</sup> Kijkend naar alleen deze eisen, was bijna de helft van de bezochte stemlokalen volgens ons praktisch (en zelfstandig) toegankelijk. Twaalf stemlokalen voldeden min of meer aan de eisen, maar hadden enkele lastige punten waardoor ze als beperkt toegankelijk zijn aangemerkt. 29 stemlokalen waren voor deze doelgroep niet toegankelijk. Daarbij tekenen wij aan dat de niet- toegankelijke stemlokalen in onze steekproef iets oververtegenwoordigd waren, en dat de steekproef van de rekenkamer te klein was voor statistische representatieve uitspraken over alle stemlokalen.
