#### 11.5 Verdeelinrichting in ruimte 17

In dit rapport zijn de bevindingen vermeld van een inspectie van de vaste elektrische installatie voor lage spanning zoals omschreven in dit rapport. De inspectie is uitgevoerd conform de norm NEN 3140-2011.

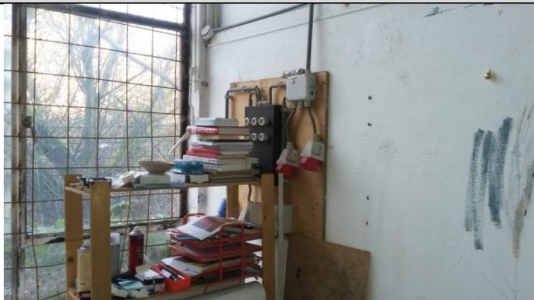
1. De verdeelinrichting is niet bereikbaar, tevens ontbreken van de schroefpatroonhouders de glaasjes. (2)

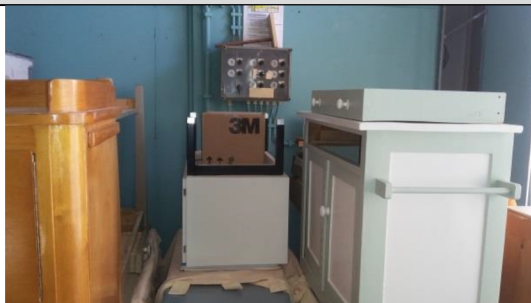
#### 11.6 Verdeelinrichting ruimte 56

1. Door de vele kasten is de verdeelinrichting niet bereikbaar. (2)

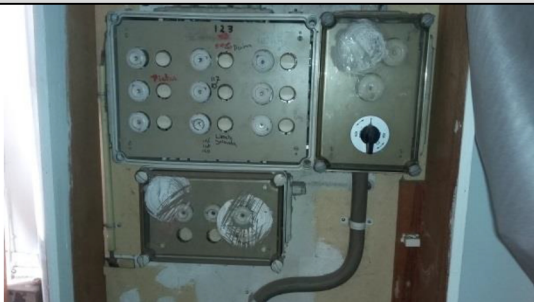
#### 11.7 Verdeelinrichting ruimte 130

1. Van de schroefpatroonhouders ontbreken de glaasjes. Ook ontbreekt van de verdeelinrichting de afdekkap. (2)

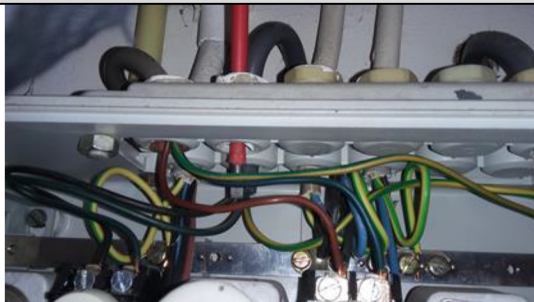
### 11.8 Verdeelinrichting ruimte 55

1. De reserve kabelinvoeren zijn niet op de juiste wijze afgedicht. Tevens zijn de leidingen die door de wand gaan niet voorzien van een juiste afscherming. (2)

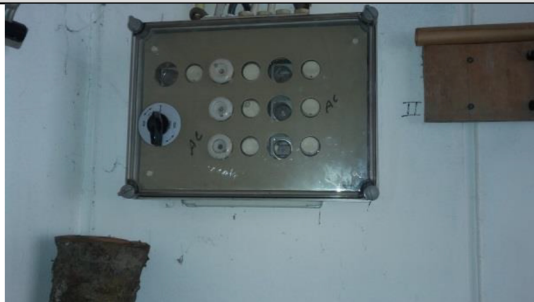
2. In de verdeelinrichting ontbreken schroefkophouders. Teven ontbreken van de schroefkophouders de glaasjes.(2)

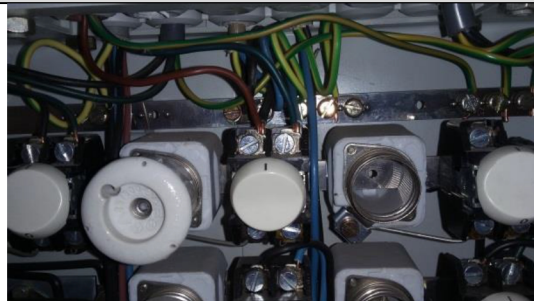
3. Bij de bovenste gebruikte eindgroep bevinden zich 2 geleiders onder een aansluitklem. (2)

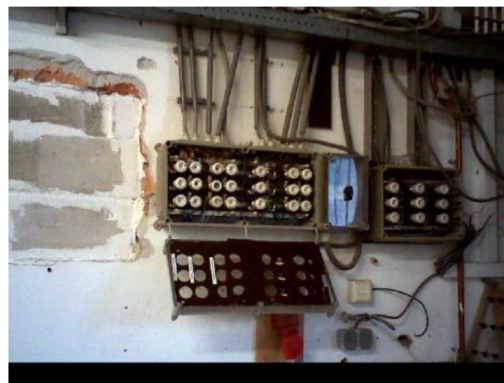
| Datum en tijd foto | IR003061.IS2 13-1-2016 16:00:17 | | | | |

| Groep | Verdeelinrichting ? (naast hoofdverdeler) totaal | | | | |

| Naam | Temperatuur | Emissiviteit | Achtergrond |
|---|---|---|---|
| Heet | 19,7°C | 0,95 | 18,0°C |

Er zijn geen bijzonderheden geconstateerd.

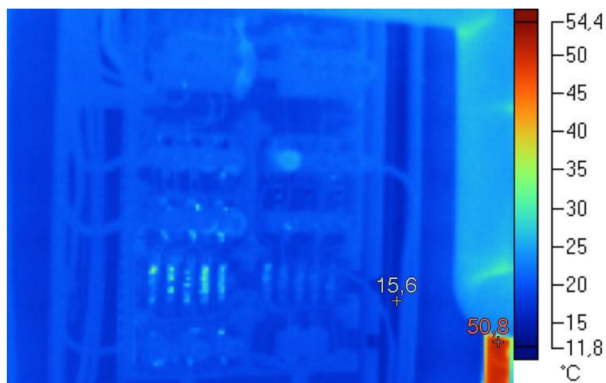
| Datum en tijd foto | IR003060.IS2 13-1-2016 13:50:47 | | | | | |

| Groep | Verdeelinrichting ? (stookruimte) totaal | | | | | |

| Naam | Temperatuur | Emissiviteit | Achtergrond |
|---|---|---|---|
| Heet | 50,8°C | 0,95 | 18,0°C |

Er zijn geen bijzonderheden geconstateerd.
