# Busbaan Vleuterweide

Samenvatting  
kansrijke varianten  
RIA 16 december 14

## Evaluatie veiligheid busbaan Vleuterweide

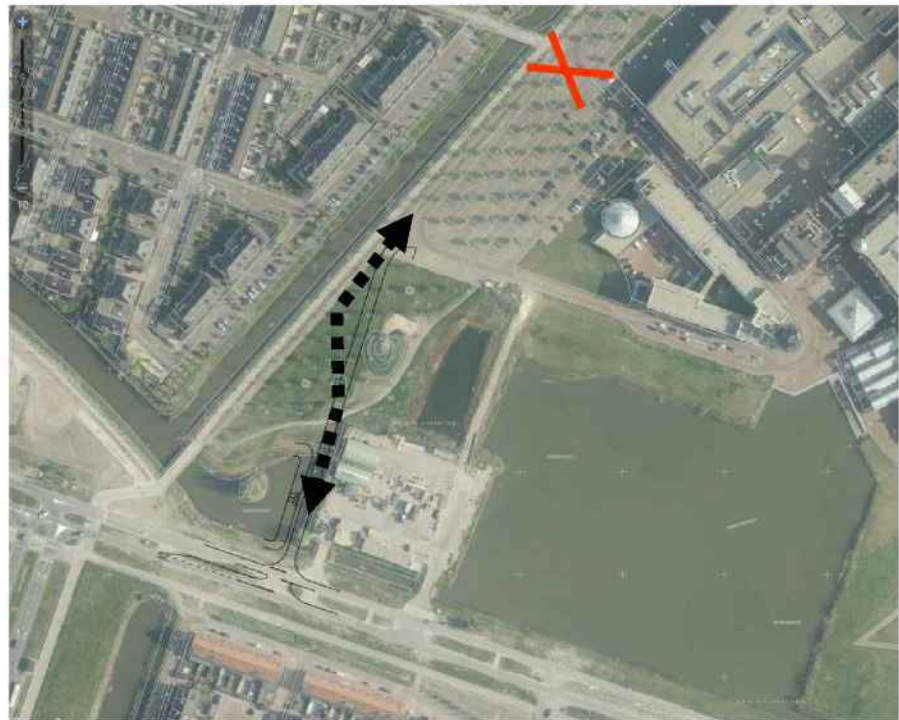
## 11 nieuwe ontsluiting P noord op Landschapsbaan, knip in P noord

### ■ voordelen:

- kan parkeerdruk op P zuid voor deel overnemen
- minder verkeer op Utrechtse Heuvelrug tussen Landschapsbaan en P zuid

### ■ nadelen:

- gaat door groengebied, inpassing nodig

| KANSRIJKE VARIANTEN | Probleem<br>oplossend<br>vermogen<br>(voor auto) | Draagvlak<br>bewoners<br>winkeliers<br>fietsers/voetgangers | Essentie van oplossing |
|---|---|---|---|
| <b>Variant 11</b><br>nieuwe ontsluiting P noord op Landschapsbaan<br>knip halverwege parkeerterrein | + | 0 | Basis keuze:<br>- parkeren beter bereikbaar |

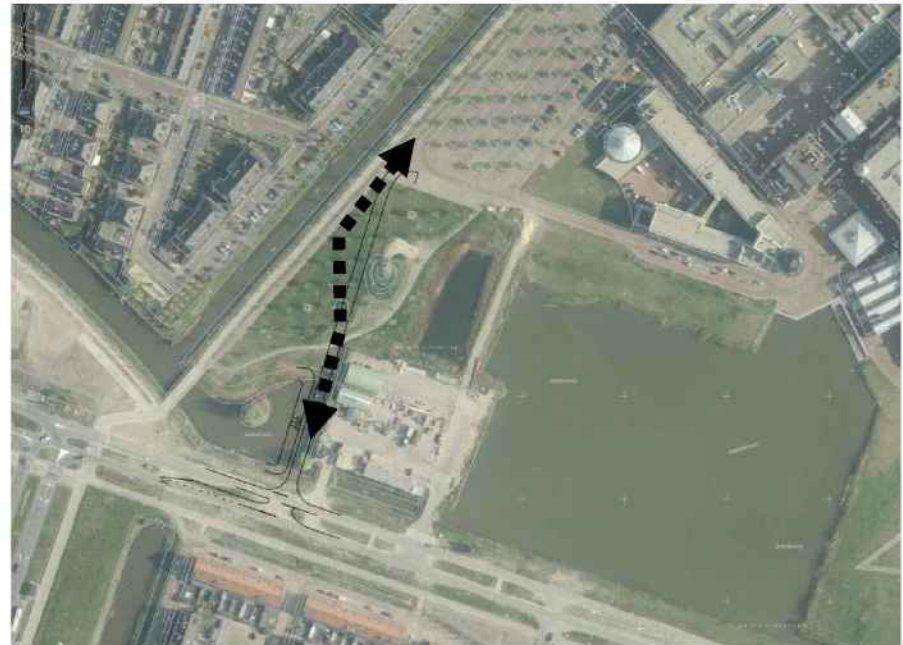
## 12 nieuwe ontsluiting P noord op Landschapsbaan , knip bij busbaan

### ■ voordelen:

- maakt opheffen van kruising (auto) busbaan mogelijk (bij gezondheidscentrum)
- kan parkeerdruk op P zuid voor deel overnemen
- minder verkeer op Utrechtse Heuvelrug tussen Landschapsbaan en P zuid

### ■ nadelen:

- gaat door groengebied, inpassing nodig
- bij opheffen oversteek busbaan meer verkeer Utrechtse Heuvelrug naar P noord

| KANSRIJKE VARIANTEN | Probleem<br>oplossend<br>vermogen<br>(voor auto) | Draagvlak<br>bewoners<br>winkeliers<br>fietsers/voetgangers | Essentie van oplossing |
|---|---|---|---|
| <b>Variant 12</b><br>nieuwe ontsluiting P noord op Landschapsbaan<br>knip bij busbaan | + | 0 | Basis keuze:<br>- veiliger fietsoversteek P noord |

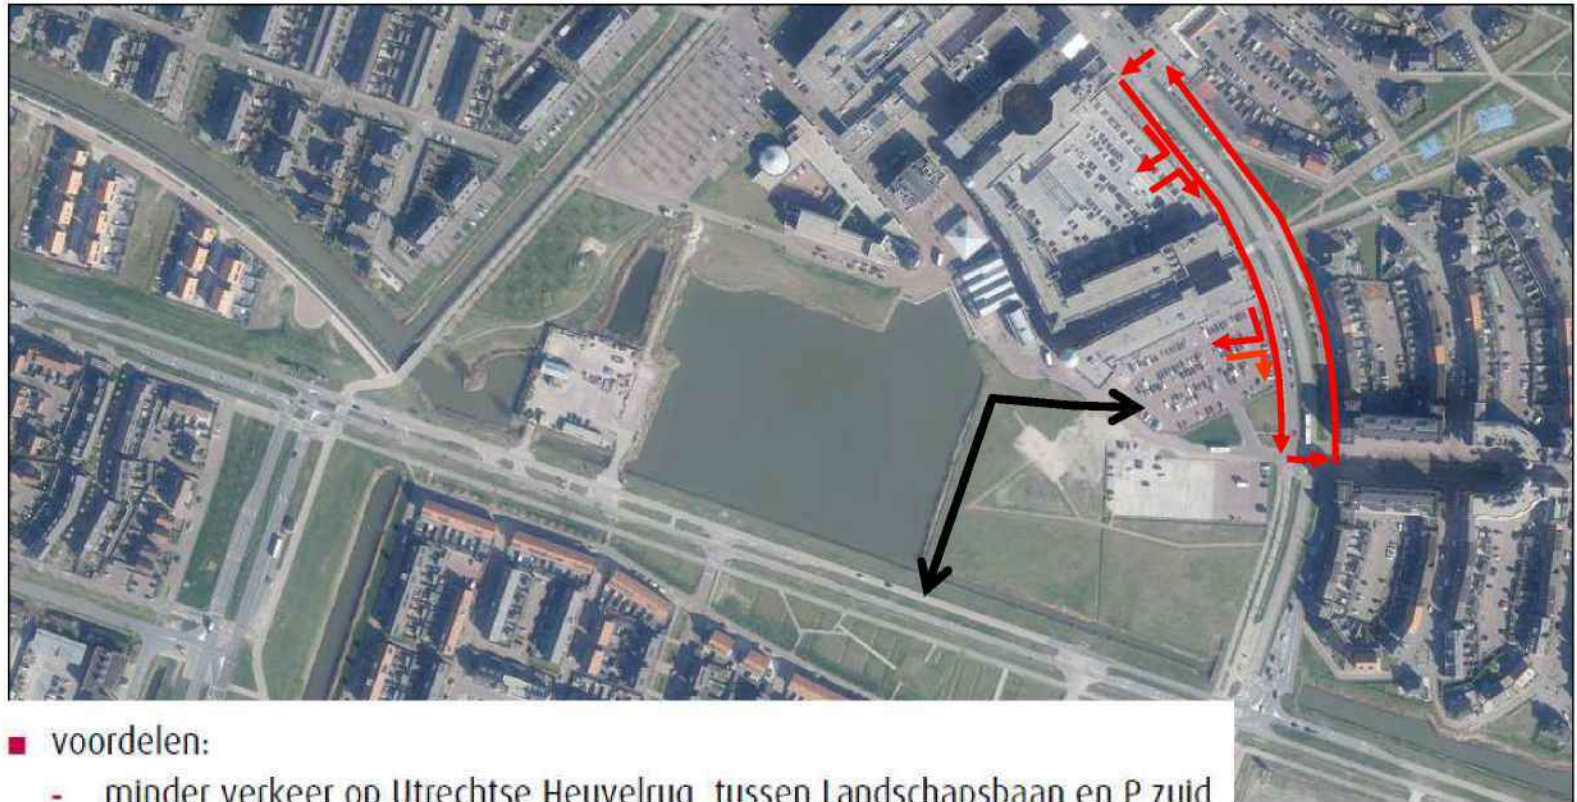
## 10 nieuwe ontsluiting P zuid op Landschapsbaan, i.c.m. parallelwegen

### ■ voordelen:

- minder verkeer op Utrechtse Heuvelrug tussen Landschapsbaan en P zuid
- te combineren met randontsluiting van nieuwe woongebied

### ■ nadelen:

- hogere parkeerdruk P zuid door betere bereikbaarheid
- hinder voor bewoners nieuwe woongebied

| KANSRIJKE VARIANTEN | Probleem<br>oplossend<br>vermogen<br>(voor auto) | Draagvlak<br>bewoners<br>winkeliers<br>fietsers/voetgangers | Essentie van oplossing |
|---|---|---|---|
| <b>Variant 10</b><br>nieuwe ontsluiting P zuid op Landschapsbaan<br>langs nieuw woongebied | + | +/- | Aanvullend:<br>- minder verkeer naast busbaan |

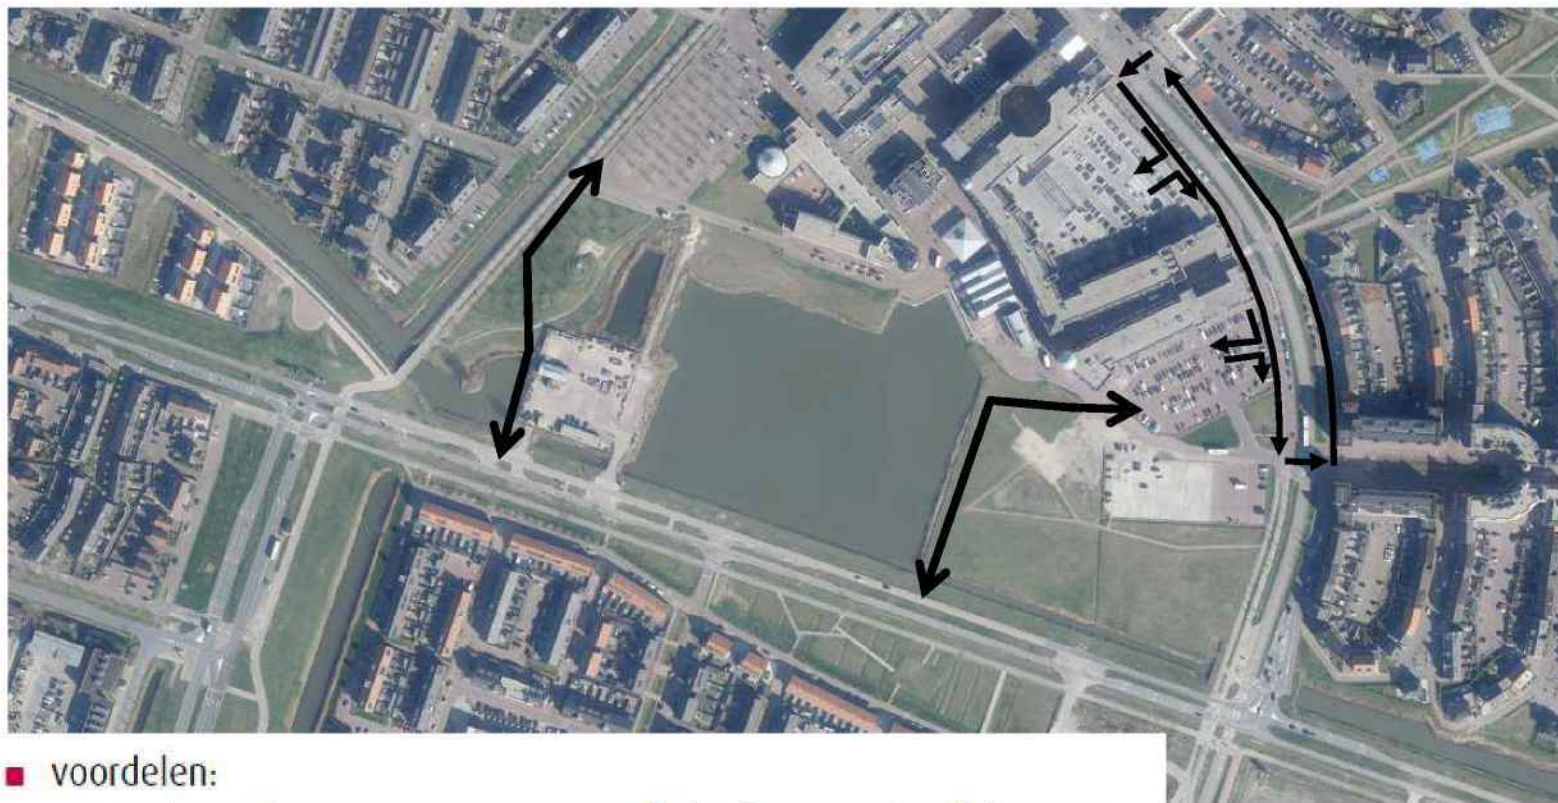
## 17 combinatievariant nieuwe ontsluitingen en parallelwegen

### ■ voordelen:

- minder verkeer op kruisingen van de busbaan en parallelwegen
- met nieuwe ontsluiting P noord betere verdeling parkeerdruk

### ■ nadelen:

- nadelen nieuwe ontsluitingen P noord en P zuid
- nadelen parallelwegen, maar minder ernstig door minder verkeer

| KANSRIJKE VARIANTEN | Probleem<br>oplossend<br>vermogen<br>(voor auto) | Draagvlak<br>bewoners<br>winkeliers<br>fietsers/voetgangers | Essentie van oplossing |
|---|---|---|---|
| <b>Variant 17</b><br>Combinatie<br>nieuwe ontsluiting op Landschapsbaan<br>met parallelwegen t.h.v. winkelcentrum | ++ | +/- | Aanvullend:<br>- betere verdeling parkeren<br>- eenvoudiger kruising busbaan<br>- meer ruimte voor fiets |

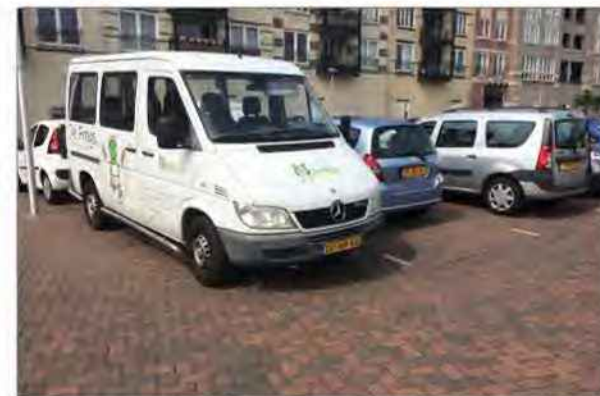
2016 500 auto geparkeerd op P1, P2, P4 en het tijdelijke parkeerterrein. Nu het tijdelijke terrein niet meer beschikbaar is staan in september 2018 op hetzelfde tijdstip 455 auto's geparkeerd. Dit is 10% minder dan in 2016. Deze daling komt overeen met de omzetsdaling van de ondernemers en de toegenomen oriëntatie van bewoners uit Vleuterweide op Terwijde en Vleuten-Centrum.

Hoge parkeerdruk op P1...

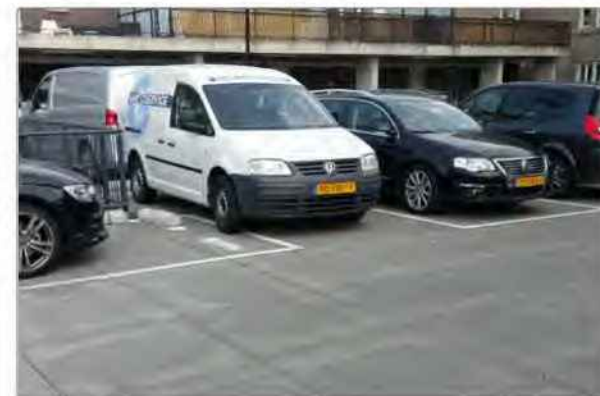
... en op P2

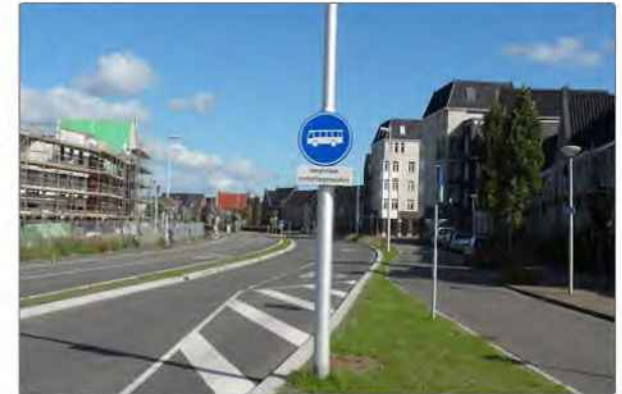
Mag je hier rijden?

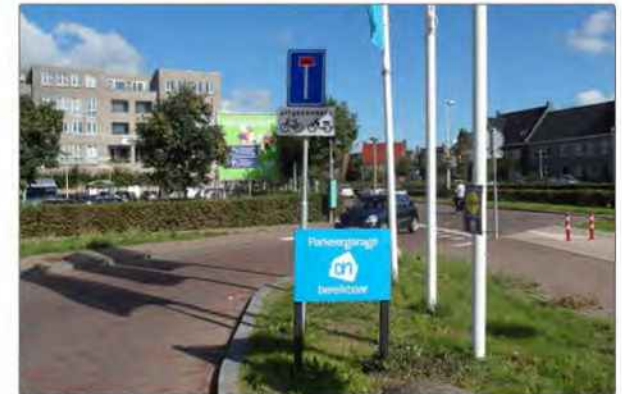
Borden om bij de meest bezochte winkel te komen

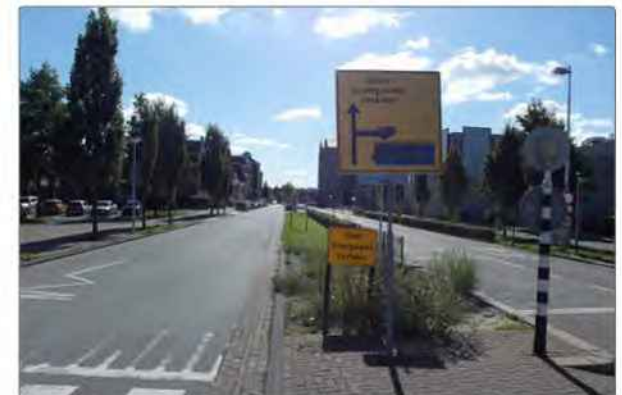
P4 niet meer bereikbaar. Meer verkeer in de wijk

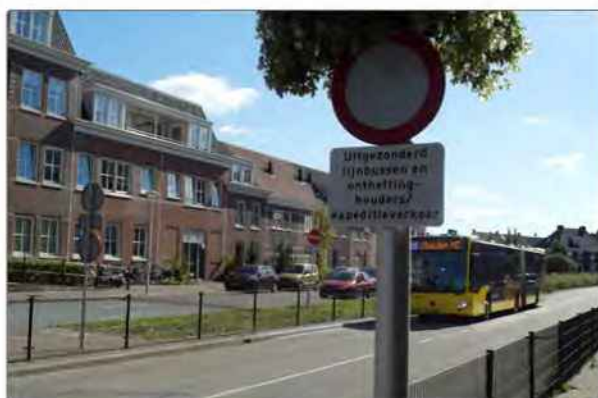
Automobilisten die de nieuwe situatie niet kennen worden rondom het winkelcentrum steeds geconfronteerd met borden om de verkeerssituatie te duiden. Dit staat haaks op landelijk beleid om het aantal borden te verminderen en de nadruk te leggen op de inrichting van de weg om verkeerssituaties en verkeersgedrag te beïnvloeden. Veel borden zijn voorzien van onderborden. In de parktijk worden die of genegeerd of zorgen van de afleiding af van de verkeerssituatie.

Veel verkeersborden rondom winkelcentrum

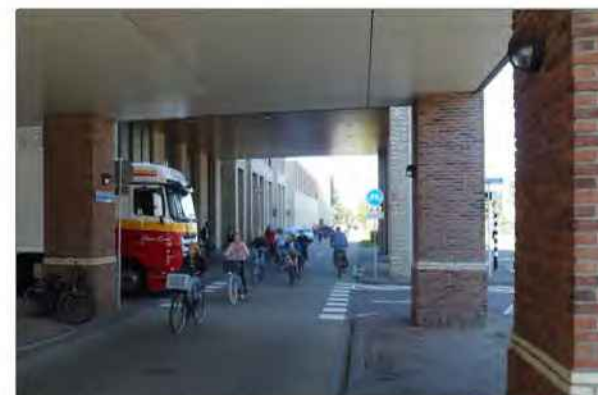
Slecht zicht voor vrachtverkeer

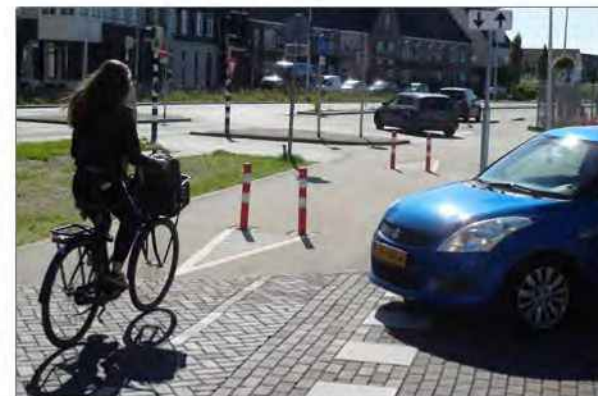
Op sommige plekken hebben automobilisten weinig overzicht over de situatie. Met name bij de toegang naar Voor de Burchten om de parkeergarage te bereiken is het overzicht matig. Automobilisten moeten fietsers van links en rechts voorrang verlenen. Doordat de aanrijroute schuin op Buiten de Burchten staat is het overzicht naar links slecht. Automobilisten op die locatie geven zelf aan dat ze weinig overzicht hebben en ze de situatie als hopeloos ervaren.

Fietsers komen van links en rechts

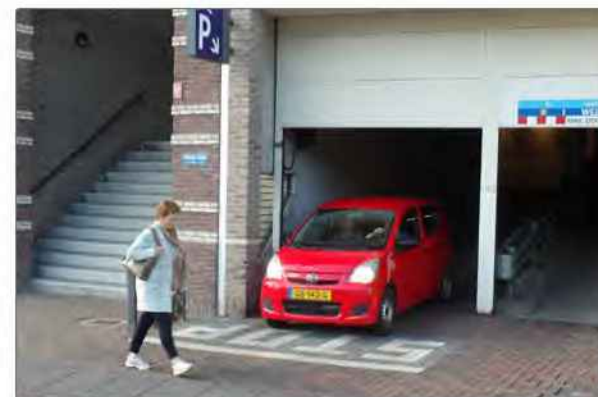
Ook oppassen bij het verlaten van de parkeergarage

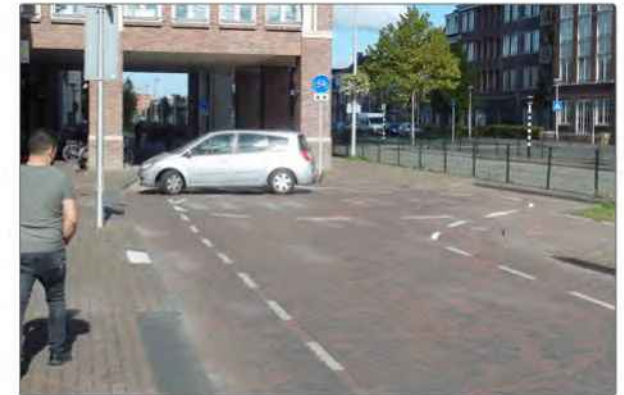
De weg naar het centrum vinden in een onbekend dorp of onbekende stad is in veel gevallen niet zo moeilijk. De hoofdwegen-structuur en het zicht op kerk leiden veelal tot het bereiken van de gewenste plek. Rondom winkelcentrum Vleuterweide ontbreekt die logica. De vrije busbaan heeft inmiddels een ondoordringbare barrière opgeworpen voor verkeer aan de noordzijde van de Utrechtse Heuvelrug. Waar de belangrijkste parkeeraccommodaties (P1 en P2) aan de zijde van de Utrechtse Heuvelrug ontsloten zijn, is het autoverkeer juist veel beperkingen opgelegd. Bij Google maps zijn de laatste veranderingen nog niet doorgedrongen, met als gevolg dat zelfs vrachtverkeer de busbaan wil oversteken ter hoogte van de Noorderburcht. Ook heeft de gemeente op deze hoogte een keerlus moeten aanleggen in Voor de Burchten. Omdat de ruimte bij deze voormalige doorsteek voor auto's daarvoor te klein is, moeten automobilisten (zelfs met kleine middenklasse-auto's) hier twee keer steken om de draai te kunnen maken.

Keerlus te klein; twee keer steken

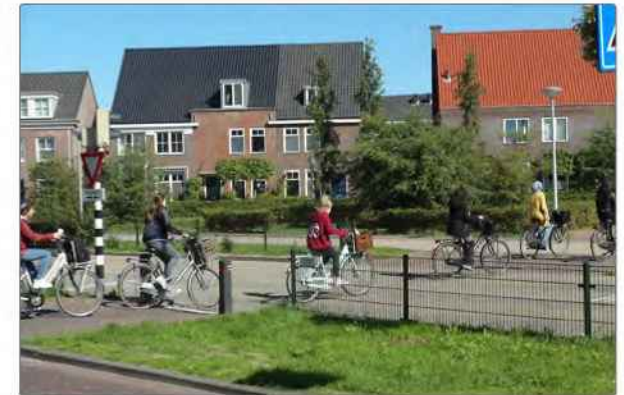
Veel overstekende fietsers

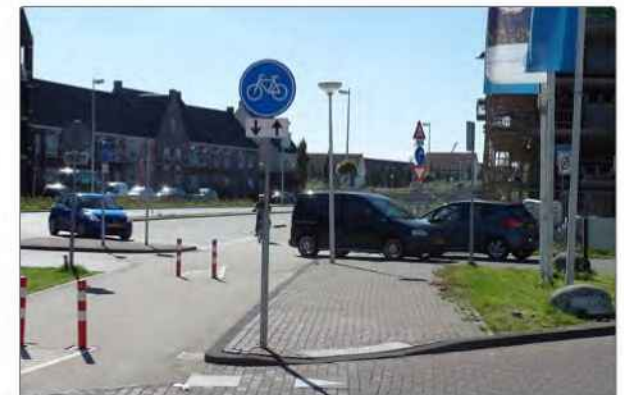
Fietsers en voetgangers mogen wel op verschillende plekken de busbaan oversteken. Hoewel bijna alle oversteekplekken beveiligd zijn met verkeerslichten zijn dit potentiële conflictplekken. Daarnaast komen fietsers op Buiten en Voor de Burchten op veel plaatsen auto's tegen die hun pad kruisen, zoals bij de eerder genoemde kruising bij Buiten de Burchten (2x), bij de afslag naar de parkeergarage en bij de keerlus.

Auto's kruisen twee keer het tweerichtingsfietspad

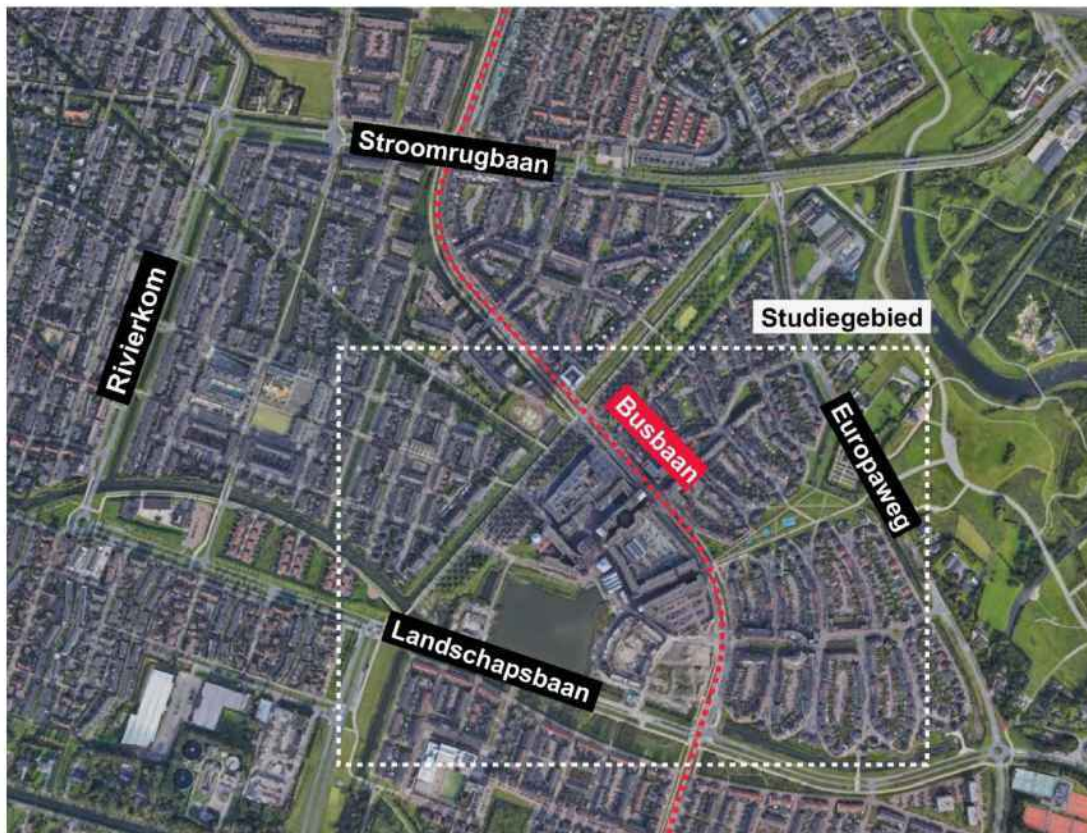
Figuur 1 - Overzichtskaart studiegebied busbaan Vleuterweide

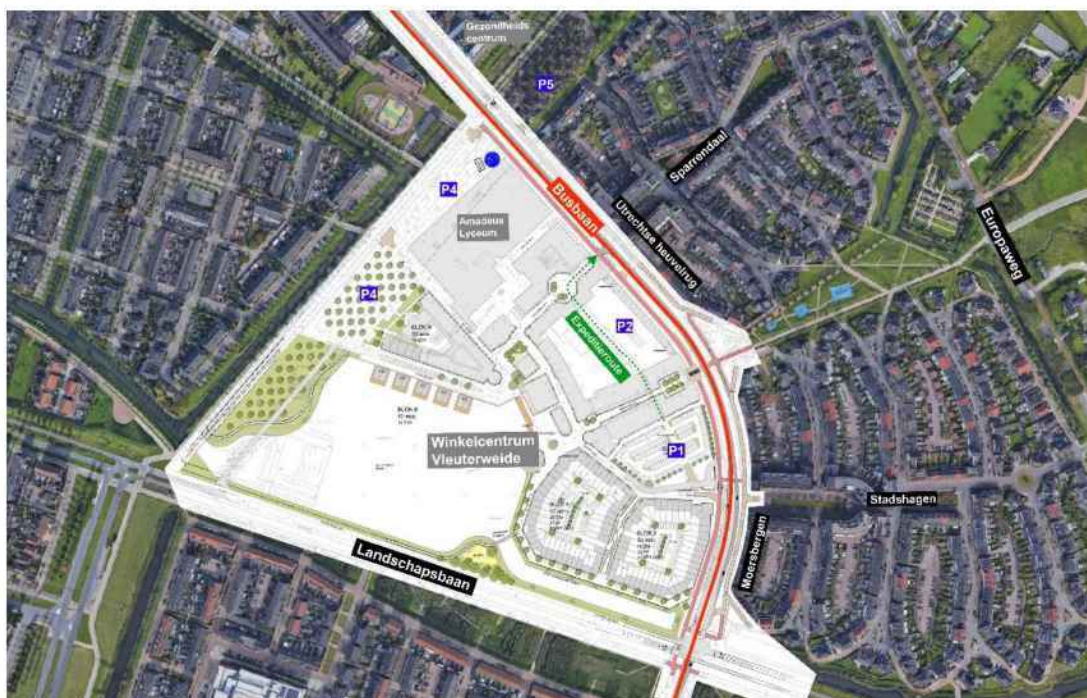
Figuur 2 - Detailkaart studiegebied busbaan Vleuterweide, inpassing V.O. in actuele luchtfoto's.

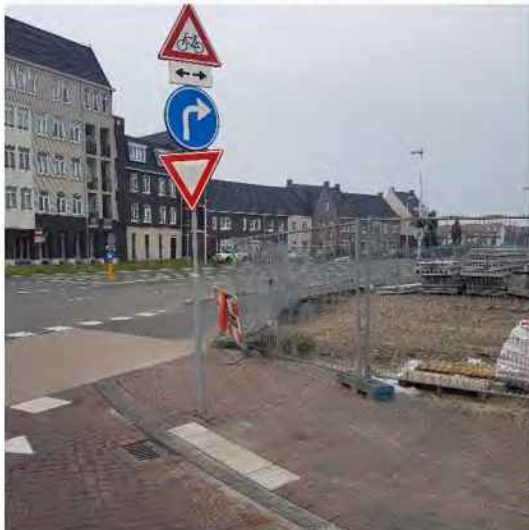
- Tussen de Zuiderburcht en Landschapsbaan werd langs Moersbergen gebouwd aan een woningcomplex ("Blok 3" uit het V.O.). De fietsstraat was hier nog niet gerealiseerd, en er was sprake van een tijdelijk fietspad dat direct aan Moersbergen grensde (zie Foto 1). Ook voetgangers gebruikten dit fietspad. Fietzers werden met tijdelijke aanduidingsborden naar het fietspad aan de overkant verwezen, op de Utrechtse Heuvelrug.

Foto 1 (links) – Tijdelijk fietspad langs Moersbergen

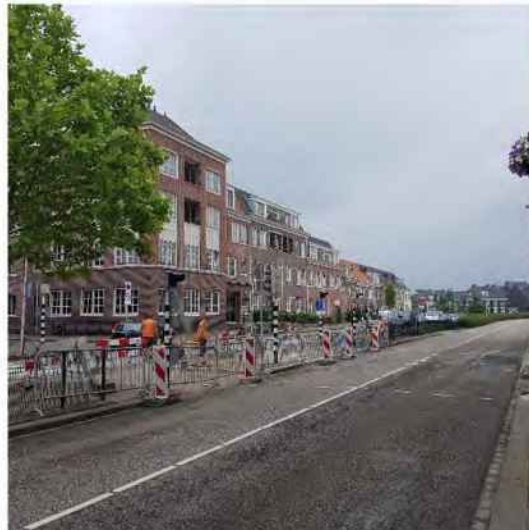
- Bij de uitrit van de expeditieroute op de Noordenburcht konden voetgangers, fiets- en vrachtverkeer de busbaan oversteken, en via de Utrechtse Heuvelrug het gebied verlaten. Tijdens het locatiebezoek van vrijdagmiddag 8 juni werden wegwerkzaamheden gepleegd. De oversteek naar de Utrechtse Heuvelrug werd gesloten, en er werd een nieuwe fiets- en voetgangersoversteek aangelegd. (Vracht)verkeer dient in de nieuwe situatie het winkelgebied rechtsaf via de busbaan te verlaten. Deze nieuwe situatie is niet geëvalueerd.

Foto 2 (rechts) – Werkzaamheden oversteek van expeditieroute naar Utrechtse Heuvelrug

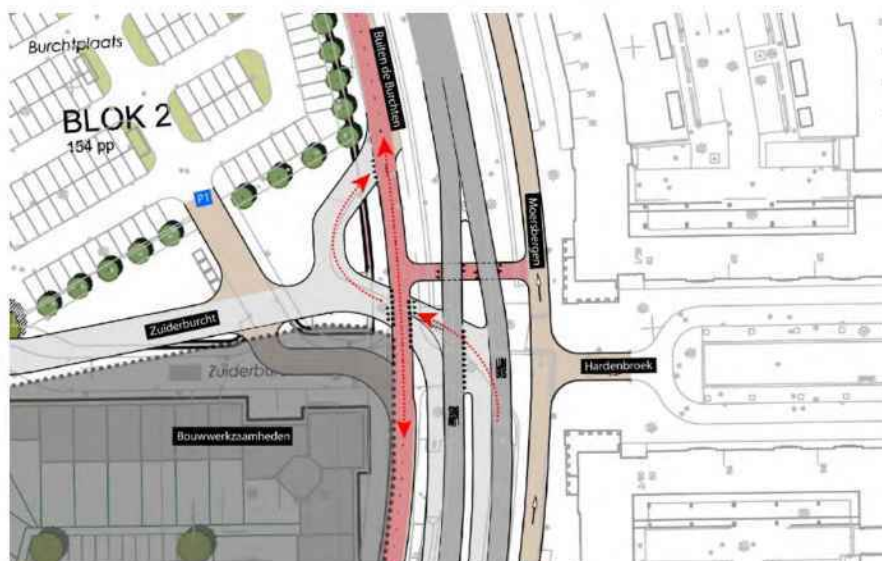
Andere ondervraagden vinden de situatie gevaarlijk (11) of onoverzichtelijk (11). De kruising van verkeersstromen wordt meerdere keren genoemd: voor fietsers komen auto's en bussen van twee kanten, en voor automobilisten komen bussen en fietsers van twee kanten. Het feit dat auto's en fietsers elkaar nu twee maal kruisen bij het inrijden van Buiten de Burchten wordt vijfmaal genoemd als probleem (zie Figuur 6). Drie respondenten vinden de bocht bij inrit/uitrit van Buiten de Burchten daarnaast te smal voor het autoverkeer. Ook worden fietsers in de dode hoek voor auto's, bij het oversteken van Moersbergen richting Zuiderburcht / P1 / Buiten de Burchten, gevaarlijk genoemd. Ook wordt benoemd dat bezoekers, komende vanaf Zuiderburcht, uit verwarring soms het fietspad oprijden.

Figuur 6 – Kruising Moersbergen - Zuiderburcht

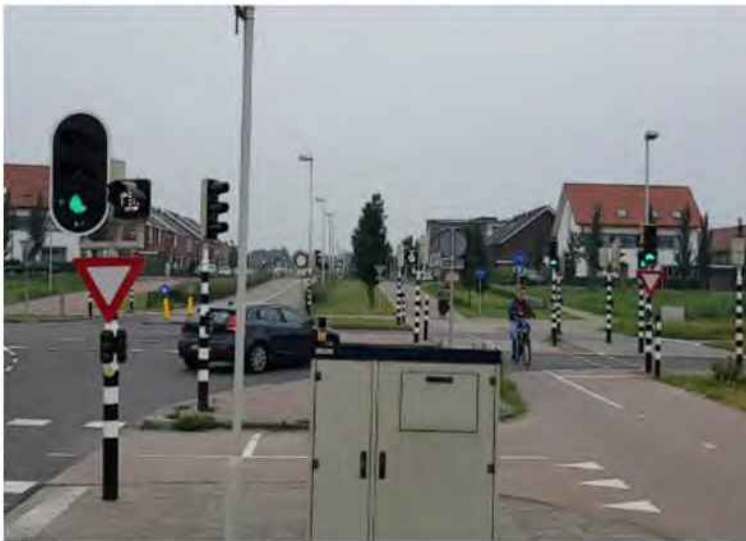
- Rechtsafslaand verkeer vanaf Moersbergen en rechtdoorgaand fietsverkeer krijgen tegelijk groen (zie foto 1). Met name tijdens de ochtendspits was er sprake van veel overstekend fietsverkeer, met als bestemming de omliggende scholen. Uit binnengekomen meldingen bij het klantcontactcentrum van gemeente Utrecht, en uit de uitgezette vragenlijst, blijkt dat deze situatie als gevaarlijk wordt beschouwd. Tijdens het locatiebezoek werden geen gevaarlijke situaties geconstateerd. Rechtsafslaand autoverkeer wordt met een waarschuwingslicht op het kruisend fietsverkeer gewezen. De auto's reden over het algemeen rustig op tot aan de fietsoversteek, en gaven voorrang aan de fietsers. Ook in dit geval lijkt het autoverkeer bekend met de situatie.

Foto 3 - Waarneming deelconflict

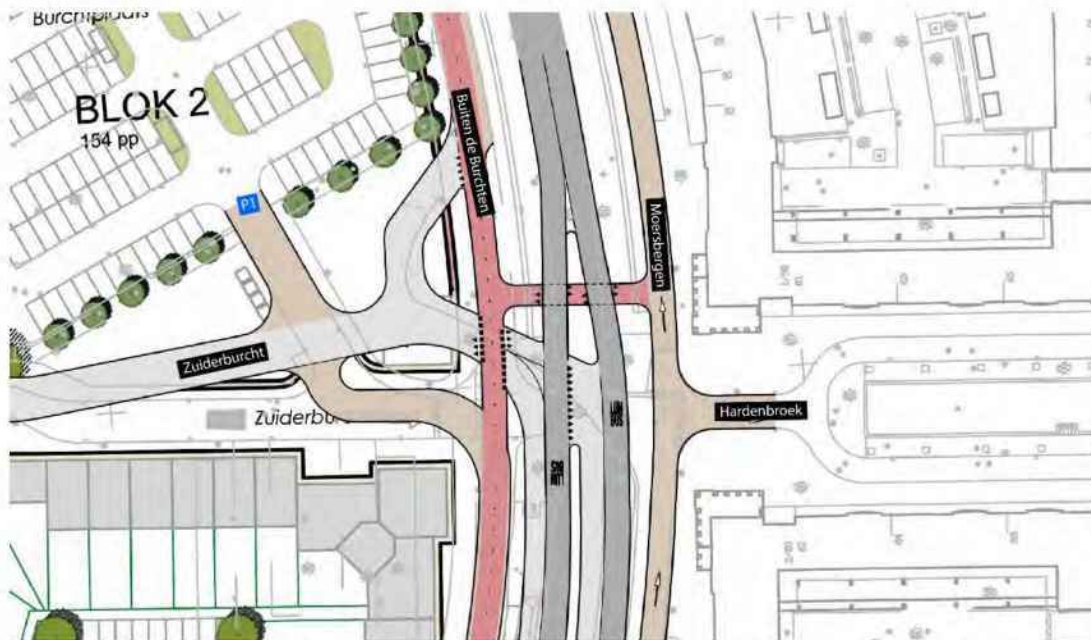
*Figuur 8 – Situatie uit V.O. Ten tijde van de schouw vonden er bouwwerkzaamheden plaats ten zuiden van de Zuiderburcht, en was de fietsstraat tussen Zuiderburcht en Landschapsbaan nog niet gerealiseerd.*

- Op vrijdagochtend was het hier met name druk met fietsers voor woon-werk en schoolverkeer. Over het algemeen verliep de afwikkeling van het verkeer op de kruising goed, ook tijdens de iets drukker ochtendspits. Daarna werd het rustiger, en was er met name sprake van autoverkeer met als bestemming P1 en P2.

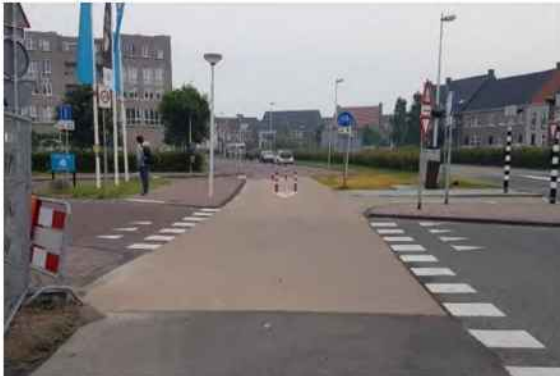
- Op het fietspad ontbreekt ter plaatse van de oversteek de as-markering op het fietspad (Foto 4). Wel is het fietspad en de oversteek als twee richtingen aangeduid en als zodanig ook aangegeven op de bebording.

Foto 4 – ontbrekende markering op fietspad bij auto-oversteek.

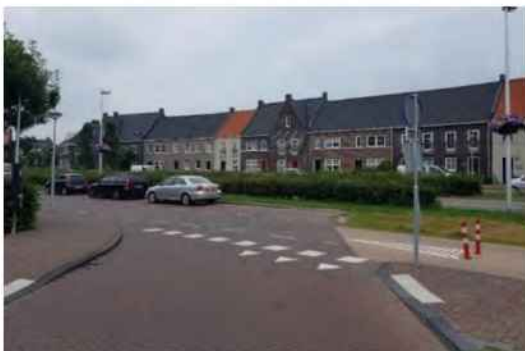
- De gele verharding van het fietspad stopt bij de overgang naar Buiten de Burchten (Foto 5). Hierdoor lijkt het voor sommige automobilisten, ondanks de haaiantanden en blokmarkeringen, onduidelijk dat zij voorrang dienen te geven aan fietsers, of dat er sprake is van menging van fiets- en autoverkeer bij het oprijden van Buiten de Burchten. Overigens is het toepassen van blokmarkering oneigenlijk, omdat ter plaatse geen sprake meer is van een fietspad. Ook ontbreekt hier een voorrangsbord. Op vrijdagochtend werd op één moment waargenomen dat een bestelbus de voorrangsregels negeerde en een groep fietsers afsneed bij het oprijden van Buiten de Burchten.

Foto 5 – Verschillende typen verharding (asfalt, klinkers) bij voorrangssituatie voor fietsers en ontbreken voorrangsbord

- Bij drukte ontstaan op sommige momenten opstoppen bij de uitrit van Buiten de Burchten (foto 5). Verkeer dat Buiten de Burchten wil verlaten, dient voorrang te geven aan uitrijdend verkeer op Zuiderburcht met name afkomstig vanaf P1. Door de krappe bocht, en de kruising met het fietspad, werd op meerdere momenten stagnatie waargenomen.

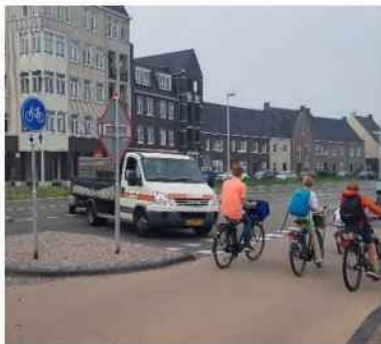
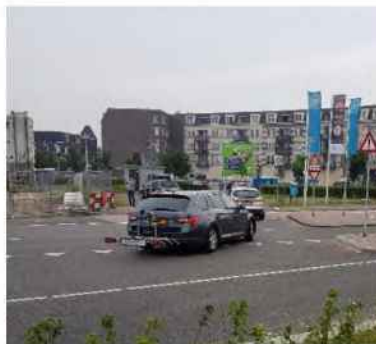
- Het linksafslaande autoverkeer blokkeert op sommige momenten ook de busbaan wanneer voorrang moet worden verleend aan fietsers of aan verkeer van rechts vanaf Buiten de Burchten (Foto 6). Dit werd meerdere keren waargenomen, bijvoorbeeld bij voertuig-combinaties, of in het geval van peloton-vorming vanaf de VRI op de Landschapsbaan.

Foto 6 – Autoverkeer geeft voorrang aan fietsers of verkeer vanuit Zuiderburcht (verkeer van rechts) en blokkeert daarbij soms de busbaan en/of het fietspad.

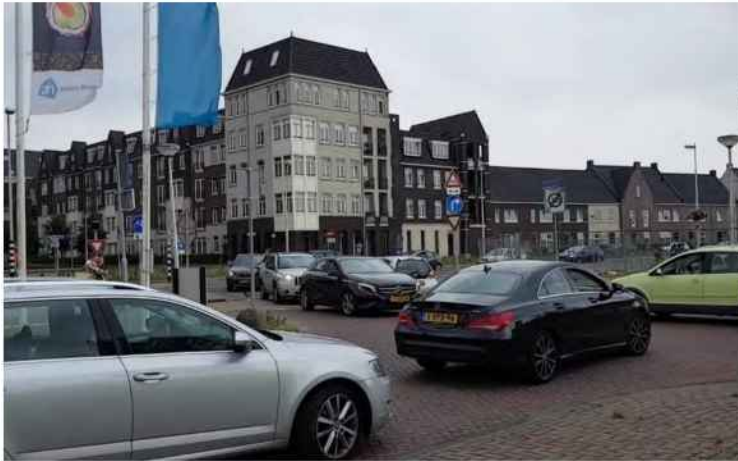
Wel dwingt deze situatie automobilisten de bocht met gematigde snelheid te passeren, wat de veiligheid weer ten goede komt.

Foto 7 – Drukke bij uitrijden Buiten de Burchten bij kruising met Zuiderburcht

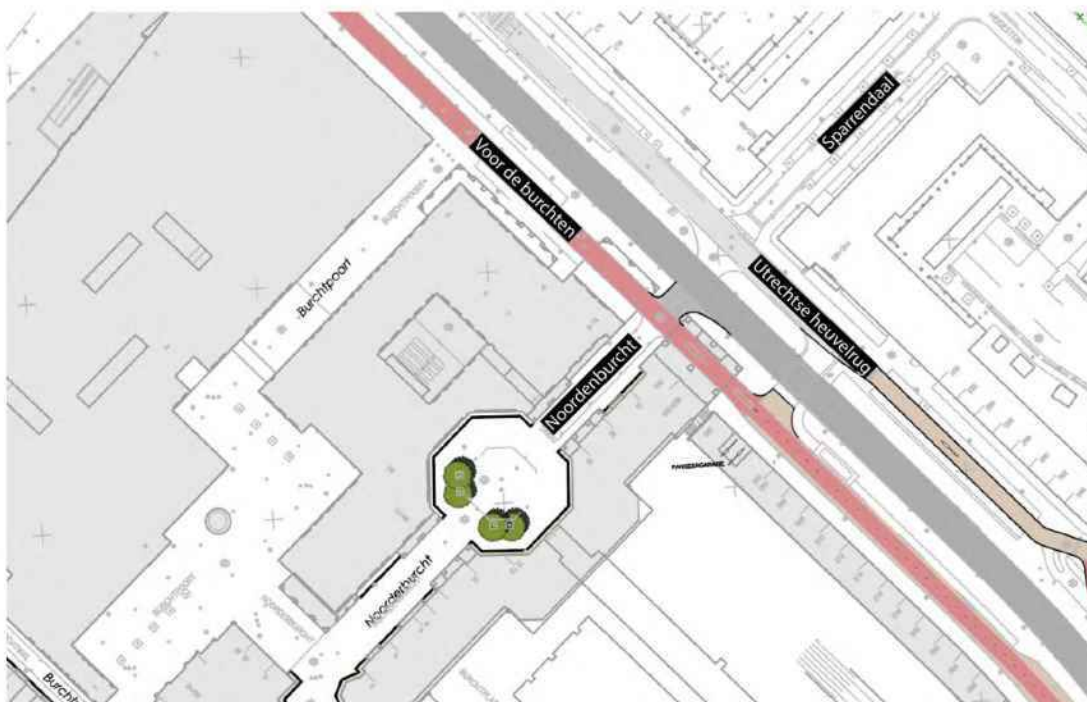
Figuur 9 – Situatie uit V.O. Tijdens het locatiebezoek van 8 juni werd de oversteek van Noordenburcht naar Utrechtse Heuvelrug gesloten, en een vergrote bocht vanaf Noordenburcht naar rechts aangelegd.

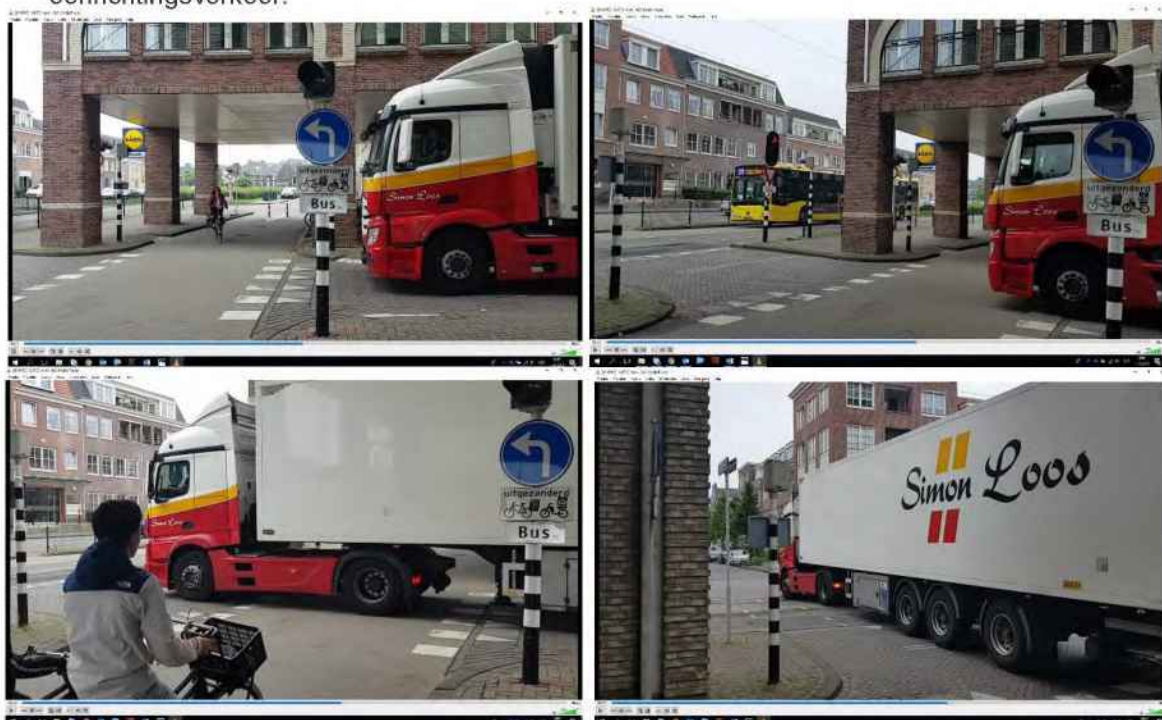
Foto 8 – uitrit expeditiestraat

- Ook op vrijdagmiddag was het verkeersbeeld op Voor de Burchten rustig. Wel was er sprake van relatief veel fietsverkeer
- Bij de uitrit van de expeditiestraat vonden wegwerkzaamheden plaats. De oversteek van verkeer naar Sparrendaal en Utrechtse Heuvelrug werd hiermee afgesloten. Expeditieverkeer dient nu rechtsaf te slaan op de busbaan. Hiervoor is de bochtstraal vergroot. De bebording hiervoor ontbreekt nog. Ook is de wegsignalering nog niet aangepast aan de nieuwe situatie.

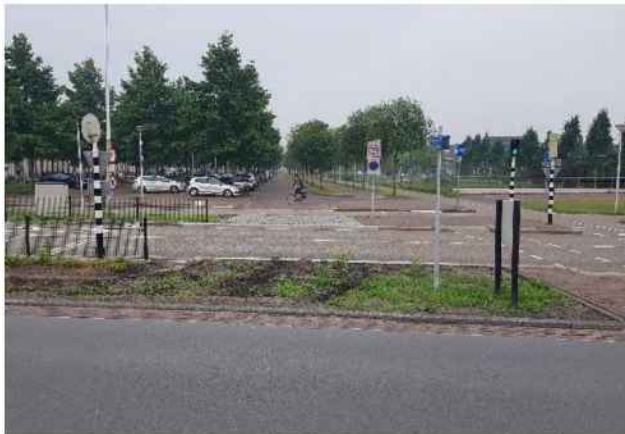
- De vroegere oversteek van autoverkeer over de busbaan is deels dicht gestraat met grasbetonklinkers, en deels ingericht tot berm. Bandensporen in deze berm (Foto 9) laten zien dat er nog steeds auto's illegaal de busbaan oversteken.

Foto 9 – Bandensporen in de berm langs de busbaan.

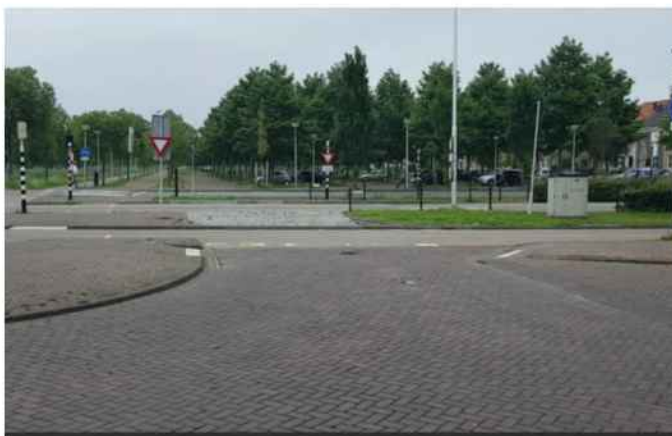
Foto 10 – Suggestie van oversteek tussen P4 en P5 vanaf de Burchtpromenade, door voorrangsborden en betonnen klinkerverharding in de berm.

- Op zaterdagmiddag was het verkeersbeeld rustig. Er was geen schoolverkeer, en dus ook aanzienlijk minder fietsverkeer dan op de vrijdag.
- Aan de kant van P4 was het qua autoverkeer iets drukker dan op vrijdag, door bezoekers van het winkelcentrum. Het zuidelijke deel van P4 was een stuk drukker bezet dan het noordelijke deel van P4, doordat dit noordelijk deel verder van het winkelgebied ligt.
- Meerdere malen werd twijfelgedrag gezien bij automobilisten op de Burchtpromenade, voor wie het onduidelijk was of ze de busbaan over konden steken naar Utrechtse Heuvelrug (Foto 10).

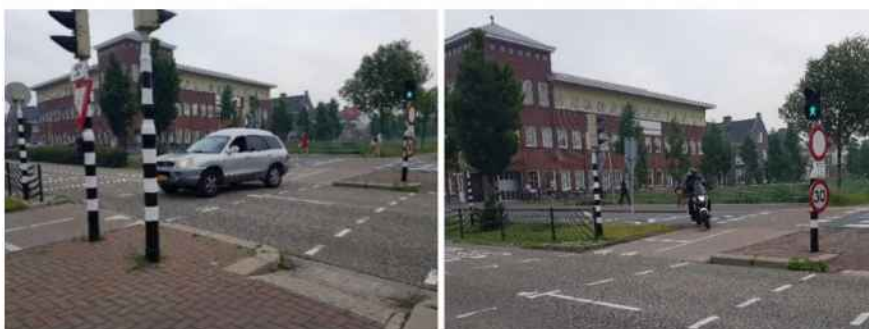
- Er is diverse malen gezien dat auto's vanaf de Utrechtse Heuvelrug via het fietspad de oversteek maken naar P4. Hier is door omwonenden eerder melding van gemaakt.

Foto 11 – Verkeer over de fietsoversteek busbaan

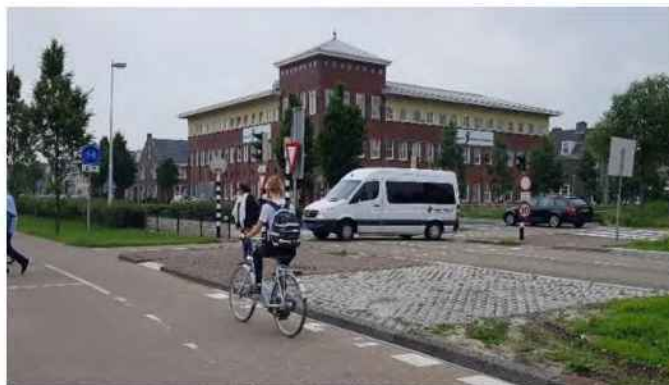
- Wel werd waargenomen dat meerdere (taxi)busjes met als bestemming ABRONA vrijdagmiddag de fietsoversteek van P5 naar P4 gebruikten, om op het fietspad bij ABRONA te komen (Figuur 9, Foto 12). Sinds de auto-oversteek hier is weggehaald, moet verkeer vanaf Utrechtse Heuvelrug officieel via Rivierkom en Landschapsbaan omrijden om bij P4 te geraken. In dit geval steken de busjes over via het fietspad over de busbaan, en rijden ter hoogte van de doorsteek vanaf Moerasvaren Voor De Burchten op.

*Foto 12 – Oversteek taxi-busjes via fietspad*

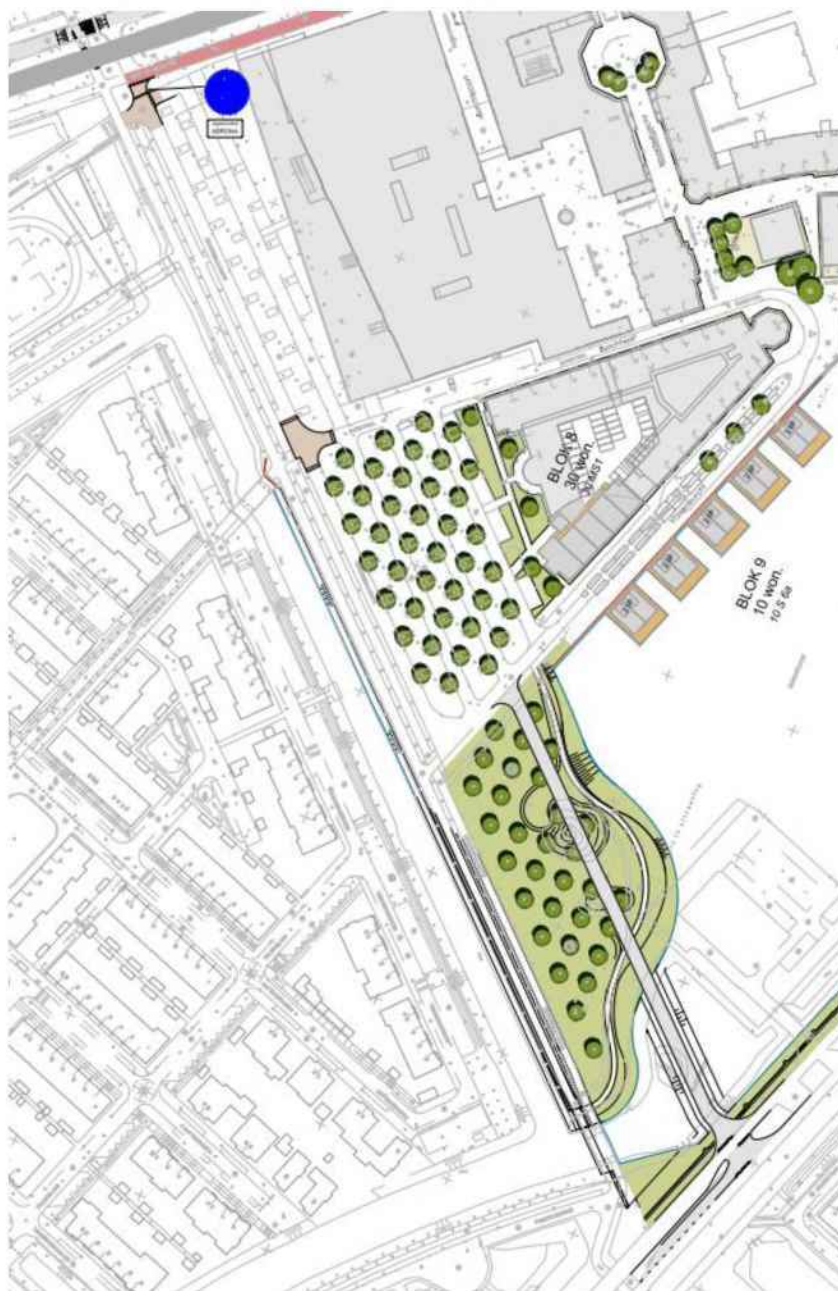
*Figuur 11 - Situatie uit V.O.. Ten tijde van de locatiebezoeken was het verhoogd kruisingsvlak ter plaatse van het kruispunt Burchtpromenade-Burchtwal nog niet gerealiseerd en heeft de ontsluitingsweg vanaf de Landschapsbaan tot aan Vossenburcht een ander tracé gekregen.*

- Na de ochtendspits (ca. 8.30 uur) werd het beduidend rustiger met fietsers en autoverkeer in het gebied.
- Op de kruispunten van de Burchtpromenade (30 km/h-regime) is de voorrang niet geregeld en geldt verkeer van rechts voorrang. Zo ook op het kruispunt van de Burchtpromenade met de Burchtwal en Siergrassenspad. Hier steken tijdens het locatiebezoek met name fietsers naar het Amadeus Lyceum de Burchtpromenade over. Fietsers en autoverkeer anticiperen hier over het algemeen goed op elkaar, mede omdat het onderling zicht goed is. Het aantal overstekende voetgangers over de Burchtpromenade tijdens het locatiebezoek is gering.

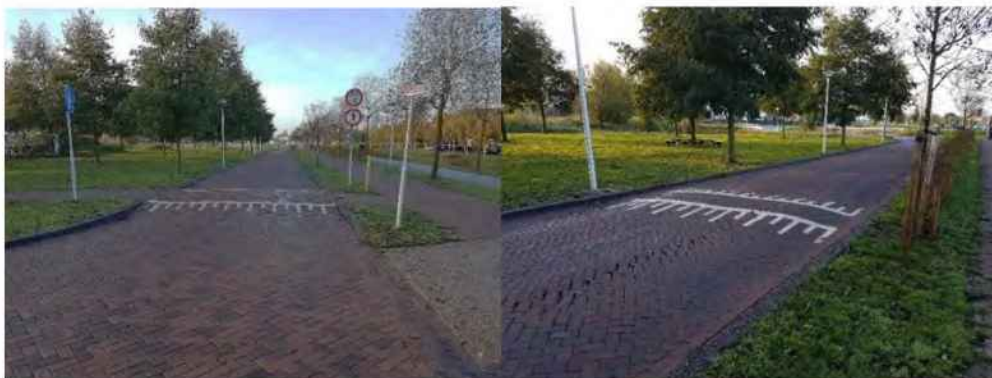
- Tussen de Vossenburcht en Moerasvaren zijn op de Burchtpromenade verder geen snelheidsremmende maatregelen getroffen. Door de lange rechtstand kan hier wel een hoge rijsnelheid worden ontwikkeld. Tijdens het locatiebezoek zijn echter geen hoge rijsnelheden waargenomen.

*Foto 13 – twee noordelijke drempels op ontsluitingsweg parkeerterrein P4*

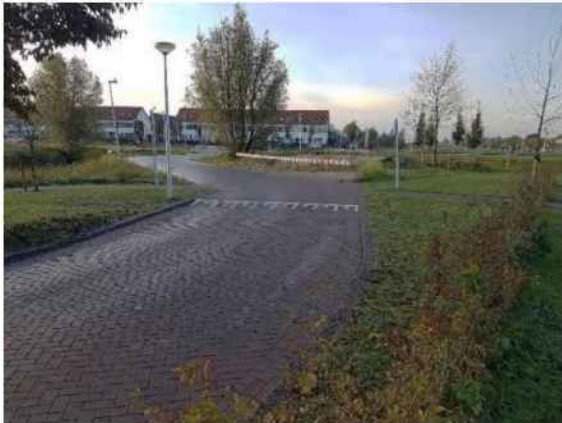
Foto 14 – tijdelijke drempel nabij aansluiting op Landschapsbaan op ontsluitingsweg parkeerterrein P4

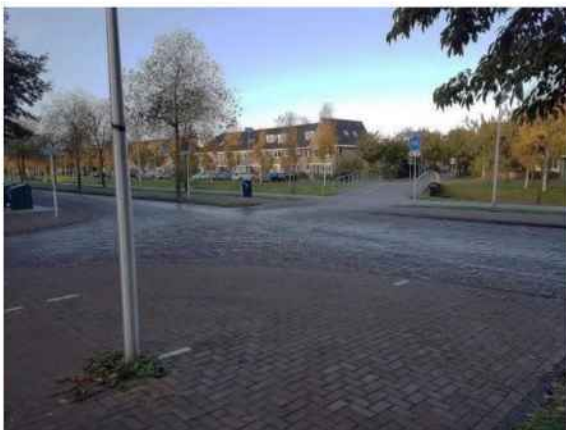
Foto 15 – kruispunt Burchtpromenade – Burchtwal – Siergrassenpad met verkeer van rechts voorrang

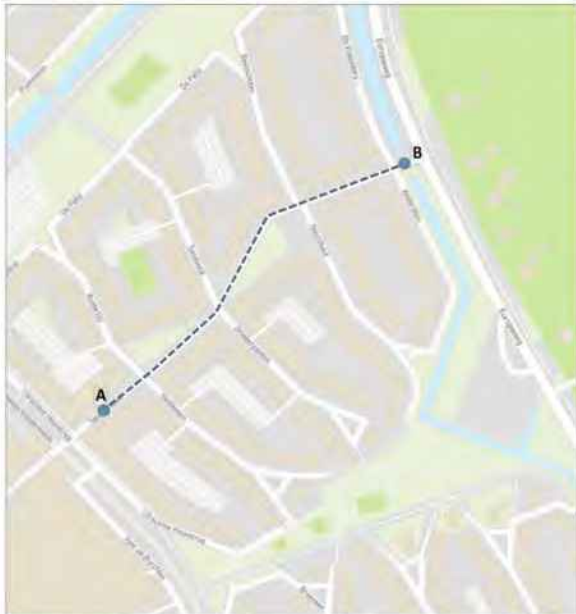
In opdracht van de gemeente Utrecht heeft onderzoeksbureau Dufec in februari 2018 een kentekenonderzoek uitgevoerd met elektronische doorsnedetellingen op twee locaties van Sparrendaal.

*Figuur 12- Meetlocaties en cordon Sparrendaal*

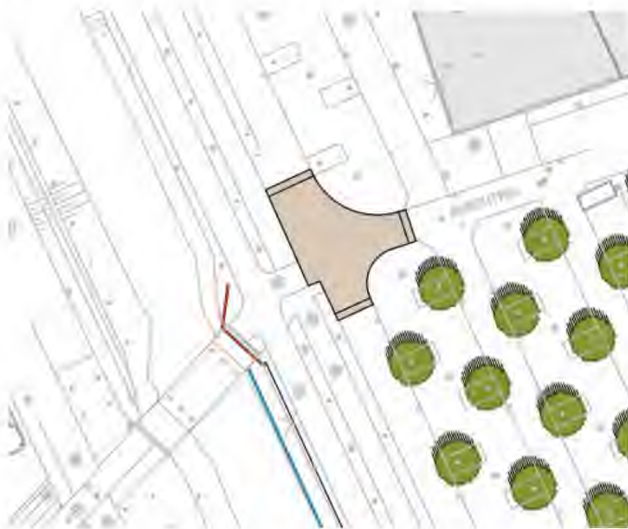
*Figuur 14 – Situatie uit V.O. met nog niet gerealiseerd verhoogd kruisingsvlak op het kruispunt Burchtpromenade - Burchtwal - Siergrassenpad*

Aanvullende snelheidsremmende maatregelen van de Burchtpromenade zijn niet benodigd.

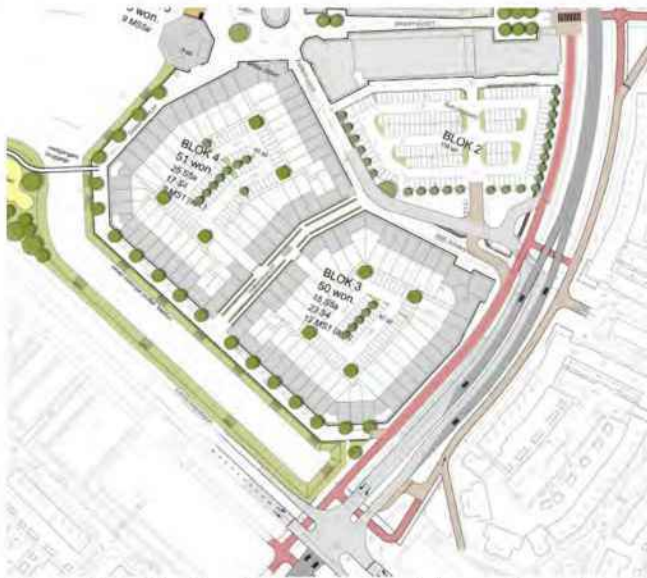
De fietsstraat tussen Zuiderburcht en de Landschapsbaan ten westen van Moersbergen is nog niet gerealiseerd. Dit deel van de fietsstraat heeft een functie voor de auto-ontsluiting van woonblok 3 en 4. De fietsstraat kent hierbij eenrichting voor autoverkeer in noordelijke richting. De fietsstraat gaat vlak voor het kruispunt met de Landschapsbaan (zuidzijde) en Zuiderburcht (noordzijde) over in een fietspad. De uitgang voor autoverkeer van de woonblokken 3 en 4 is recht tegenover de aansluiting van parkeerterrein 1 geprojecteerd (zie Figuur 11).

*Figuur 15 – Situatie uit V.O. met nog niet gerealiseerd deel fietsstraat tussen Zuiderburcht en Landschapsbaan nog niet gerealiseerd*

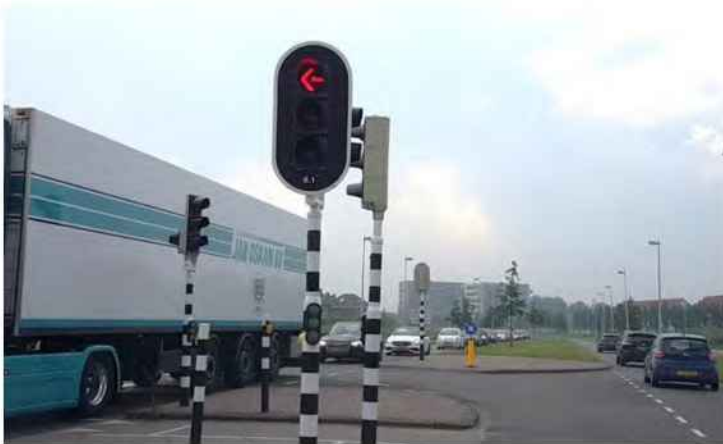
Uitzondering hierop zijn de piekmomenten waarin veel verkeer aanwezig is. Met name tijdens de ochtendspits uit zich dit in (te) lange wachtrijen op de opstelstrook voor rechtdoor vanuit oostelijke richting (zie Foto 16). Dit verkeer kan niet tijdens één groenfase worden afgewikkeld, waardoor de wachtrij aangroeit. Zodra dit optreedt ontstaat ook filegedrag, waarbij onnodig lange hiaten tussen de voertuigen kunnen vallen en het groen eerder wordt afgekap.

Foto 16 – lange wachtrijen Vleuterweide “uit”

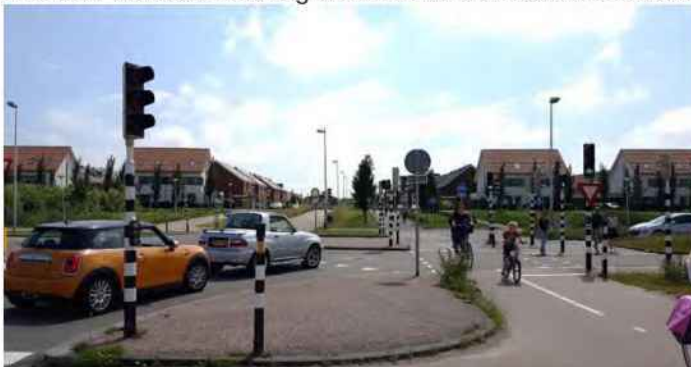
Indien een bus vanuit zuidelijke richting komt aanrijden, lijkt deze zich te vroeg in te melden. Hierdoor ontstaat onnodig wachten voor conflicterende richtingen.

Foto 17 – Deelconflict met fietsers/voetgangers

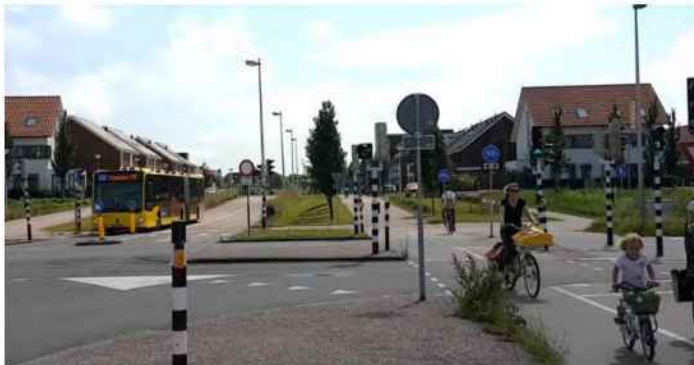
Foto 18 – Geen deelconflict als OV aanwezig is
