# Busbaan Vleuterweide

Samenvatting  
kansrijke varianten  
RIA 16 december 14

## Evaluatie veiligheid busbaan Vleuterweide

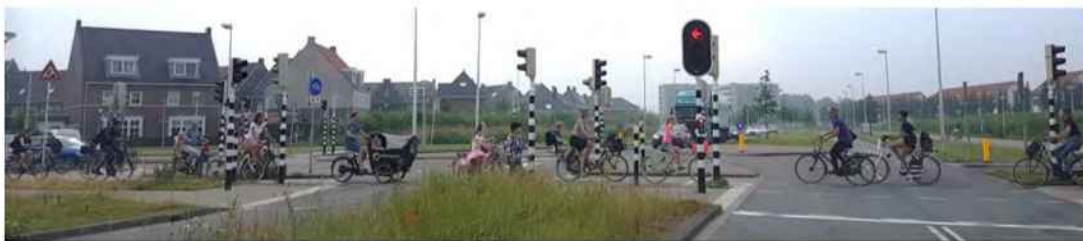
Foto 19 – Piekmoment fietsers tussen 8:00u en 8:30 uur

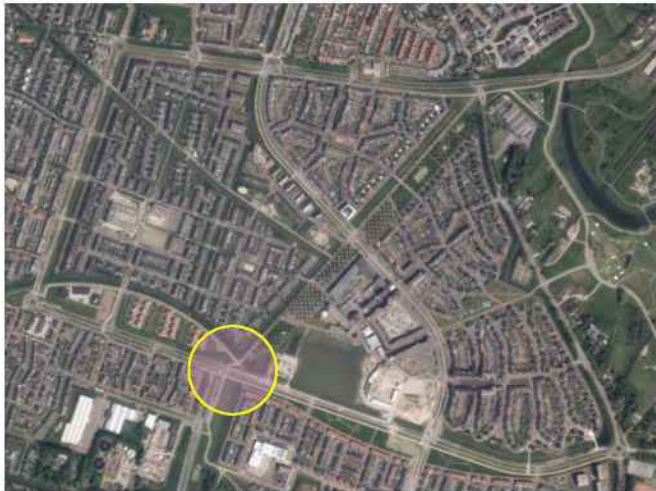
Figuur 17 – Overzicht kruispunt Veldhuizerweg - Landschapsbaan

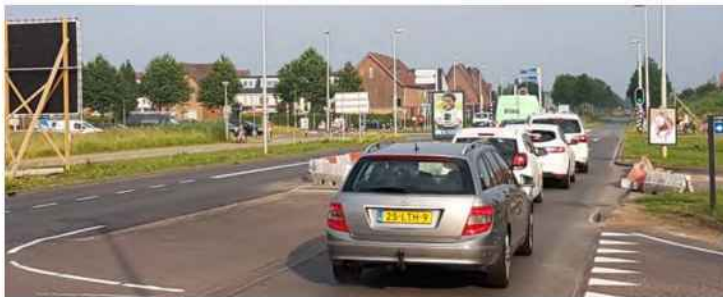
Tijdens het locatiebezoek valt al vrij snel op dat tijdens de drukke perioden in zowel de ochtend- als avondspits de wachtrij voor linksaf richting de Veldhuizerweg (te) lang wordt. Het gevolg hiervan is dat de opstelstrook voor rechtdoor niet bereikbaar is (zie Foto 20).

Foto 20 – Bereikbaarheid opstelstrook rechtdoor

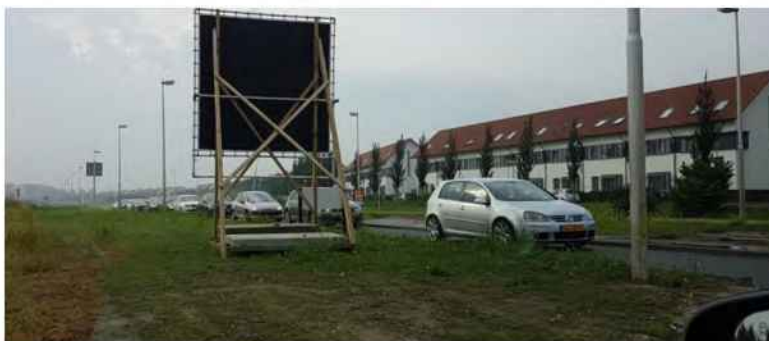
Nog belangrijker is echter dat de wachtrij voor linksaf richting de Veldhuizerweg voorbij het (voorrangs)kruispunt naar P4 staat. Hierdoor wordt het in-/en uitrijden van deze parkeerweg bemoeilijkt of zelfs onmogelijk gemaakt. Met name tijdens de ochtendspits is sprake van lange wachtrijen en is een wachtrijlengte van circa 250-300m waargenomen.

Foto 21 – Wachtrij op Landschapsbaan ruim voorbij kruispunt naar P4

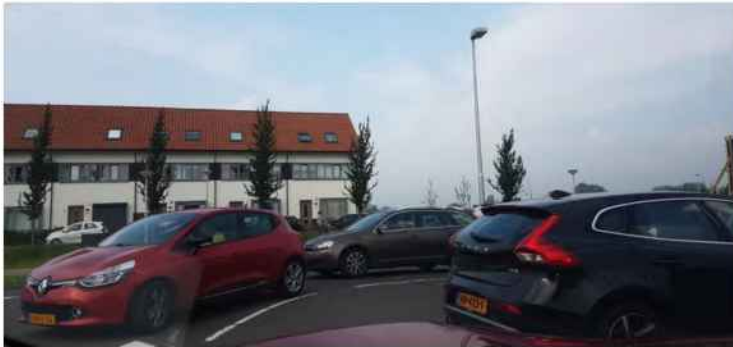
*Foto 22 – In/uitrijden naar parkeerweg P4 wordt geblokkeerd*

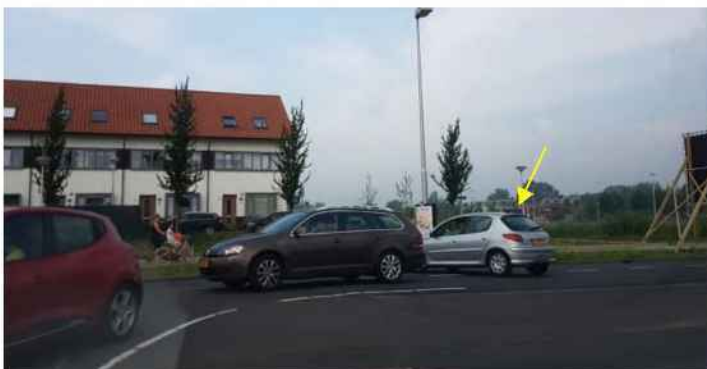
Met name op het voorrangskruispunt met P4 is tijdens de piekmomenten duidelijk onveilig verkeersgedrag waarneembaar. Hierbij wordt bijvoorbeeld risico genomen om na lang wachten 'even snel' de Landschapsbaan op te rijden. Daarnaast is geconstateerd dat met 'slalom' bewegingen de wachtende auto's worden omzeild. In onderstaande foto is dit gevisualiseerd. Hierbij werd zelfs tegen het verkeer in gereden, zodat om de wachtende auto's heen gereden kon worden.

Naast het onveilige verkeersgedrag is ook sprake van een onoverzichtelijke situatie, waarbij op het kruisingsvlak wachtende voertuigen het zicht ontnemen.

*Foto 23 – ongewenst rijgedrag*

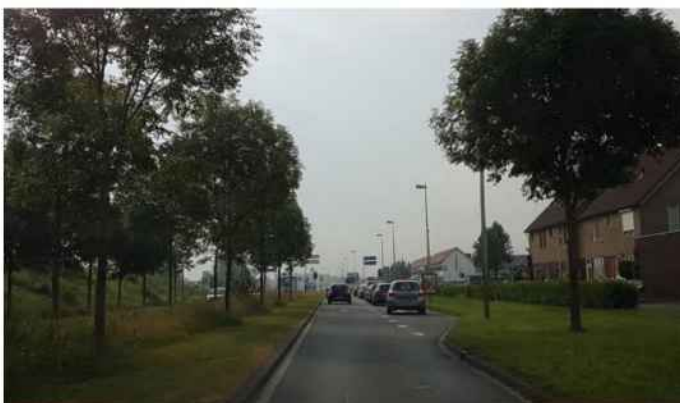
De verkeersstroom die op de Landschapsbaan vanuit westelijke richting naar de VRI rijdt, krijgt in de regeling in principe voldoende ruimte. Alleen tijdens de ochtendspits vindt om circa 8.30 uur een enkele keer overstaan plaats. Dit leidt wel tot een (kortstondige) terugslag en het vollopen van het wegvak tussen en van de rotonde met Rivierkom.

*Foto 24 – rechtsaf op Landschapsbaan richting Veldhuizerweg*

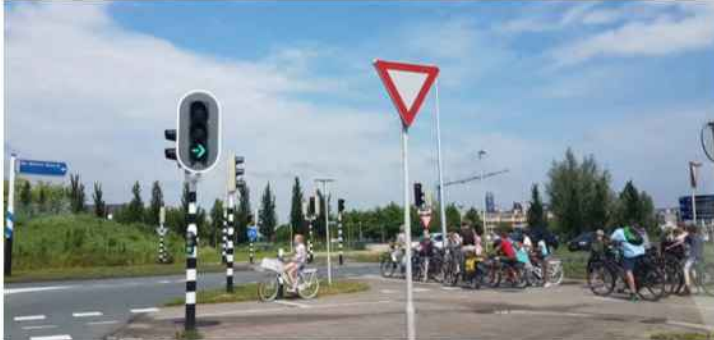
Met name tussen 8.00 en 8.30 uur steken veel fietsers over. Het groen van de fietsers wordt hierbij goed verlengd.

Foto 25 – aanwezigheid van veel fietsers op het kruispunt

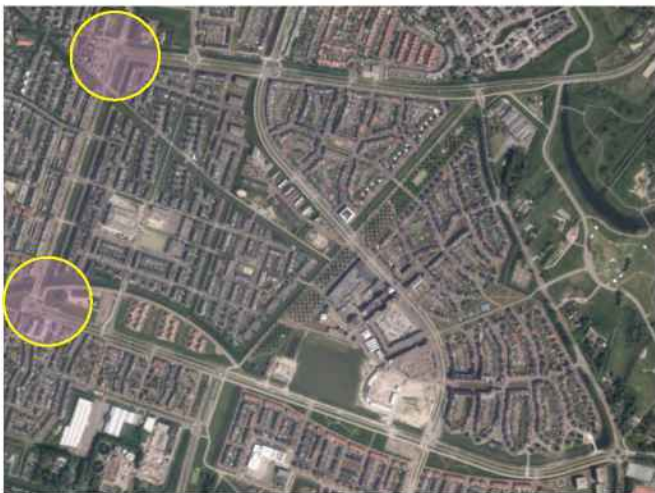
Figuur 18 – Overzicht locatie rotondes Rivierkom

De verkeersafwikkeling op de rotondes verloopt tijdens beide spitsen over het algemeen goed. Alleen tijdens de ochtendspits ontstaan op de rotonde Rivierkom - Landschapsbaan afwikkelingsproblemen. Enerzijds heeft dit te maken met terugslag vanaf de VRI met de Veldhuizerweg, anderzijds met een piekmoment, waarbij verkeer om circa 8:30 uur na het wegbrengen van de kinderen naar school/kinderopvang tegelijkertijd richting de Veldhuizerweg wil rijden.

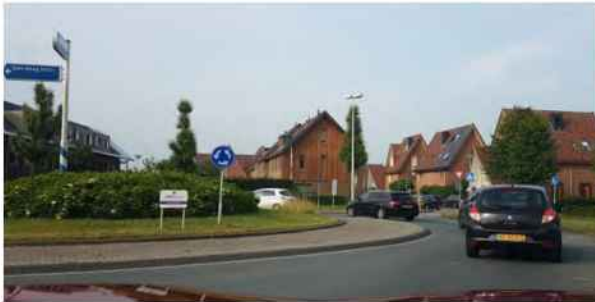
Foto 26 – vertraging op de rotonde met de Landschapsbaan

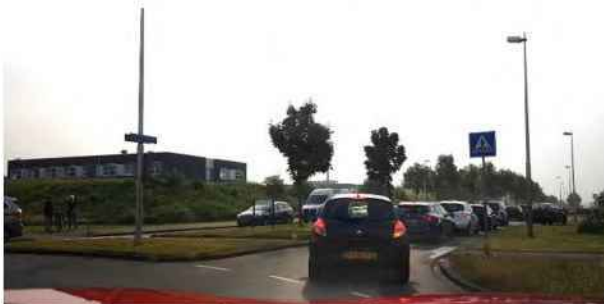
Het wegvak tussen de VRI met de Veldhuizerweg en de rotonde staat voor circa 10 -15 minuten vol, waarbij de wachtrij tot op en voorbij de rotonde terugslaat.

Foto 27 – terugslag vanaf VRI met Veldhuizerweg tot de rotonde met de Landschapsbaan

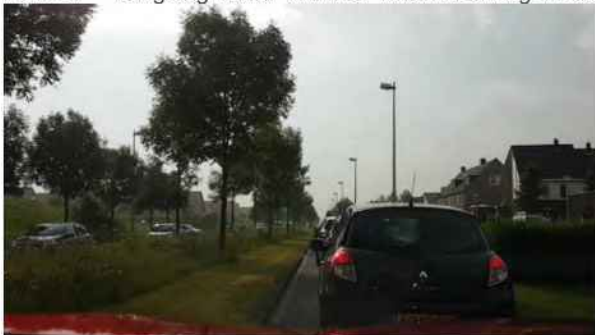
Foto 28 – wachtrij op wegvak tussen rotonde Landschapsbaan en VRI met Veldhuizerweg

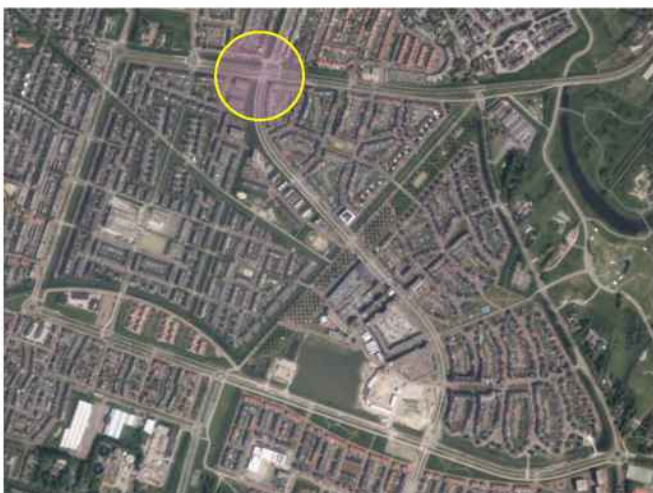
Figuur 19 – Overzicht Locatie VRI Utrechtse Heuvelrug

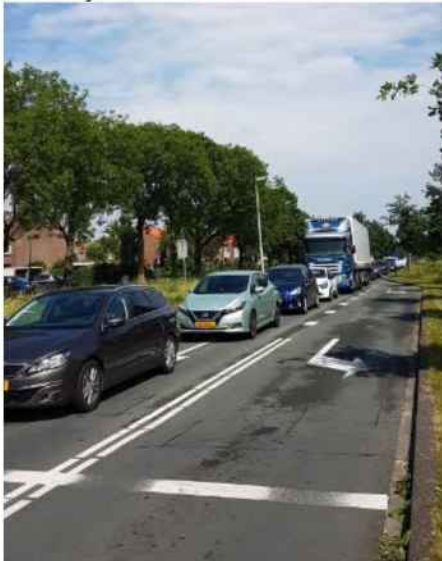
De verkeersafwikkeling bij deze VRI kenmerkt zich door relatief lange cyclustijden. Dit heeft vooral te maken met het feit dat het verkeer vanaf de zijwegen beschikt over slechts één opstelstrook voor rechtsaf, rechtdoor en linksaf. Behalve dat deze rijstrokenindeling regeltechnisch veel extra verliestijd geeft - bij groen hebben alle overige richtingen rood -, leidt dit ook tot onlogische verkeerssituaties. Het conflicterende verkeer ziet immers niet altijd waarvoor het staat te wachten. Met name bij overstekende fietsers en voetgangers vergroot dit de kans op roodlichtnegatie. De lange cyclustijden leiden tijdens de piekmomenten vooral tot (te) lange wachtrijen op de Stroomrugbaan. Tijdens de piekmomenten zijn hierdoor de opstelstroken voor afslaand verkeer niet altijd bereikbaar en vindt soms overstaan voor het rechtdoorgaand verkeer plaats.

*Foto 29 – Te lange wachtrijen op Stroomrugbaan*

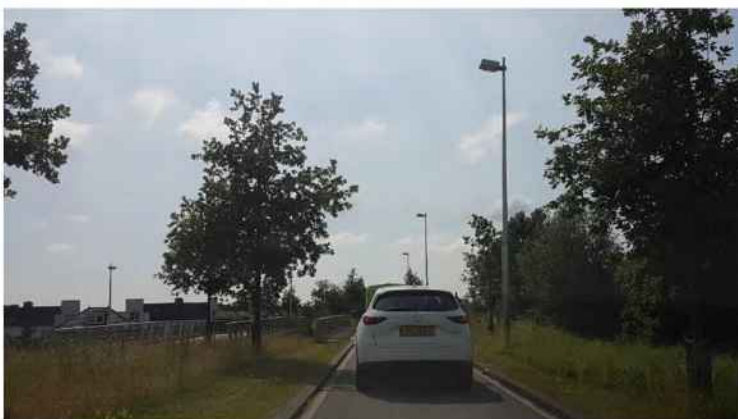
De lange wachtrijen zijn dus enerzijds het gevolg van de lange cyclustijden. Anderzijds wordt dit ook veroorzaakt door de aankomst van het verkeer in pelotonvorm vanaf de VRI met de Haarrijnse Rading, waarbij tijdens de avondspits sprake was van filevorming tot voorbij het kunstwerk over de Europaweg.

*Foto 30 – Filevorming Stroomrugbaan tot voorbij het kunstwerk Europaweg*

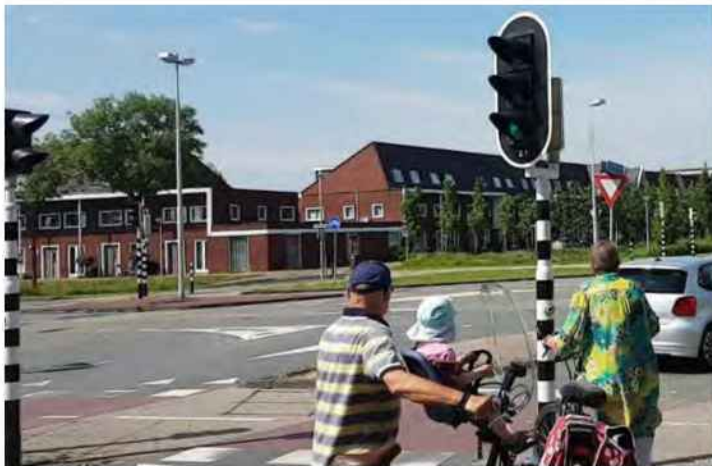
Voor fietsers die via de Utrechtse Heuvelrug (zuidkant) zelf - dus niet via het fietspad - richting het kruispunt rijden is niet duidelijk welk gedrag van hen gewenst is. Sommige fietsers negeren het rode verkeerslicht van de Utrechtse Heuvelrug om vervolgens naar de opstelplekken voor fietsers te rijden. Met name voor de linksafslaande fietsers is deze beweging niet logisch. Daarbij wordt ook wel eens gebruik gemaakt van de voetgangersoversteekplaats.

Foto 31 – Onlogische situatie voor fietsers vanaf Utrechtse Heuvelrug

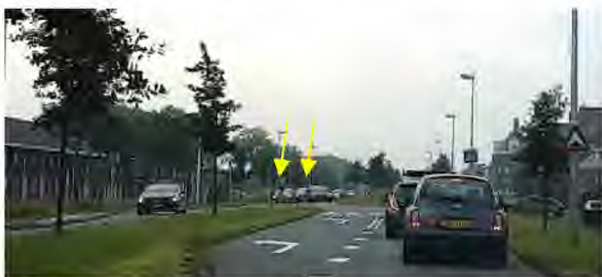
Op het kruispunt Stroomrugbaan-Bruidsbloemlaan dienen overstekende fietsers voorrang te geven aan het verkeer op de Stroomrugbaan. Voor de parallel overstekende voetgangers is sprake van een zebraoversteek. Hierdoor ontstaan onlogische verkeerssituaties waarbij voetgangers voorrang hebben en krijgen en fietsers op dat moment ook willen en kunnen oversteken, waarbij zij het ene moment wel voorrang krijgen en het andere moment juist niet.

*Foto 32 – overstekende fietsers en voetgangers leiden tot wachtrijen*

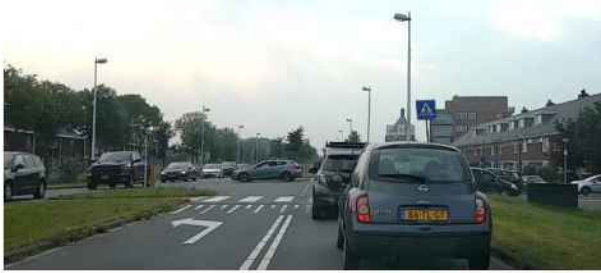
Ook het gemotoriseerd verkeer vanaf de zijweg gebruikt die momenten om "snel" de Stroomrugbaan op te rijden. Het verkeer op de Stroomrugbaan geeft op die momenten voorrang aan het verkeer van en naar de zijwegen.

*Foto 33 – situatie verkeer van en naar zijwegen op Stroomrugbaan*

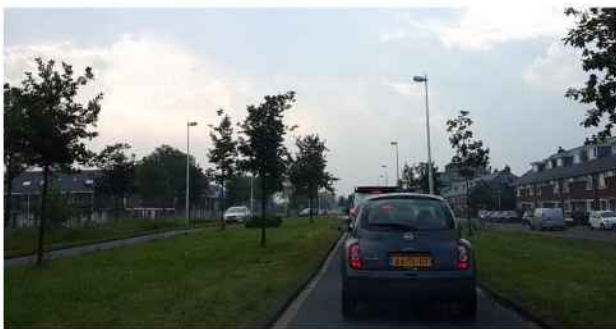
Met name tijdens de piekmomenten kunnen als gevolg van de overstekende voetgangers (lange) wachtrijen ontstaan.

*Foto 34 – wachtrij voor voetgangersoversteek Bruidsbloemlaan*

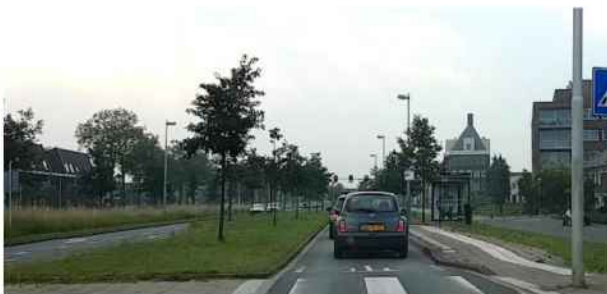
Het risico hiervan is dat de rotonde met Rivierkom en het VRI-kruispunt Utrechtse Heuvelrug de aanvoer in de vorm van pelotons niet altijd in één keer kan verwerken.

*Foto 35 – wachtrij voor VRI Utrechtse Heuvelrug*

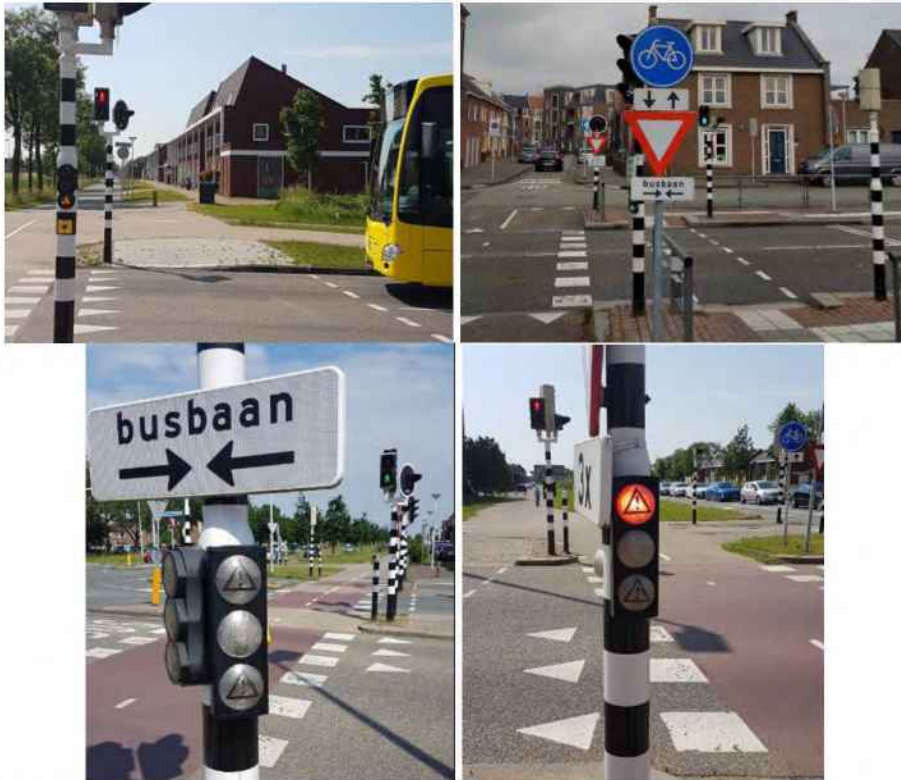
De voetgangersoversteken over de busbanen zijn voorzien van waarschuwingslichten. Deze zijn echter niet op elke locatie met een uniforme uitvoering toegepast...of zelfs helemaal niet!

Foto 36 – waarschuwingslichten voetgangers

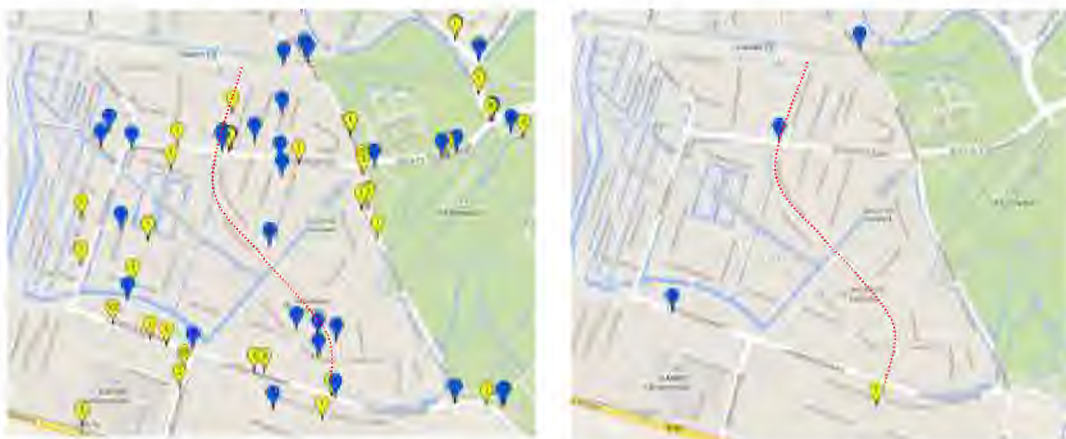
De geregistreeerde ongevallen in de periode 2007-2012 zijn opgenomen in het beschikbare bestand van Rijkswaterstaat. De gegevens zijn echter zeer summier en onvoldoende basis voor een analyse van de ongevallen. Er blijkt echter wel uit dat het aantal ongevallen met een bus zeer beperkt van omvang is geweest in die periode.

- Geel = waaronder minimaal één met letsel, blauw= uitsluitend met schade.
- Alle ongevallen (links) en met bus (rechts).

Figuur 3.2: Geregistreeerde ongevallen 2007-2012 (RWS-bestand)

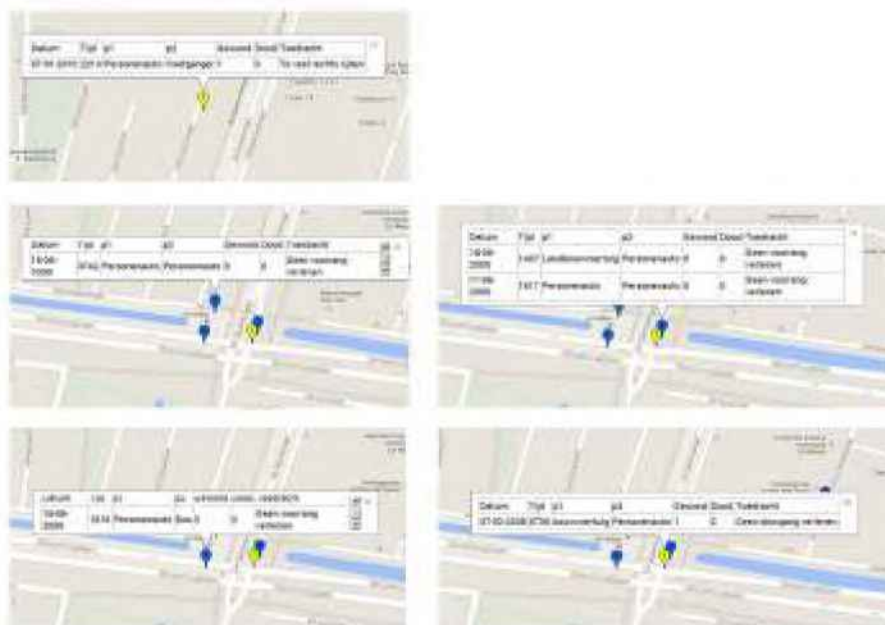
Gegevens van ongevallen op noordelijke deel (inclusief kruispunt Stroomrugbaan)

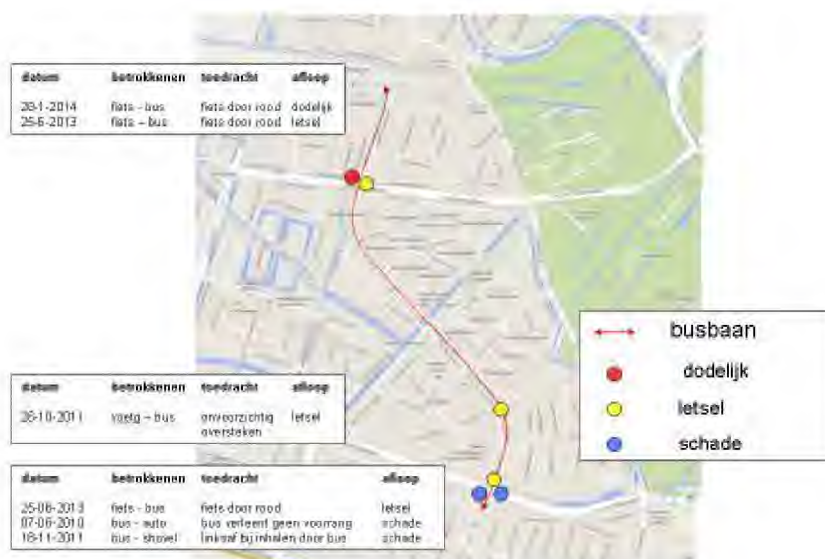
Voor de meer recente periode tot 2014 zijn ongevalgegevens verstrekt door de politie. In dit overzicht komen de recente ernstige ongevallen met fietsers en de bus voor.

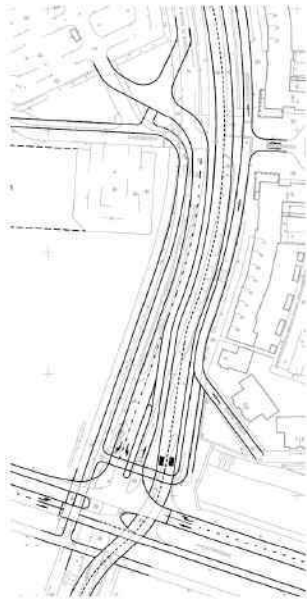
## 2b zuidelijke ontsluiting aan andere zijde (westzijde van de busbaan)

- versimpeling oversteken busbaan,
- de zuidelijke oversteek van de busbaan is minder druk en uitsluitend in gebruik door bewoners die de situatie goed kennen; de oversteek wordt daardoor veiliger,

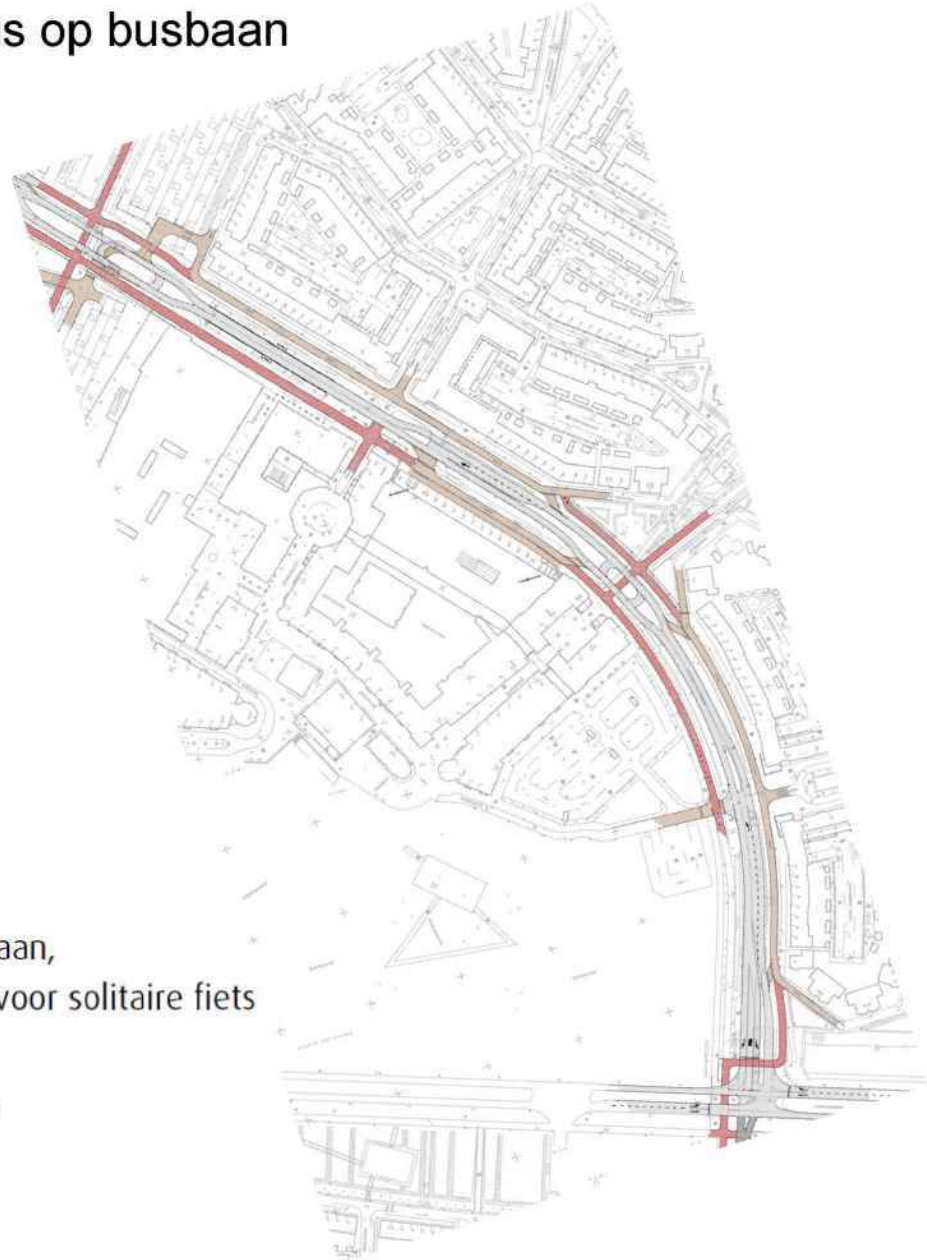
## 7 opheffen busbaan, auto met bus op busbaan

- voordelen:
  - opheffing oversteken busbaan,
  - heldere en veilige verkeersstructuur,
  - solitaire fietsvoorziening mogelijk,
  - geen foutrijders aansluiting Stroomrugbaan,
  - verbetering voor de fiets, mogelijkheid voor solitaire fiets
- nadelen:
  - mogelijk iets langere rittijd voor de bus,
  - draagvlak Bestuur Regio Utrecht.

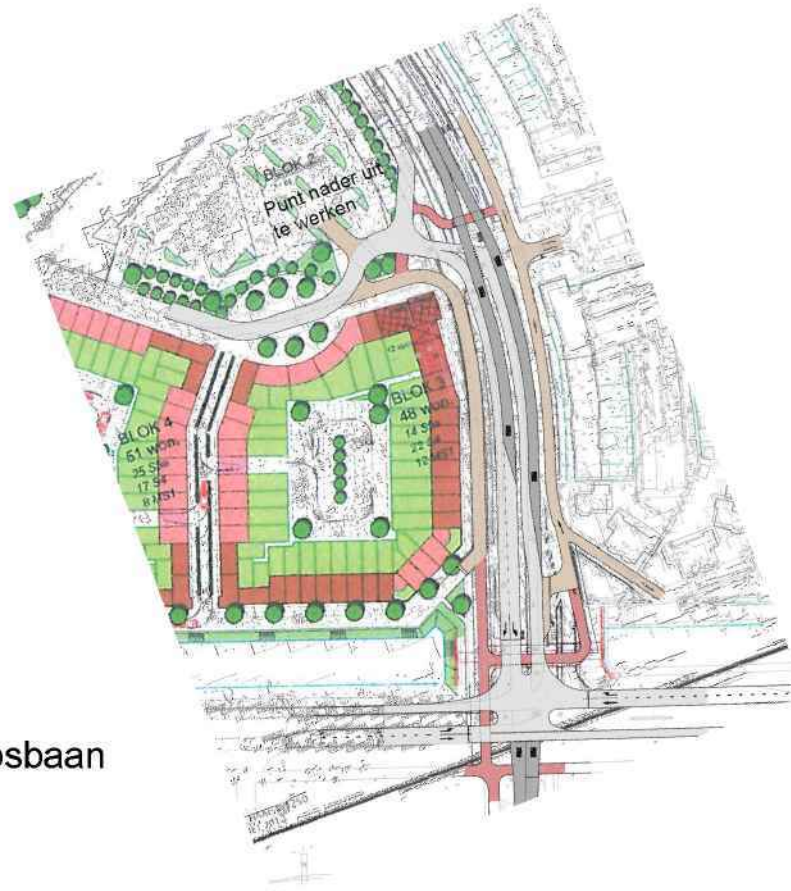
7b opheffen busbaan op zuidelijke deel , auto met bus op busbaan

- overzichtelijke, veilige situatie bij Landschapsbaan
- draagvlak bij Bestuurs Regio Utrecht

- deel van vrije busbaan verdwijnt
- complexe situatie bij overgang naar vrije busbaan

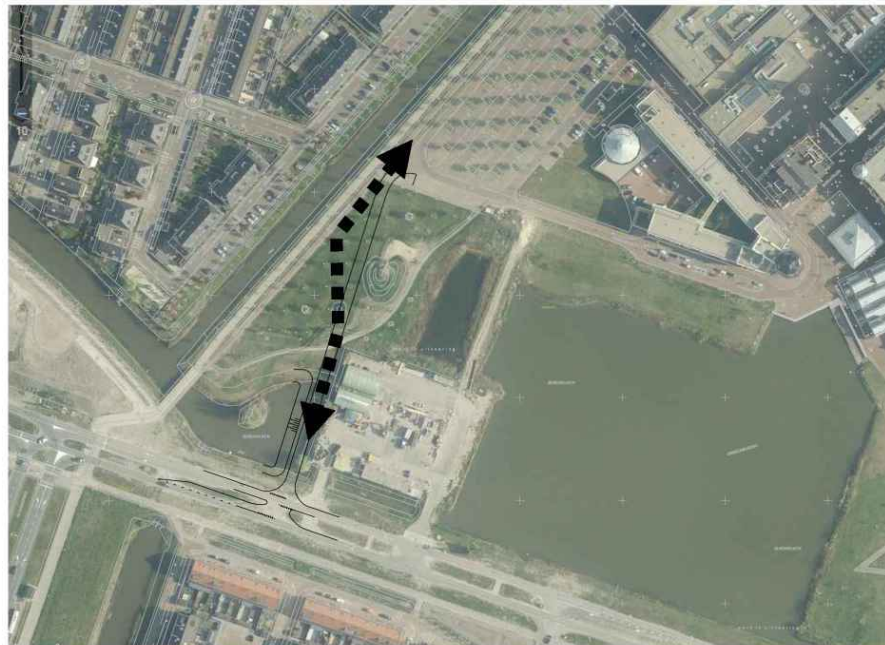
## 6b nieuwe ontsluiting P noord op Landschapsbaan , knip bij busbaan

- maakt opheffen van kruising (auto) van busbaan mogelijk (bij gezondheidscentrum)
- kan parkeerdruk op P zuid voor deel overnemen
- minder verkeer op Utrechtse Heuvelrug tussen Landschapsbaan en P zuid

- gaat door groengebied, inpassing nodig
- bij opheffen oversteek busbaan meer verkeer over Utrechtse Heuvelrug naar P noord

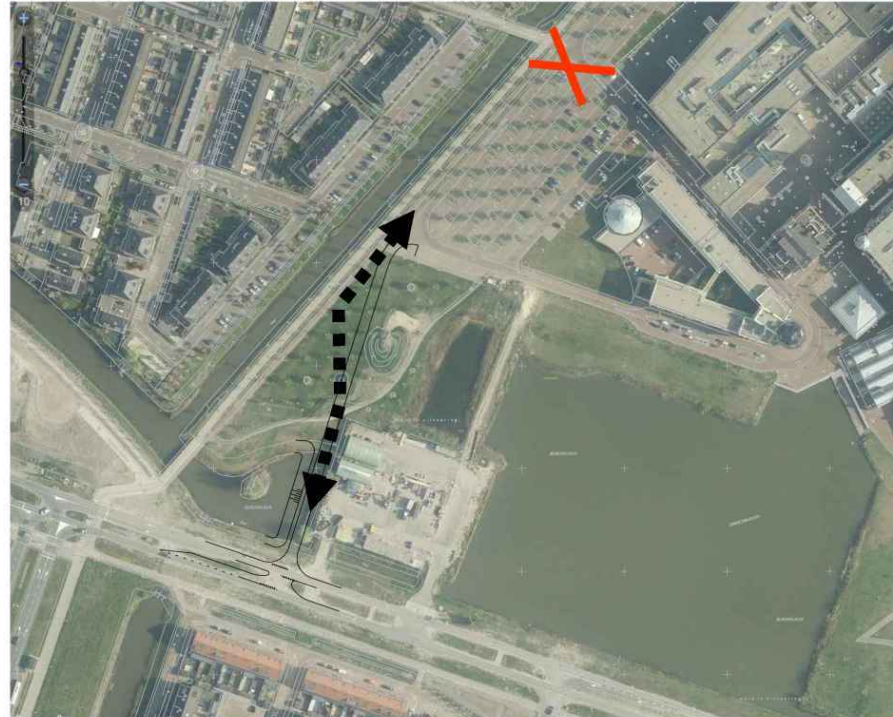
## 6c nieuwe ontsluiting P noord op Landschapsbaan , knip in P noord

- kan parkeerdruk op P zuid voor deel overnemen
- minder verkeer op Utrechtse Heuvelrug tussen Landschapsbaan en P zuid

- gaat door groengebied, inpassing nodig

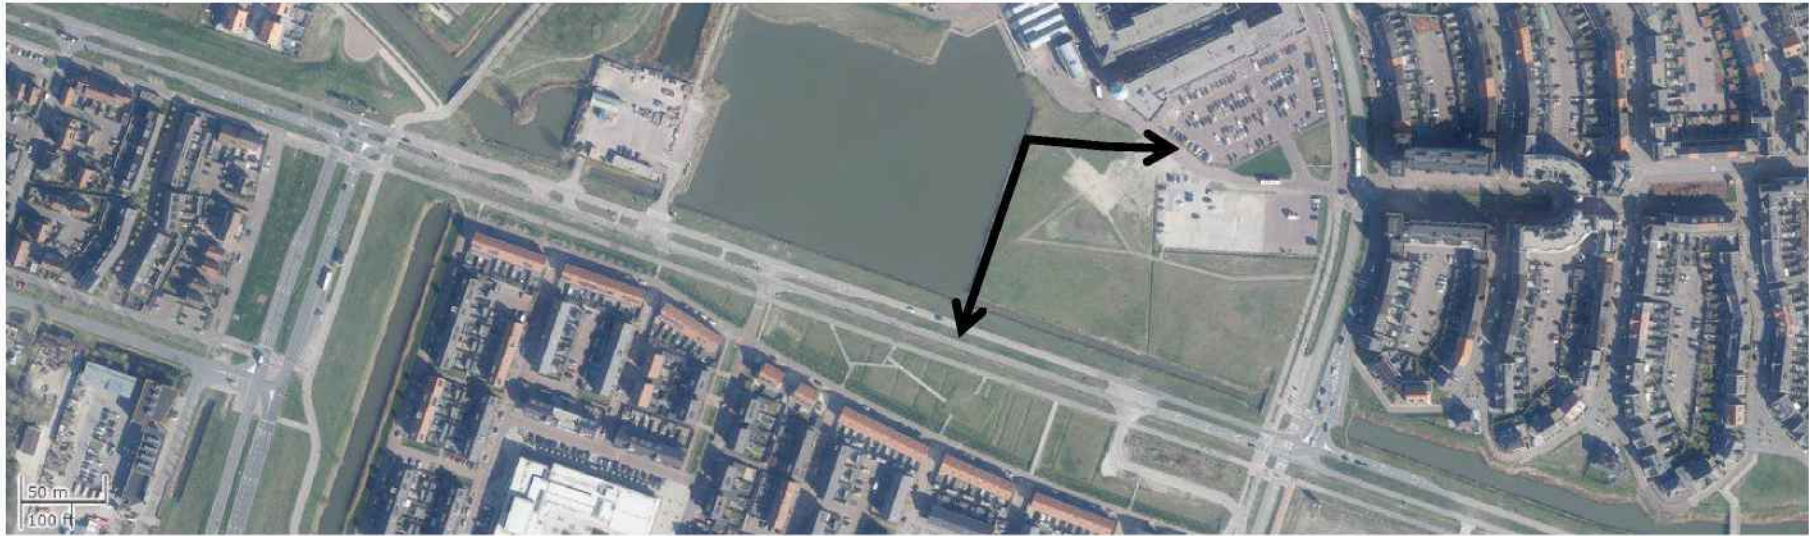
## 6d nieuwe ontsluiting P zuid op Landschapsbaan

- minder verkeer op Utrechtse Heuvelrug tussen Landschapsbaan en P zuid
- te combineren met randontsluiting van nieuwe woongebied

- hogere parkeerdruk P zuid door betere bereikbaarheid
- hinder voor bewoners nieuwe woongebied

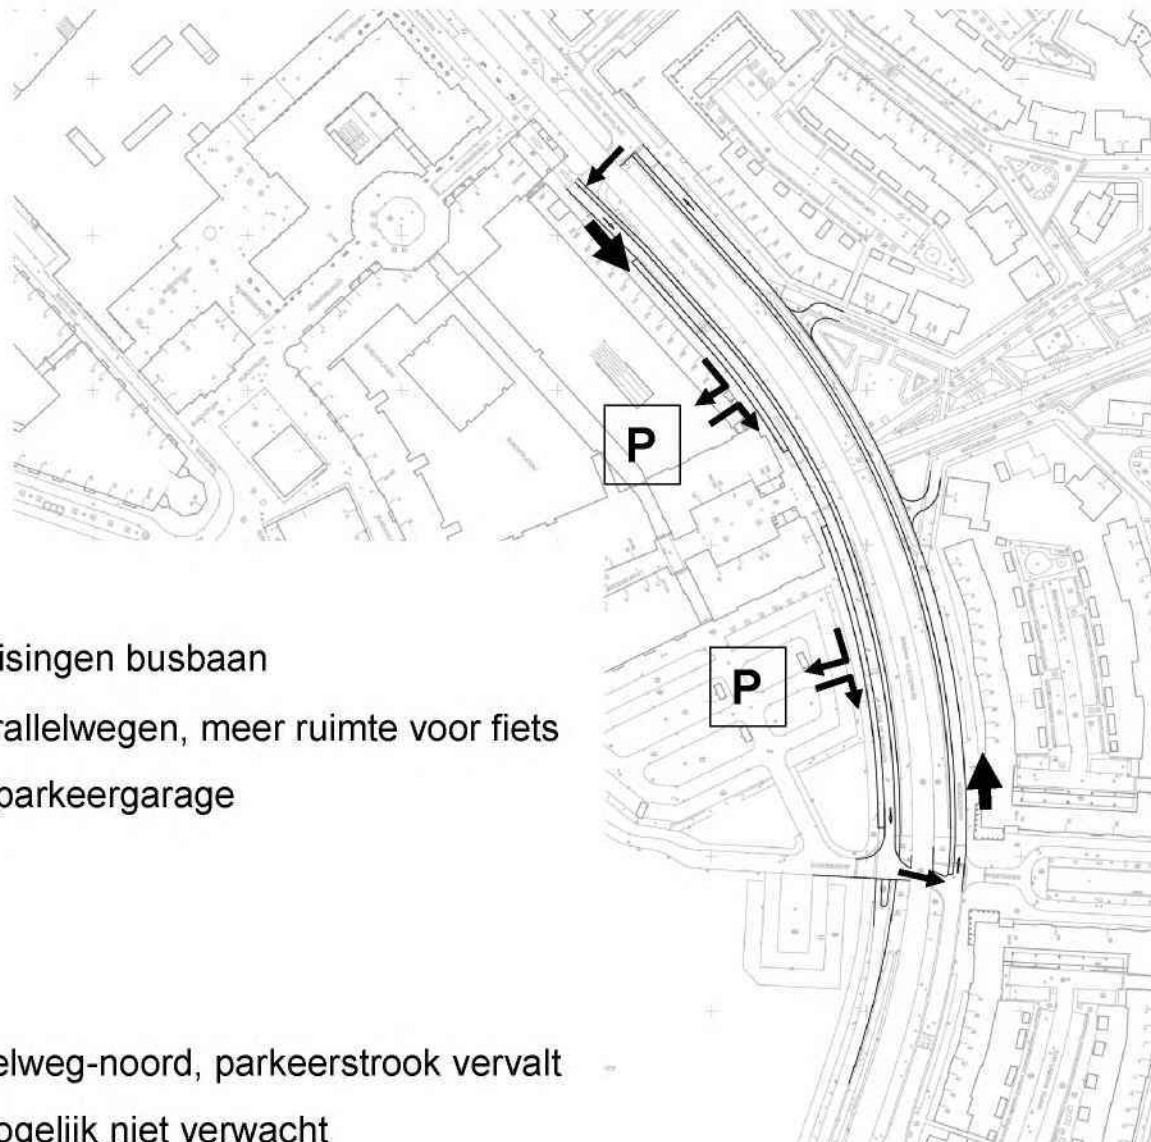
## 1b parallelwegen naast busbaan ter hoogte van winkelcentrum

- minder complexe situaties op kruisingen busbaan
- eenrichting autoverkeer op de parallelwegen, meer ruimte voor fiets
- overzichtelijker bij in/uitgang van parkeergarage

- veel rondrijden van autoverkeer
- extra hinder voor bewoners parallelweg-noord, parkeerstrook vervalt
- fietsers in tegenrichting worden mogelijk niet verwacht

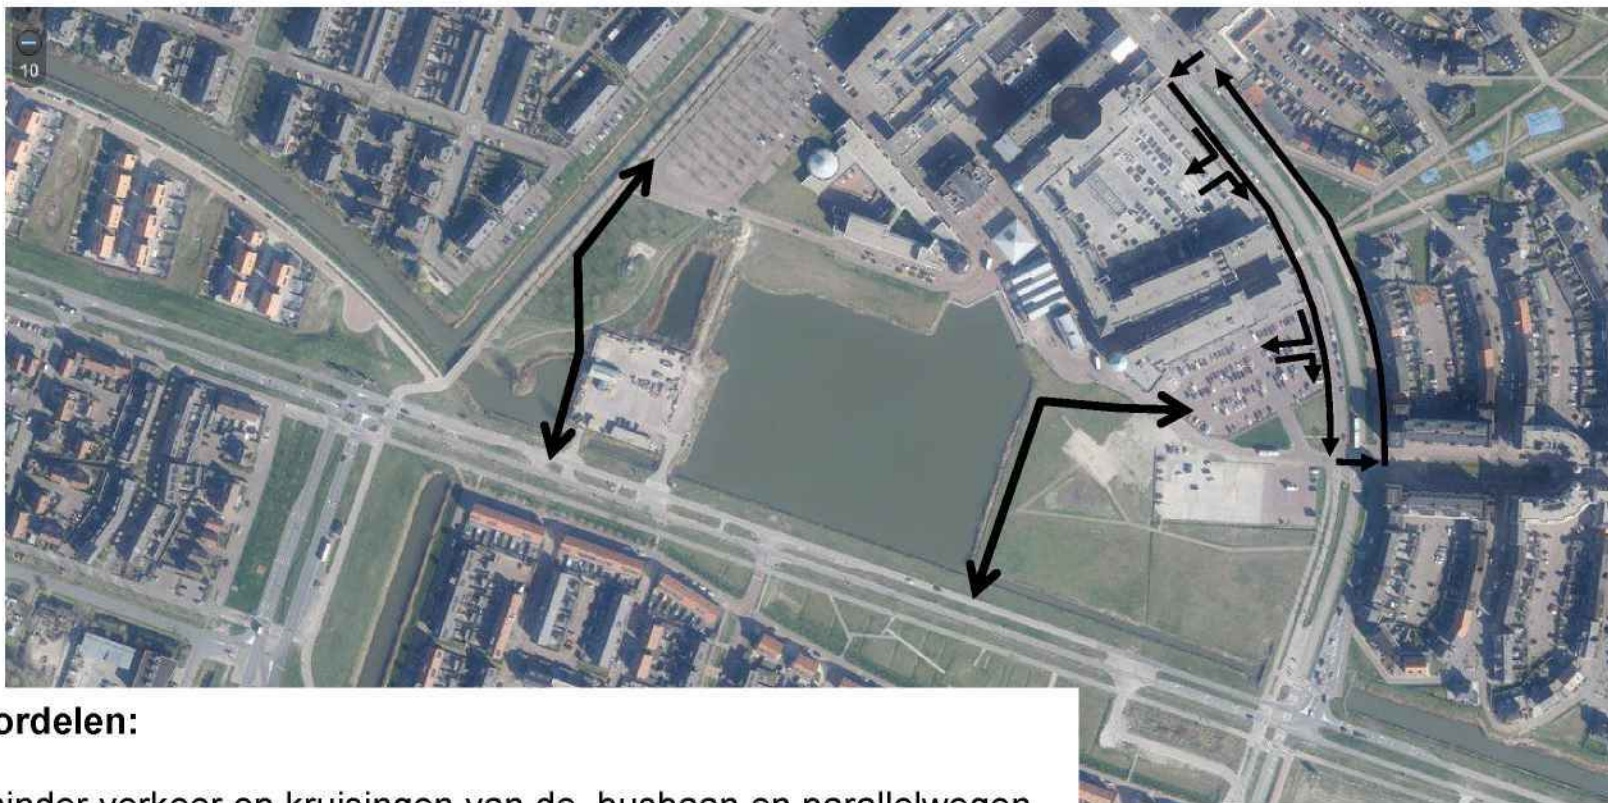
## 8a combinatievariant nieuwe ontsluitingen en parallelwegen

- minder verkeer op kruisingen van de busbaan en parallelwegen
- met nieuwe ontsluiting P noord betere verdeling parkeerdruk

- nadelen nieuwe ontsluitingen P noord en P zuid
- nadelen parallelwegen, maar minder ernstig door minder verkeer

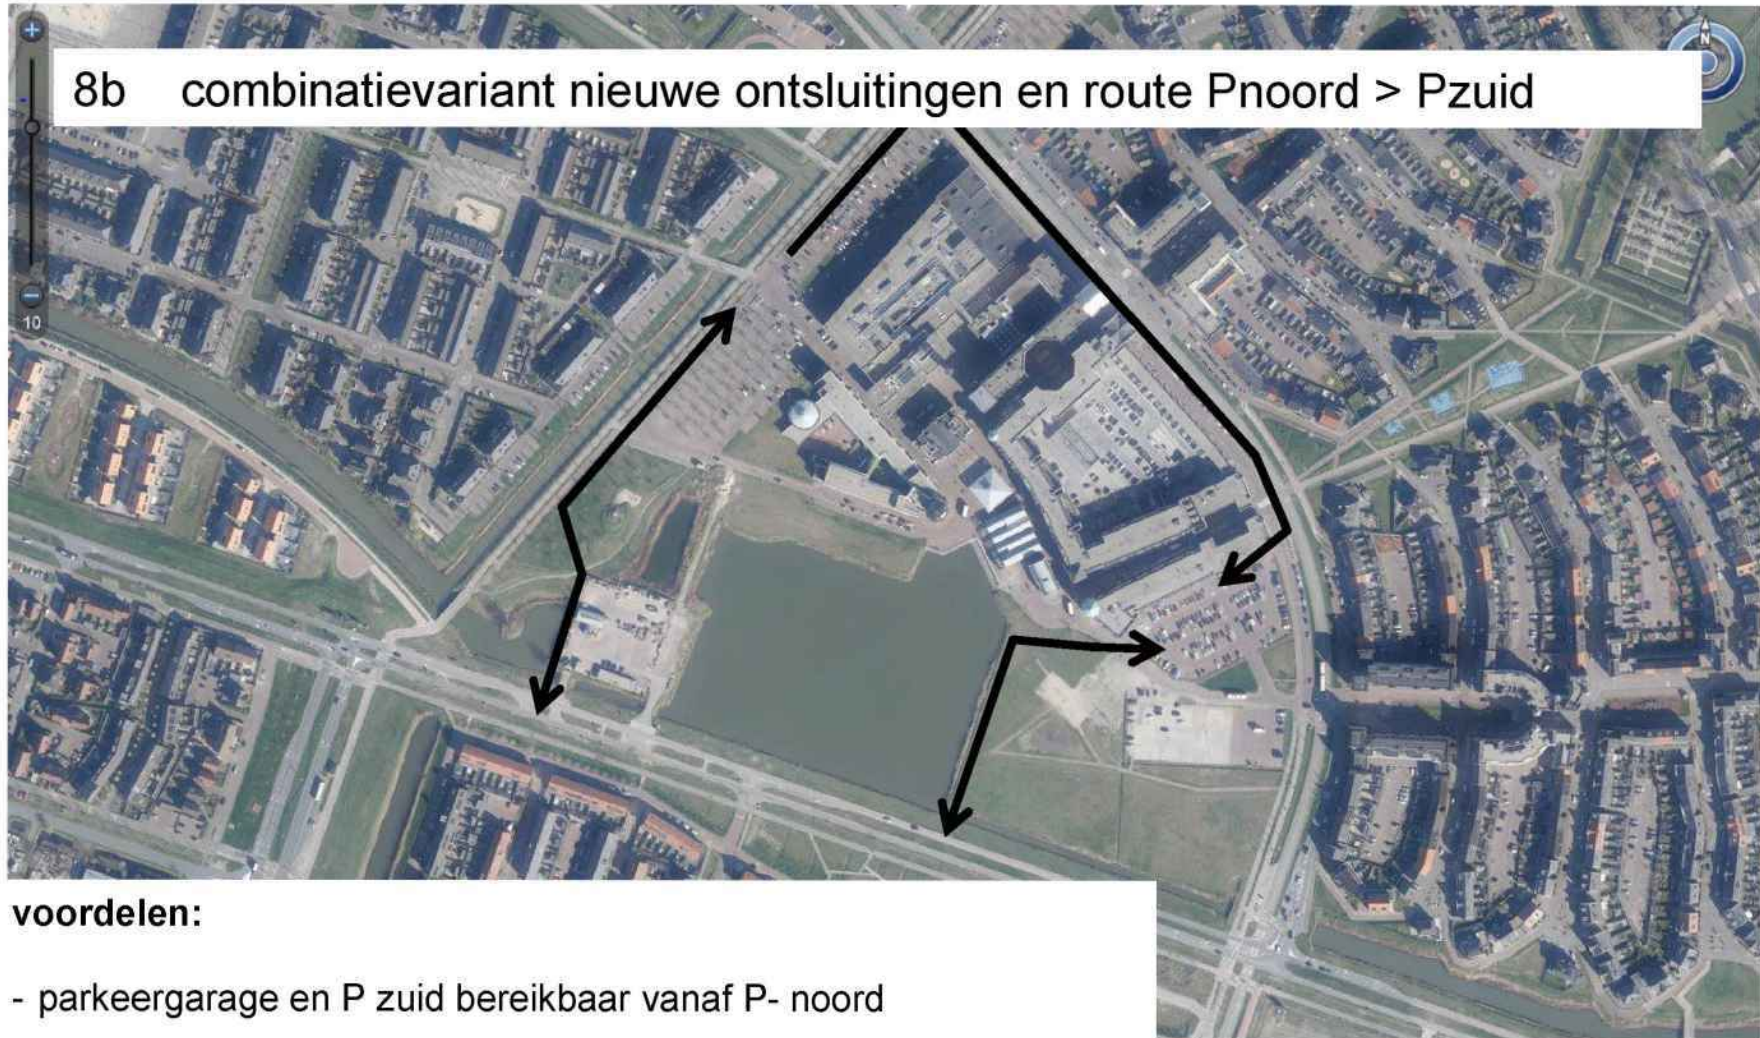
## 8b combinatievariant nieuwe ontsluitingen en route Pnoord > Pzuid

- parkeergarage en P zuid bereikbaar vanaf P- noord
