# Kluiskelder Kromme Nieuwegracht

Rapport Verificatieberekening

Gemeente Utrecht

Document Rapport Verificatieberekening  
Status Definitief 03  
Datum 21 september 2021  
Referentie 122608/21-014.179

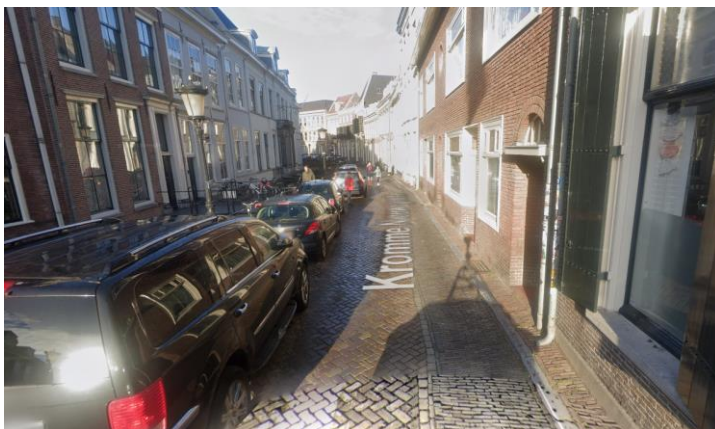
Afbeelding 2.1 Indeling op de Kromme Nieuwe­gracht (foto ter plaatse van nummer 1234567890 kijkend in noordwestelijke rich­ting)

KNC<sup>1</sup> is een kluis­kelder in het stads­centrum van Utrecht. Over de kelder loopt een verkeers­ver­binding bestaande uit één rij­baan voor ver­keer en een trottoir. Op de rij­baan geldt een­richtings­ver­keer voor ge­motoriseerd ver­keer vanuit zuidoos­telijke rich­ting naar noordwestelijke rich­ting. Aan de waterzijde be­vindt zich een parkeer­strook voor pa­rallel parke­ren. Een voor­beeld is weergegeven in af­beelding 2.1. Een typische doors­nede van de kluis­kelder in Kromme Nieuwe­gracht wordt ge­toond in af­beelding 2.3. Op de Kromme Nieuwe­gracht ge­lden voertuig­beper­kingen. Dergelijke be­per­kingen worden ver­meld in tabel 2.1 en ge­toond in af­beelding 2.2.

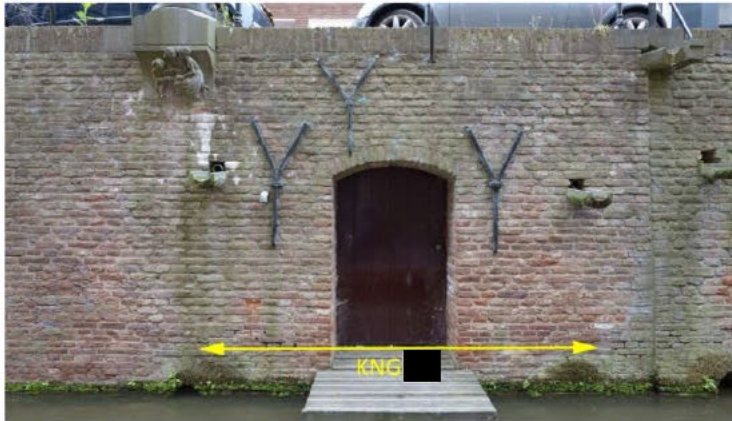
Afbeelding 2.4 Kelder KNC buitenaanzicht 8

200 en 300 mm. Foto's van de buitenkant en de binnenkant van de Kromme Nieuwegracht kelder worden getoond in afbeelding 2.3 en afbeelding 2.4. Een schets van het bovenaanzicht en doorsneden zijn weergegeven in afbeelding 2.5. De toog is opgebouwd uit 4 lagen metselwerk. De bovenste drie lagen stenen liggen plat op elkaar. De onderste laag bestaat uit rechtopstaande stenen; zie afbeelding 2.7 voor een schematische weergave. De boog is aan de bovenzijde afgewerkt door middel van een bitumineuze laag en een soort geotextiel (vezeldoek) om de kelder waterdicht te maken. De bitumineuze laag is circa 10 mm dik. De staat van de bitumineuze laag is goed. De totale dikte van de toog, inclusief afwerklagen en bitumineuze afdichting aan de bovenzijde, is ongeveer 410 mm [1].

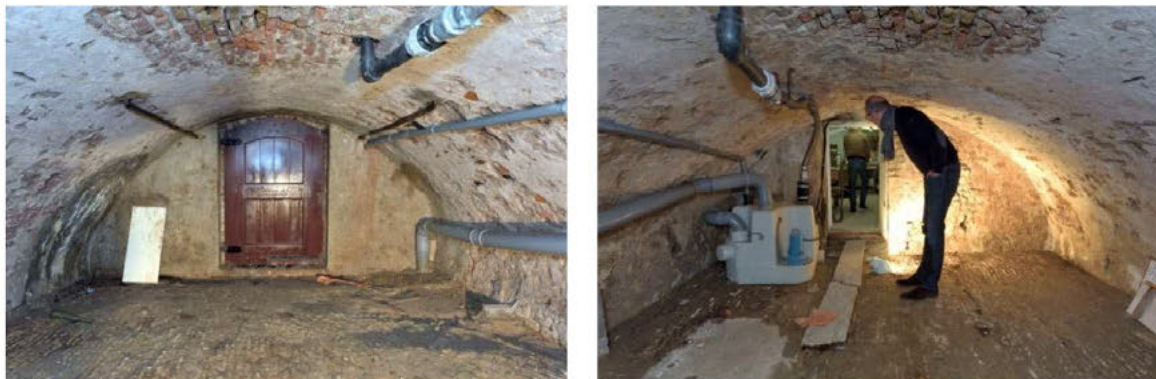
Afbeelding 2.5 Kelder KNC binnen aanzicht 8

De overspanning van de boog (zie afbeelding 2.5) is ongeveer 3,8 m. Uit de inspectieresultaten, zie bijlage III, blijkt dat de kelder geen symmetrische doorsnede heeft. De wanden hebben aan beide zijden een verschillende hoogte. De hoogte van de boog varieert tussen 1.678 en 1.808 mm. De hoogte van de wand aan de noordzijde varieert tussen 447 en 600 mm. De hoogte van de wand aan de zuidzijde varieert tussen

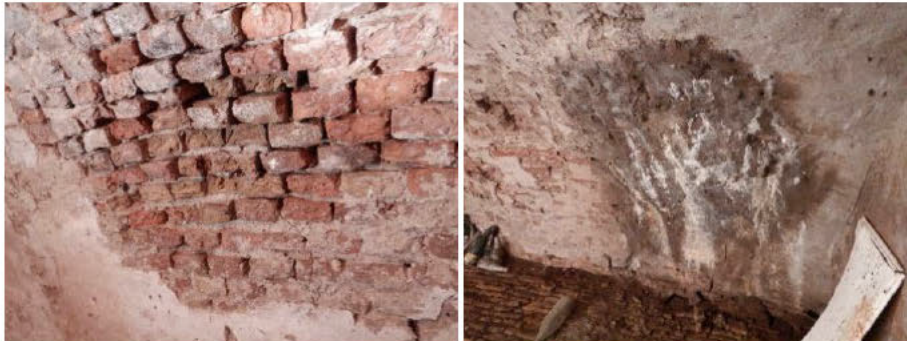
In afbeelding 2.8 is schade te zien:

- afbeelding 2.6 metselwerkschade (linker foto) [1];
- afbeelding 2.6 lekkage (rechter foto) [1].

Afbeelding 2.8 Schadepunt 05

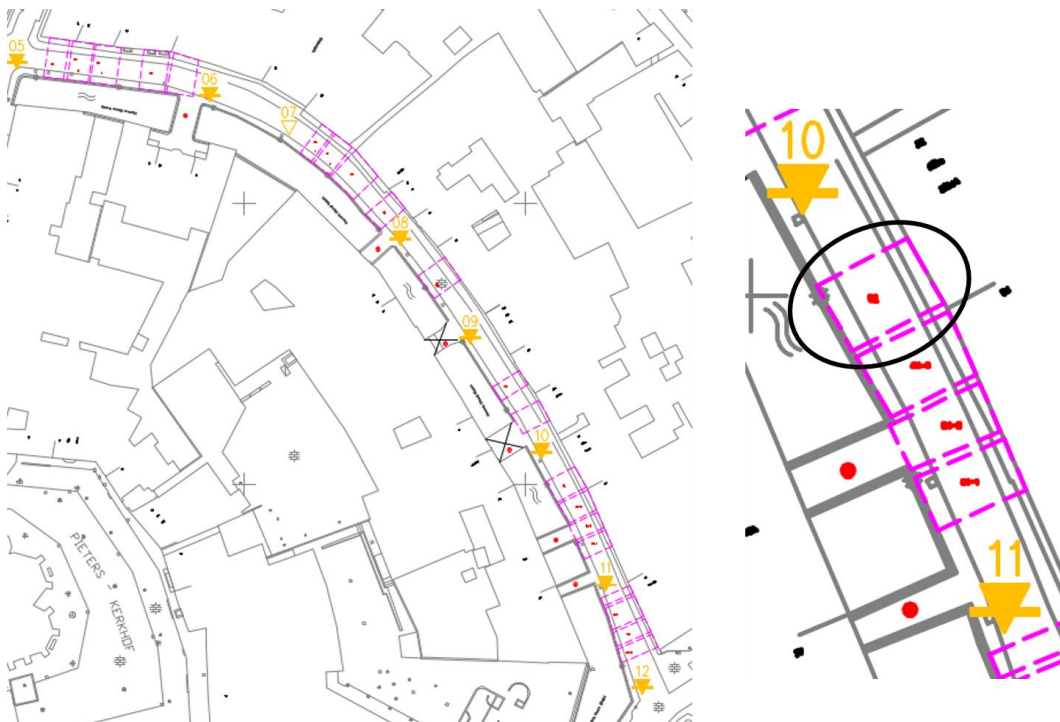
Afbeelding 3.1 Locaties aanwezige sonderingen Kromme Nieuwegracht (links) en KNC in cirkel (rechts)

Uit het archief van de gemeente Utrecht zijn enkele sonderingen en boringen uit de nabijgelegen omgeving bekend. De meest recente metingen, uitgevoerd door Hoogveld in 2014 zijn gehanteerd. Dit wordt volledig beschreven in rapportage 4 en samengevat in [5]. Voor de grondparameters zal aangesloten worden op NEN-EN9997-1+C2; 2017 Geotechnisch ontwerp van constructies- Deel 1: Algemene regels en CUR 2003-7 Bepaling geotechnische parameters. De onderstaande afbeelding 3.1 toont de grondinterpretatie en parameterbepaling voor sonderingen 10 en 11. Uit deze afbeeldingen blijkt dat de maatgevende sondering CPT 10 is vanwege de dikkere kleilaag. De genormaliseerde qc-waarden van sondering 10 en 11 zijn onderling vergelijkbaar en de inschatting van de parameters is onderling vergelijkbaar.

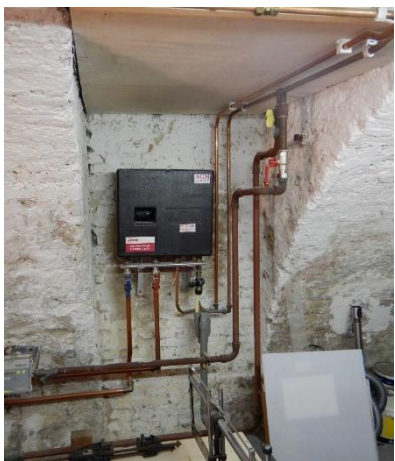
| Inspectie Nr. | Nr. onderzoeksplan | Locatie | Bevinding(en) | Foto(s) |
|---|---|---|---|---|
| 01 | WK-1 | De binnenzijde van de kelder, deel onder het huis (geen onderdeel van scope) | <p>Er is een oude doorgang zichtbaar in het deel van de kelder dat onder het huis aanwezig is. Dit duidt mogelijk op een (voormalig) naastgelegen kelder ter hoogte van nr. ■■■. Hier is echter geen verdere aanleiding voor gevonden.</p> <p>Deze kelder maakt geen onderdeel uit van de scope van de werkzaamheden.</p> | |

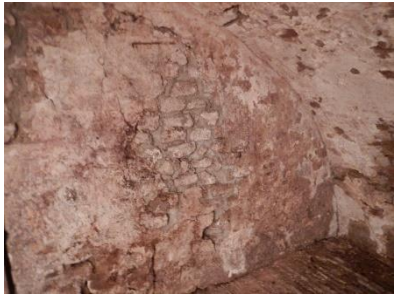
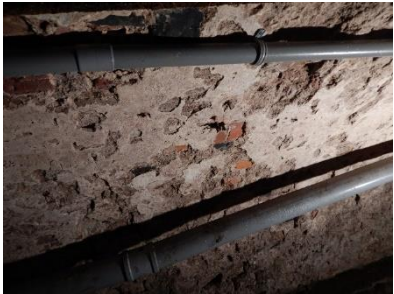
| Inspectie Nr. | Nr. onderzoeksplan | Locatie | Bevinding(en) | Foto(s) |
|---|---|---|---|---|
| 02 | WK-1 | Binnenzijde van de kelder, onderzijde metselwerk boog | <p>De afwerking is in slechte staat. Dit is het algehele beeld.</p> <p>Er is een afwerklaag aanwezig aan de gehele onderzijde van de boog, maar deze is op veel plekken (circa 30-40 %) vergaan waardoor het onderliggende metselwerk zichtbaar is. Een vermoedelijke oorzaak hierbij is het vocht dat aanwezig is.</p> <p>Veel plekken die nog wel voorzien zijn van de afwerklaag, liggen los. Er is om</p> | |

| Inspectie Nr. | Nr. onderzoeksplan | Locatie | Bevinding(en) | Foto(s) |
|---|---|---|---|---|
| | | | deze reden niet afgeklopt i.v.m. het risico op loslaten van een deel van de afwerking. | |

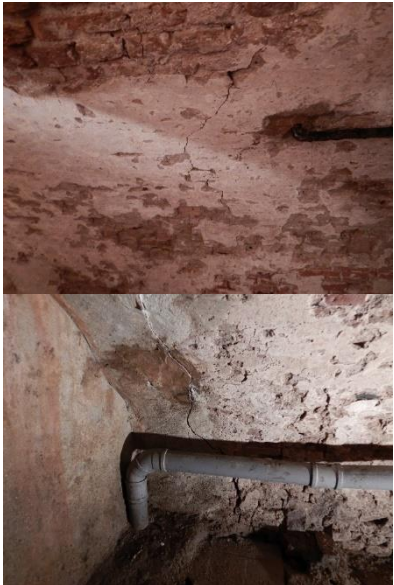
| Inspectie Nr. | Nr. onderzoeksplan | Locatie | Bevinding(en) | Foto(s) |
|---|---|---|---|---|
| 03 | WK-1 | Binnenzijde van de kelder, onderzijde metselwerk boog | <p>Er is scheurvorming zichtbaar op diverse locaties aan de onderzijde. De scheuren waarvan een duidelijke scheurpatroon kan worden herkend, zijn in de overspanningsrichting van de kelder.</p> <p>Het gaat om 1 doorlopende scheur. De scheurwijdte varieert sterk, maar is lastig vast te stellen door de afwerklaag. De overige scheuren hebben een variërende scheurwijdte.</p> <p>Scheur staat aan de onderzijde (aansluiting vloer) 25 mm open en in de top van de toog 2 mm open</p> | |

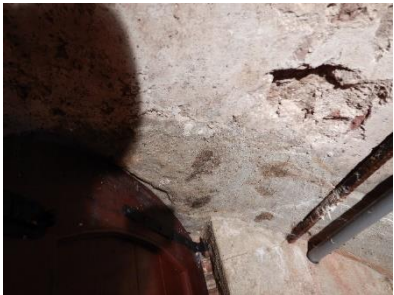
| Inspectie Nr. | Nr. onderzoeksplan | Locatie | Bevinding(en) | Foto(s) |
|---|---|---|---|---|
| 04 | WK-1 | Binnenzijde van de kelder, onderzijde metselwerk boog, nabij kluiswand grachtzijde | Er is een reparatieplek (cementgebonden) aanwezig nabij de aansluiting wand (grachtzijde) en metselwerk boog. Deze loopt over de volledige breedte van de boog (vloer tot vloer). Een deel van de op deze locatie aanwezige scheurvorming loopt door de reparatie heen. | |

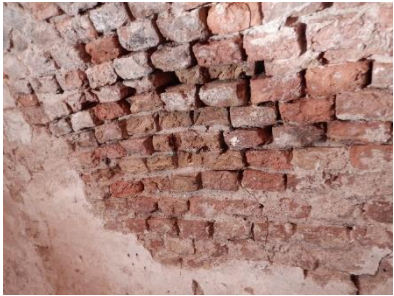
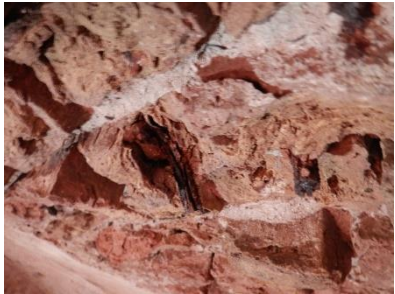
| Inspectie Nr. | Nr. onderzoeksplan | Locatie | Bevinding(en) | Foto(s) |
|---|---|---|---|---|
| 05 | WK-1 | Binnenzijde van de kelder, onderzijde metselwerk boog | <p>Een groot deel van het metselwerk ligt bloot op circa de helft van de constructie, op het hoogste punt. Het gaat om een oppervlakte van circa 2 x 2 m. De stenen zijn in slechte staat en deels afgebrokkeld en poreus. Er is nog sprake van enige samenhang, al ontbreekt een groot deel van het voegwerk. Er is niet afgeklopt op deze locatie.</p> <p>Er zijn nog oude staalprofielen zichtbaar tussen de stenen, welke zijn gecorrodeerd. Deze zijn vermoedelijk</p> | |

| Inspectie Nr. | Nr. onderzoeksplan | Locatie | Bevinding(en) | Foto(s) |
|---|---|---|---|---|
| | | | <p>een overblijfsel van oude leidingklemmen of iets dergelijks.</p> <p>Verspreid over de kelder is lokaal een enkele steen te vinden met hetzelfde beeld, een deels ontbrekende steen.</p> | |

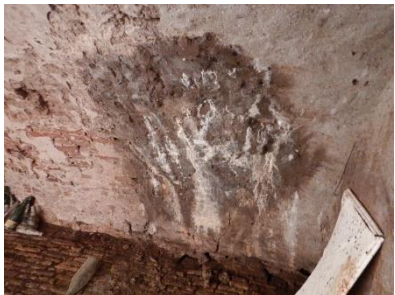
| Inspectie Nr. | Nr. onderzoeksplan | Locatie | Bevinding(en) | Foto(s) |
|---|---|---|---|---|
| 06 | WK-1 | Binnenzijde van de kelder, onderzijde metselwerk boog, aansluiting nabij kluiswand (grachtzijde) | <p>In de hoek van de kelder (grachtzijde) is een lekkage zichtbaar met uitbloei. Het gaat om een locatie van circa 1 x 1 m.</p> <p>De plek is vochtig en vertoont scheuren in de afwerklaag. Ook loopt één van de aanwezige scheuren er doorheen.</p> | |

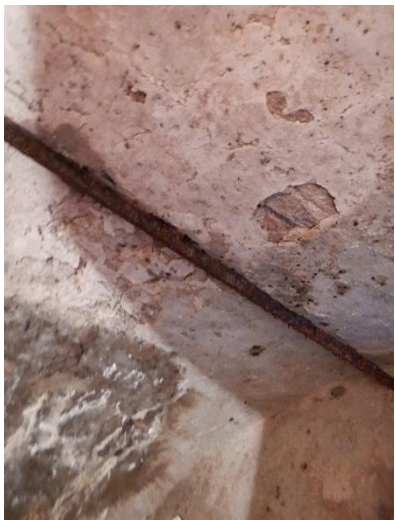
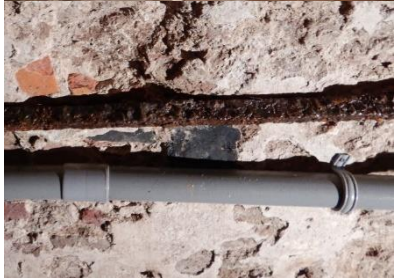
| Inspectie Nr. | Nr. onderzoeksplan | Locatie | Bevinding(en) | Foto(s) |
|---|---|---|---|---|
| 07 | WK-1 | Binnenzijde van de kelder, onderzijde metselwerk boog, ankers | <p>Beide in de kelder zichtbare ankers, zijn gecorrodeerd. Ook zijn ze beiden vochtig.</p> <p>Er is sprake van een minimale afname van circa 1-2 mm maximaal.</p> | |

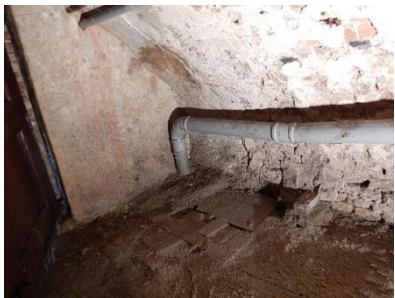
| Inspectie Nr. | Nr. onderzoeksplan | Locatie | Bevinding(en) | Foto(s) |
|---|---|---|---|---|
| 08 | WK-1 | Binnenzijde van de kelder, onderzijde metselwerk boog, hoek (grachtzijde) | Er is een aantal jaar geleden (niet duidelijk wanneer exact) een gat gegraven in de kelder ten behoeve van een funderingsonderzoek. Er is een verzakking zichtbaar in de vloer. Ook lijkt er sprake te zijn van een zetting van de wand aan de grachtzijde. De scheurvorming in deze hoek is het grootst, circa 10 mm. Zie schadenr. 03. | |

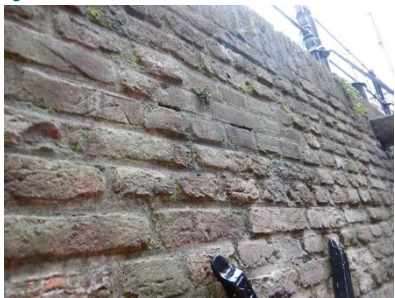
| Inspectie Nr. | Nr. onderzoeksplan | Locatie | Bevinding(en) | Foto(s) |
|---|---|---|---|---|
| 10 | WK-2 | Buitenzijde kelder, metselwerk | Er is een klein deel van het metselwerk vervangen. Het gaat om drie lagen van in totaal circa 16 stenen.<br><br>Geen bijzonderheden, stenen zijn in goede staat.<br>Wel is er vervuiling aanwezig van met name de bovenste helft van de wand en onder de afwateringsvoorzieningen. | e<br> |

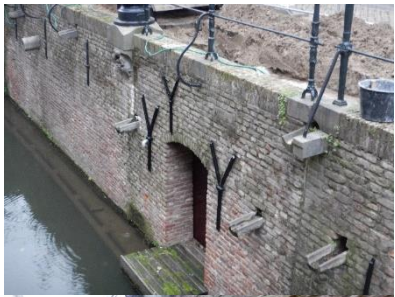
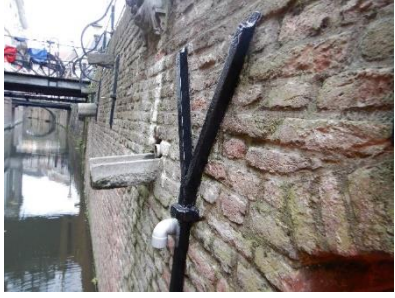
| Inspectie Nr. | Nr. onderzoeksplan | Locatie | Bevinding(en) | Foto(s) |
|---|---|---|---|---|
| 11 | WK-2 | Buitenzijde kelder, ankers | Er zijn aan de buitenzijde 3 ankers aanwezig. Twee hiervan zijn aan de binnenzijde zichtbaar.<br><br>Er zijn aan de buitenzijde geen bijzonderheden zichtbaar. De ankers zijn geconserveerd en in goede staat. | <br> |

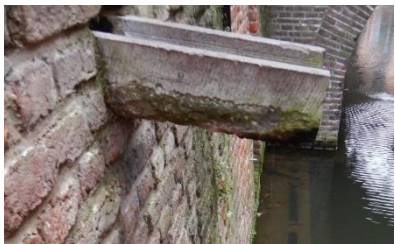
| Inspectie Nr. | Nr. onderzoeksplan | Locatie | Bevinding(en) | Foto(s) |
|---|---|---|---|---|
| 12 | WK-2 | Buitenzijde kelder, afwatering | Er zijn in totaal twee natuurstenen afwateringsvoorzieningen zichtbaar. Op groene aanslag na zijn deze in goede staat. Ze zijn nog in gebruik als HWA. | |

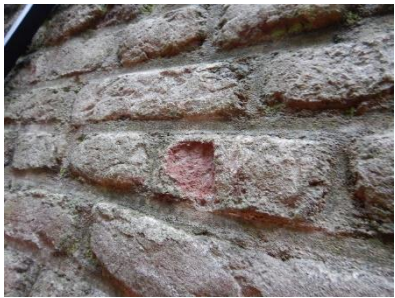
| Inspectie Nr. | Nr. onderzoeksplan | Locatie | Bevinding(en) | Foto(s) |
|---|---|---|---|---|
| 13 | WK-2 | Buitenzijde kelder, metselwerk | Op zes locaties aan de voorzijde zijn kleine beschadigingen zichtbaar aan het metselwerk. Het gaat hierbij om stukjes steen die zijn afgesprongen. | |

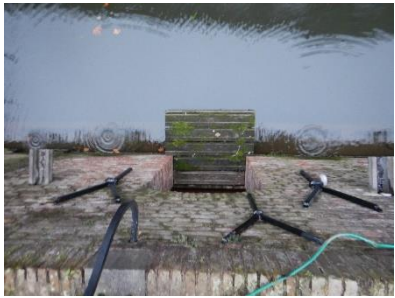
| Inspectie Nr. | Nr. onderzoeksplan | Locatie | Bevinding(en) | Foto(s) |
|---|---|---|---|---|
| 14 | WK-2 | Buitenzijde kelder, houten vlonder | Er is aan de buitenzijde een houten vlonder aanwezig. De staat is goed, er is enkel sprake van groene aanslag op de planken. | |

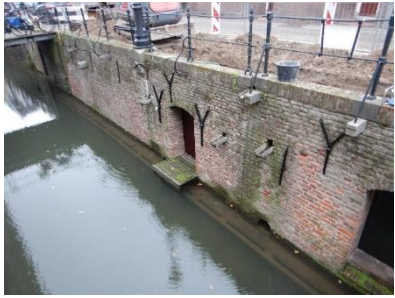
| Inspectie Nr. | Nr. onderzoeksplan | Locatie | Bevinding(en) | Foto(s) |
|---|---|---|---|---|
| 15 | WK-4, WK-6 | Buitenzijde, gehele wand | Er zijn geen dilataties, overgang, aanpassingen en uitbreidingen zichtbaar aan de buitenzijde, anders dan de overgang naar de naastgelegen constructies. | |

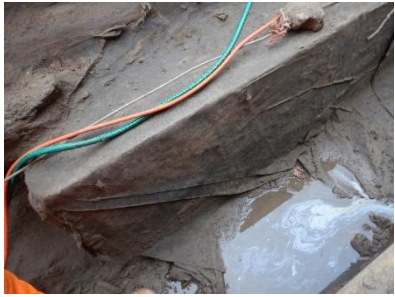
| Inspectie Nr. | Nr. onderzoeksplan | Locatie | Bevinding(en) | Foto(s) |
|---|---|---|---|---|
| 16 | WK-2 | Buitenzijde, bovenzijde kelder | Er is een betonnen L-wand aanwezig langs de kademuur. De L-wand is aan de bovenzijde opgelegd op de toeg. De breedte is circa 360 mm. | |

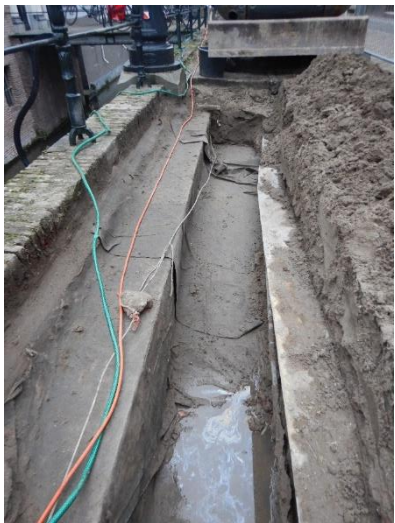
| Inspectie Nr. | Nr. onderzoeksplan | Locatie | Bevinding(en) | Foto(s) |
|---|---|---|---|---|
| 17 | WK-2 | Buitenzijde, bovenzijde kelder | Er zijn geen gebreken waarneembaar aan de bovenzijde. Dit komt door de afwerking aan de bovenzijde van de toog. Er zijn geen zettingen of dergelijke aanwezig. | |

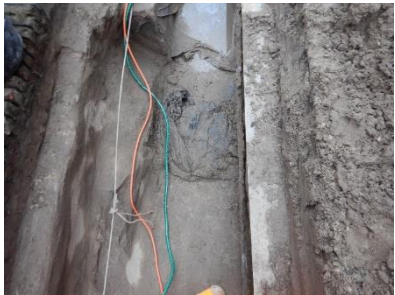
| Inspectie Nr. | Nr. onderzoeksplan | Locatie | Bevinding(en) | Foto(s) |
|---|---|---|---|---|
| 18 | WK-2 | Buitenzijde, bovenzijde kelder | Er is een zogenaamde grindkoffer aanwezig op de overgang tussen kelder en . Deze is in goede staat.<br><br>Hierdoor is het helaas niet mogelijk om te controleren wat er onder deze grindkoffer aanwezig is. Wel is het een harde ondergrond, zo is vastgesteld doormiddel van de inspectie | |

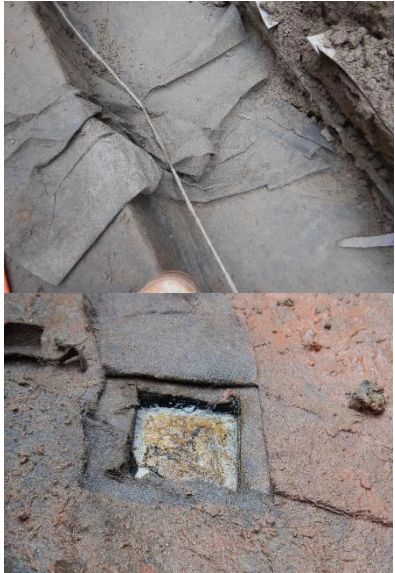
| Inspectie Nr. | Nr. onderzoeksplan | Locatie | Bevinding(en) | Foto(s) |
|---|---|---|---|---|
| 19 | WK-2 | Buitenzijde, bovenzijde kelder, afwerking | De toog is aan de bovenzijde afgewerkt doormiddel van een bitumineuze laag en een soort geotextiel (vezeldoek) om de kelder waterdicht te maken. Deze zijn om-en-om aangebracht. Dit is 1998 uitgevoerd blijkt uit de archiefstudie.<br><br>De laag is circa 10 mm dik. De staat is goed. | |

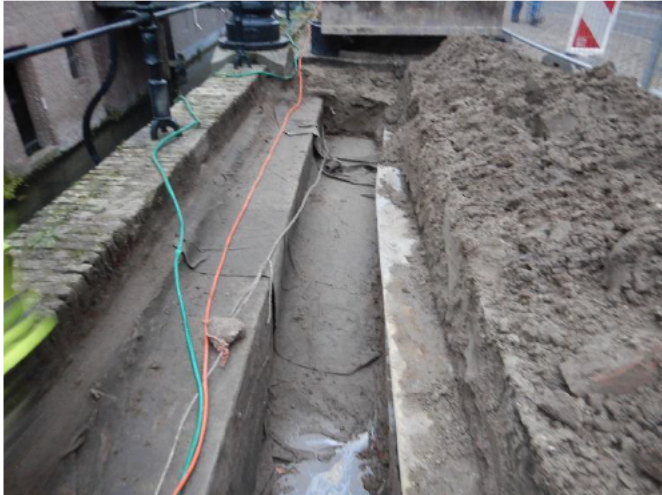
Afbeelding 4.1 De proefsleuf boven kelder nr. ■

Er is door Gebr. De Leeuw een proefsleuf gegraven (zie afbeelding 4.1) om te kijken naar een aantal zaken en om diverse onderzoeken uit te kunnen voeren. De belangrijkste onderdelen was het inmeten van de geometrie en het boren van een aantal kernen.

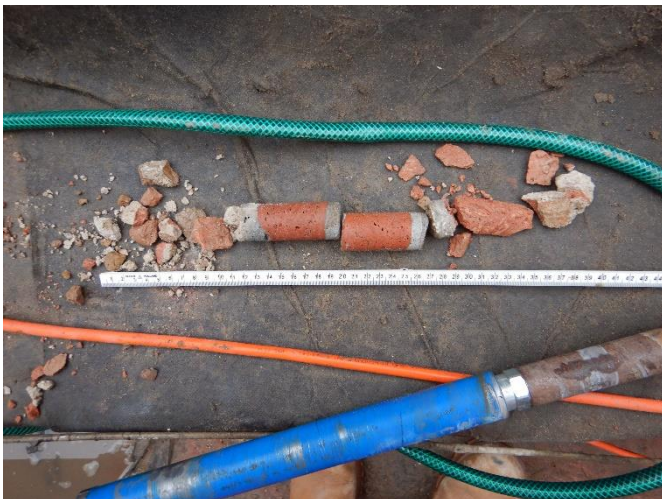
Afbeelding 4.4 Boorkern metselwerk

De dikte van de stenen is circa 50 mm, de lengte circa 220-230 mm. De eerste en laatste laag zijn onsamenvallend. Zie afbeelding 4.4.

Aan zowel de bovenzijde is een afwerklaag (kalk gebonden mortel) aanwezig van circa 10-20 mm. Aan de onderzijde is deze circa 0-10 mm.

De totale dikte, inclusief afwerklagen en bitumineuze afdichting aan de bovenzijde, is op de boorlocatie 410 mm.

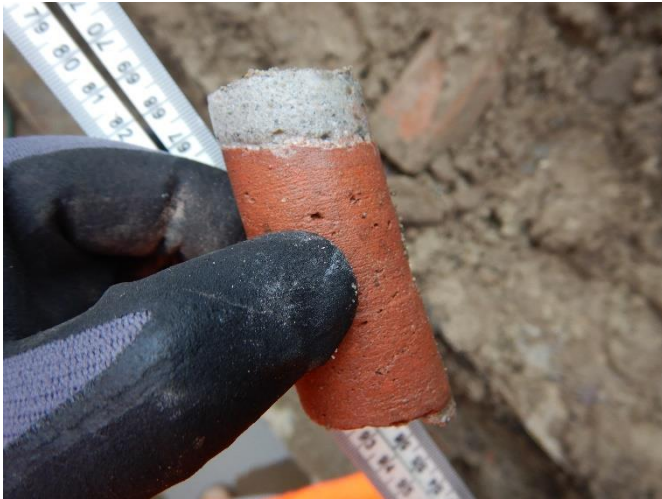
Afbeelding 4.5 Boorkern afwerklaag

Op de bovenzijde van de toog is een kalk gebonden afwerklaag aanwezig van circa 10-20 mm dik. Er is aanvullend nog een tweede kern geboord om de opbouw te kunnen verifiëren. Deze kern is geboord tot een diepte van circa 100 mm. Ook bij deze kern was het beeld identiek. Zie afbeelding 4.5.
