## Verificatieberekening kelder Kromme Nieuwegracht ■ te Utrecht

Herberekening kelderconstructie conform  
NEN 8700/8701 en CUR 124

Klant: Stadsingenieurs Stadsbedrijven Gemeente Utrecht

Datum: 11 mei 2021

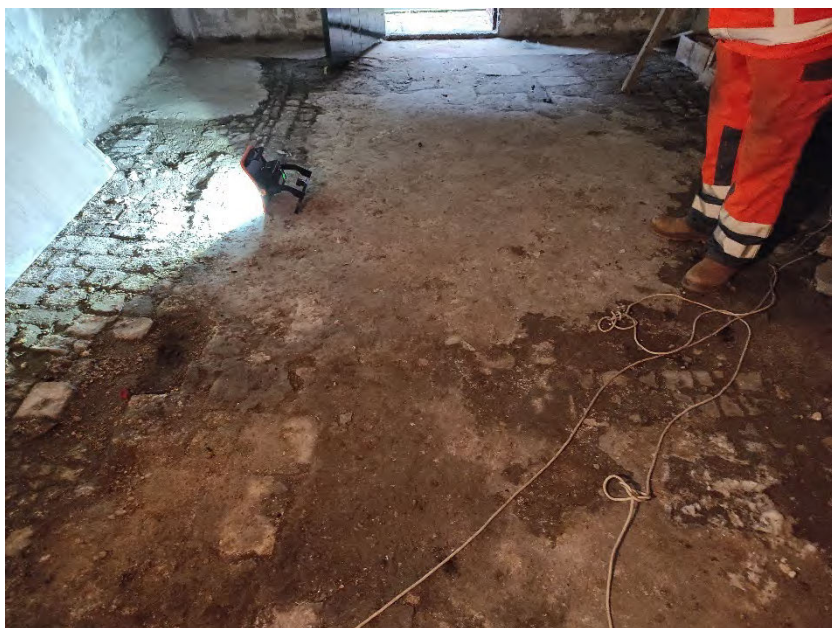
De vloer is opgebouwd met verschillende formaten stenen en bevat vlekken van beton, zie Figuur 6. Een stempelwerking door de vloer kan niet toegekend worden doordat grote delen van de vloer niet in verband zijn aangebracht en daarbij is de dikte van de vloer niet gemeten. In de berekening is de keldervloer gemodelleerd als een laag vastgepakt zand.

Figuur 6: Impressie grillige samenstelling van de vloer in kelder KNG [REDACTED]

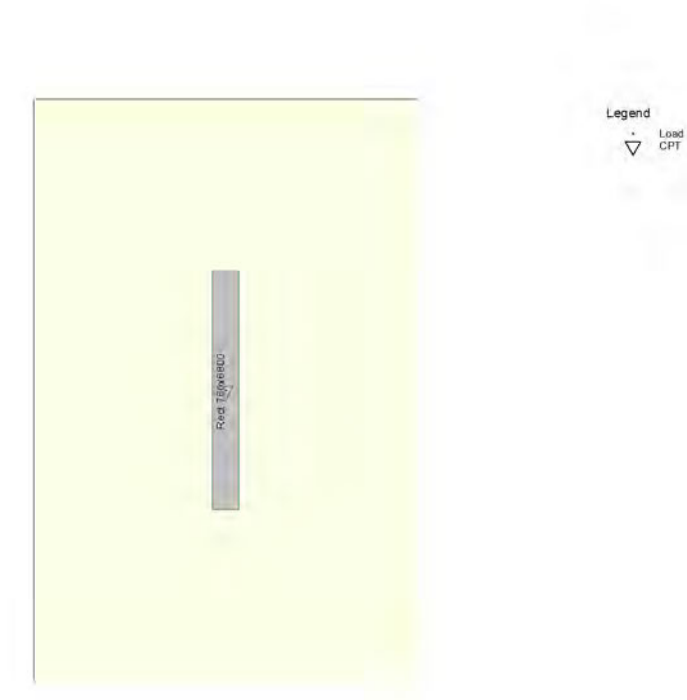
### 2.8.1 Overzicht Funderingsplan

| Element nummer/<br>naam | Xm<br>[m] | Ym<br>[m] | hoek<br>[deg] | Element type<br>naam | Grond-<br>profiel<br>naam | Belastings-<br>geval<br>naam | Talud<br>nr. |
| 1: 1 | 0,00 | 0,00 | 0,00 | Rect 760x6800 | CPT ... | Load (1) | None |

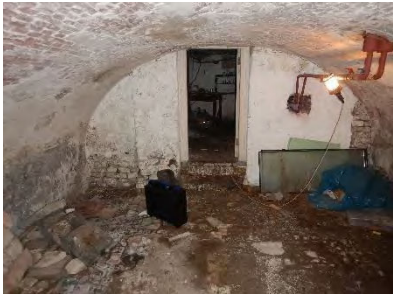
| Inspectie Nr. | Nr. onderzoeksplan | Locatie | Bevinding(en) | Foto(s) |
|---|---|---|---|---|
| 01 | WK-1 | Binnenzijde van de kelder, kelder ■■■ | <p>De eerste kelder (waar men binnenkomst) betreft kelder ■■■.</p> <p>De kelder bestaat uit één ruimte, zonder tussenwanden.</p> | |

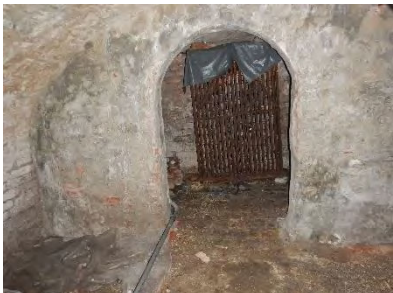
| Inspectie Nr. | Nr. onderzoeksplan | Locatie | Bevinding(en) | Foto(s) |
|---|---|---|---|---|
| 02 | WK-1 | Binnenzijde van de kelder, kelder ■■■ | <p>De tweede kelder betreft kelder ■■■.</p> <p>Deze kelder is te bereiken via een doorgang vanuit de naastgelegen kelder ■■■.</p> <p>De kelder bestaat uit meerdere ruimten, gescheiden door metselwerk tussenwanden (langsribben).</p> <p>De langsribben zijn duidelijk in een latere periode onder de boog opgemetseld. De stenen hebben niet hetzelfde formaat als van de kelderconstructie en de langsribben lijken boven op de keldervloer aangebracht te zijn.</p> | |

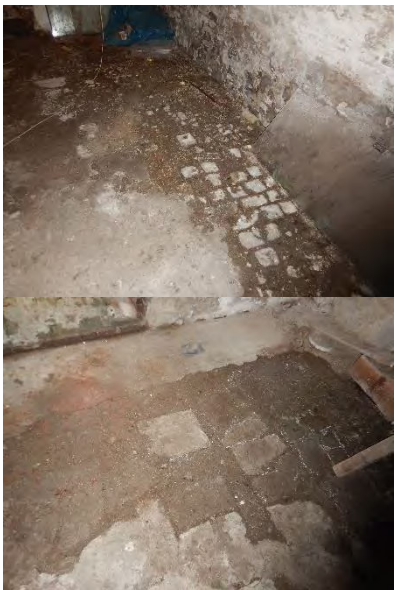
| Inspectie Nr. | Nr. onderzoeksplan | Locatie | Bevinding(en) | Foto(s) |
|---|---|---|---|---|
| 03 | WK-1,<br>WK-12 | Binnenzijde van de kelder, kelder [REDACTED], vloer | De vloer is in slechte staat (qua samenstelling) en opgebouwd uit verschillende typen tegels/steen. Ook ontbreekt er een deel van de vloer. Er is zand en (reparatie)mortel zichtbaar op de locaties waar de stenen ontbreken. | |

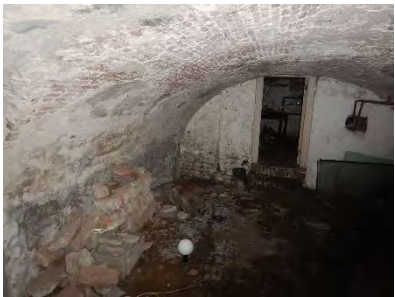
| Inspectie Nr. | Nr. onderzoeksplan | Locatie | Bevinding(en) | Foto(s) |
|---|---|---|---|---|
| 04 | WK-1 | Binnenzijde van de kelder, kelder [REDACTED], onderzijde metselwerk | <p>De algehele staat van de binnenzijde van kelder [REDACTED] is goed. Het metselwerk is droog.</p> <p>Er is op een groot deel van de onderzijde nog een afwerklaag aanwezig. Deze is in slechte staat, circa 75 % is verdwenen.</p> | |

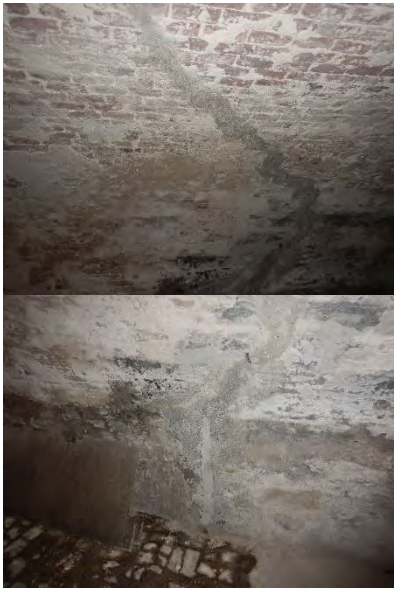
| Inspectie Nr. | Nr. onderzoeksplan | Locatie | Bevinding(en) | Foto(s) |
|---|---|---|---|---|
| 05 | WK-1 | Binnenzijde van de kelder, kelder [REDACTED], onderzijde toog | Er is een gerepareerde scheur aanwezig aan de onderzijde. Deze loopt van de doorgang naar kelder [REDACTED] tot aan de vloer aan de andere zijde van de kelder. De reparatie is deels opnieuw gaan scheuren. | |

- De herstelde (vermoedelijk geïnjecteerde) scheur in kelder KNG [ ] heeft op dit moment een verwaarloosbaar effect op de belastingspreiding loodrecht op de rijrichting. Daarbij is er rekening gehouden met beperkte belastingspreiding door de parallel gelegen parkeervakken.

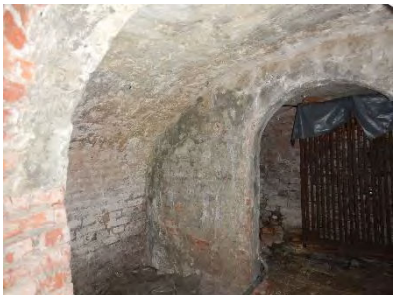
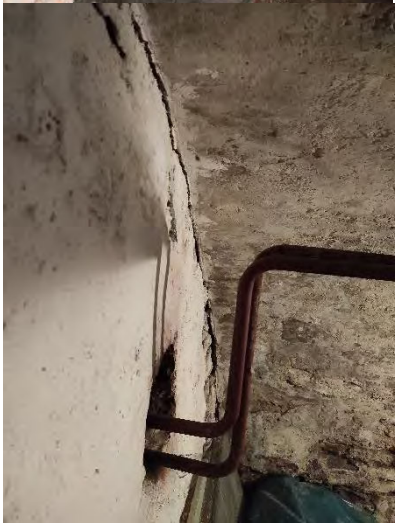
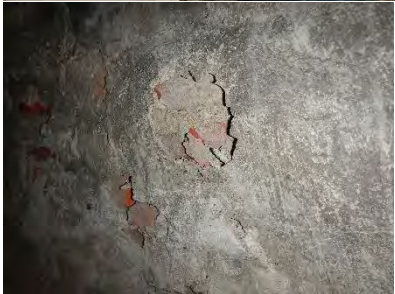
| Inspectie Nr. | Nr. onderzoeksplan | Locatie | Bevinding(en) | Foto(s) |
|---|---|---|---|---|
| 06 | WK-1 | Binnenzijde van de kelder, kelder [REDACTED], tussenwanden | <p>De tussenwanden (langsribben) van metselwerk in kelder [REDACTED], zijn in slechte staat. Het metselwerk is op diverse locaties beschadigd en vochtig. Er is tevens een afwerklaag aanwezig die loslaat en poreus is.</p> <p>Er zijn geen scheuren zichtbaar.</p> <p>Er is op enkele locaties een kleine ruimte zichtbaar tussen de toog en de wand.</p> | <br><br> |

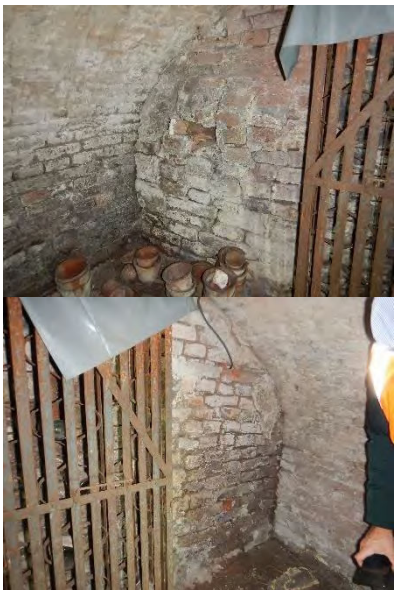
| Inspectie Nr. | Nr. onderzoeksplan | Locatie | Bevinding(en) | Foto(s) |
|---|---|---|---|---|
| 07 | WK-1 | Binnenzijde van de kelder, kelder [REDACTED], achterwand | <p>De achterwand, aan de zijde van de woning, is in slechte staat. Stenen zitten los of ontbreken.</p> <p>Er is vocht zichtbaar in met name de onderste helft van de wand. Er loopt onder kelder [REDACTED] ook een soort van watergoot onder de kelder door. Dit kan een mogelijke reden zijn waardoor er aan deze zijde meer sprake is van optrekkend vocht.</p> <p>Het is niet duidelijk of deze wand is verbonden met de wand van de kelder onder de woning.</p> <p>Aan de andere zijde, in de kelder onder de woning, is geen vergelijkbaar beeld te zien.</p> <p>Het metselwerk van de wand haaks op de toog (wand t.p.v. aansluiting woning) is niet ingetand<br/>Bij de andere wanden is het niet vast te stellen of deze wel of niet zijn verbonden met de toog. De reden is dat er geen ruimte zichtbaar is ter plaatse van de aansluiting wanden op toog en er veel pleisterwerk aanwezig is wat het zicht wegneemt.</p> | |

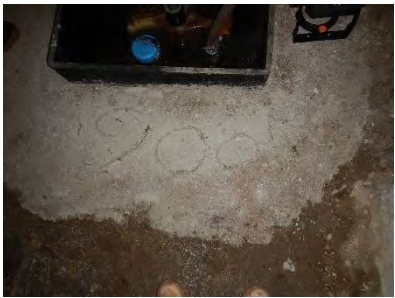
| Inspectie Nr. | Nr. onderzoeksplan | Locatie | Bevinding(en) | Foto(s) |
|---|---|---|---|---|
| 08 | WK-1 | Binnenzijde van de kelder, kelder [REDACTED] | Er is een rioolput aangebracht in de kelder, in 2007. | |

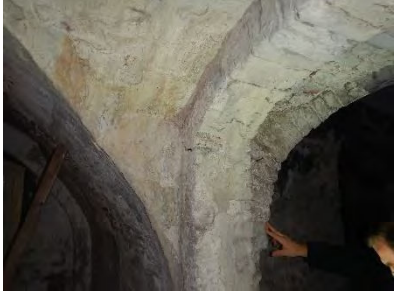
| Inspectie Nr. | Nr. onderzoeksplan | Locatie | Bevinding(en) | Foto(s) |
|---|---|---|---|---|
| 09 | WK-1 | Binnenzijde van de kelder, overgang kelder [REDACTED] naar [REDACTED] | Er is scheurvorming aanwezig aan de binnenzijde van de doorgang tussen beide kelders. | |

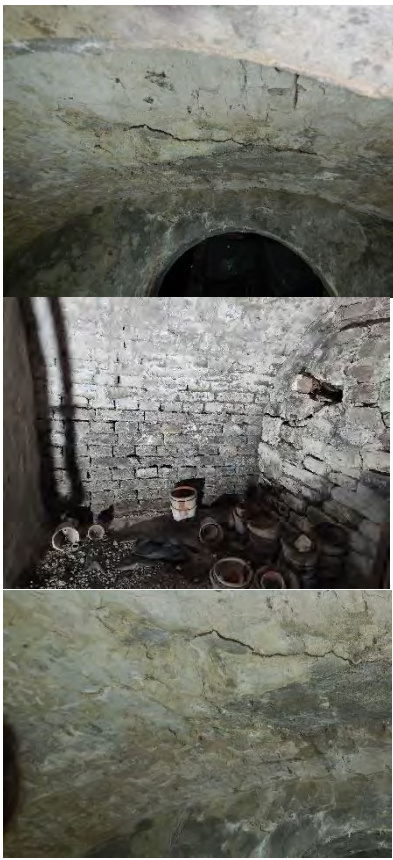
| Inspectie Nr. | Nr. onderzoeksplan | Locatie | Bevinding(en) | Foto(s) |
|---|---|---|---|---|
| 10 | WK-1 | Binnenzijde van de kelder, kelder [REDACTED] | <p>De algehele staat van kelder [REDACTED] is slecht. Het metselwerk, inclusief de aanwezige afwerklaag, vertonen diverse schades, zijn poreus en vochtig. Een groot deel van de afwerklaag laat tevens los. Er is hier dan ook niet afgeklopt i.v.m. veiligheid. De samenhang tussen de stenen is nog wel aanwezig, al is een deel van de stenen wel slecht. Dat wil zeggen; zacht, afgebrokkeld, witte aanslag, poreus, vochtig, etc.</p> <p>Ook lijkt er sprake van optrekkend vocht t.p.v. het 'landhoofd' (wand) aan de meest westelijke zijde. Hier is duidelijk het niveau te zien tot waar het vocht optrekt doordat boven dit niveau de witte uitslag toeneemt.</p> | |

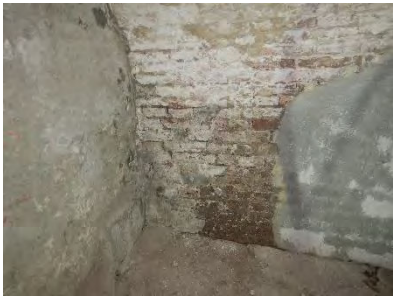
| Inspectie Nr. | Nr. onderzoeksplan | Locatie | Bevinding(en) | Foto(s) |
|---|---|---|---|---|
| 11 | WK-1 | Binnenzijde van de kelder, kelder [REDACTED] | Er zijn diverse reparaties aanwezig, verspreid over de gehele onderzijde van de toog. | |

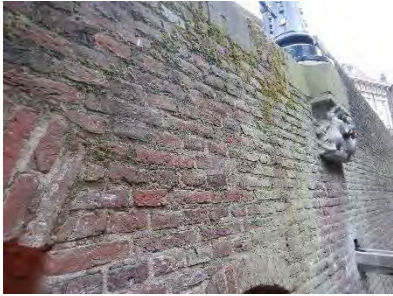
| Inspectie Nr. | Nr. onderzoeksplan | Locatie | Bevinding(en) | Foto(s) |
|---|---|---|---|---|
| 12 | WK-2 | Buitenzijde van de kelder, metselwerk | Het metselwerk aan de buitenzijde van de kelder is in redelijke staat. Er is wel mosgroei en groene aanslag aanwezig. | |

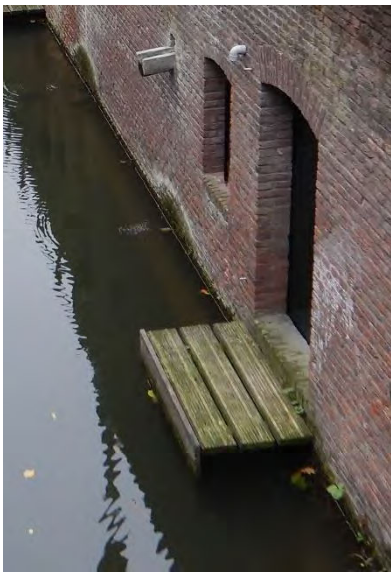
| Inspectie Nr. | Nr. onderzoeksplan | Locatie | Bevinding(en) | Foto(s) |
|---|---|---|---|---|
| 13 | WK-2 | Buitenzijde van de kelder, vlonder | <p>Er is een houten vlonder aanwezig aan de buitenzijde van de kelder. Deze is te bereiken via kelder [REDACTED]</p> <p>De vlonder is in goede staat.</p> | |

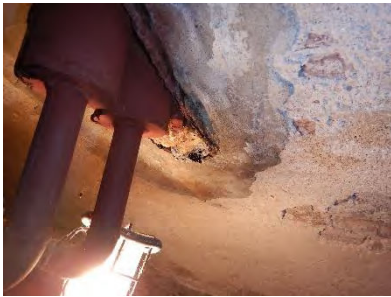
| Inspectie Nr. | Nr. onderzoeksplan | Locatie | Bevinding(en) | Foto(s) |
|---|---|---|---|---|
| 14 | WK-1 | Binnenzijde van de kelder, kelder [REDACTED] | <p>Er is een doorvoer aanwezig in de toog. Deze is licht gecorrodeerd. Er zijn geen scheuren of andere schade's waarneembaar.</p> | |

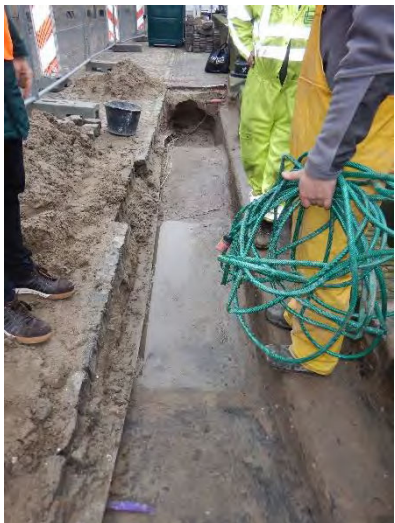
| Inspectie Nr. | Nr. onderzoeksplan | Locatie | Bevinding(en) | Foto(s) |
|---|---|---|---|---|
| 16 | WK-2 | Buitenzijde, bovenzijde kelder | Er zijn geen gebreken waarneembaar aan de bovenzijde. Dit komt door de afwerking aan de bovenzijde van beide togen. Er zijn geen zettingen of dergelijke aanwezig. | |

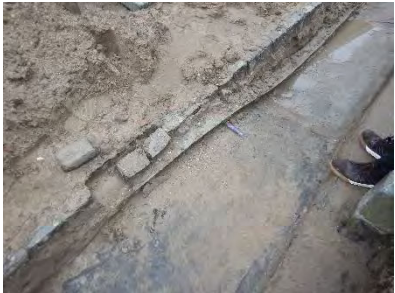
| Inspectie Nr. | Nr. onderzoeksplan | Locatie | Bevinding(en) | Foto(s) |
|---|---|---|---|---|
| 17 | WK-2 | Buitenzijde, bovenzijde kelder, afwerking | <p>De toog is aan de bovenzijde afgewerkt doormiddel van een bitumineuze laag en een soort geotextiel (vezeldoek). Deze zijn om-en-om aangebracht. Dit is in 1998 gebeurd.</p> <p>De laag is circa 5-10mm dik. De staat is goed, er zijn geen lekkages/gebreken zichtbaar.</p> | |

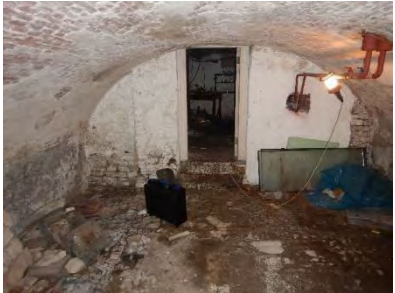
| Inspectie Nr. | Nr. onderzoeksplan | Locatie | Bevinding(en) | Foto(s) |
|---|---|---|---|---|
| 18 | WK-4 | Binnen- en bovenzijde, overgang, dilataties | Er zijn geen dilataties tussen de aaneengeschakelde kelders gevonden. Dus niet tussen KNC [REDACTED] en KNC [REDACTED] en niet tussen KNC [REDACTED] en KNC [REDACTED]. | |

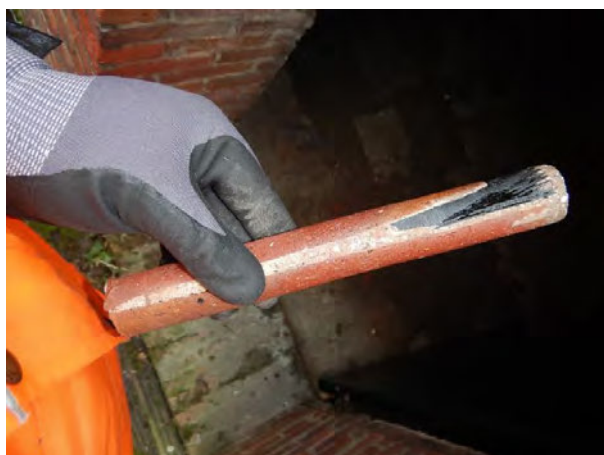
Afbeelding 4.3 Boorkern metselwerk

De boorkern laat zien dat de toog van [REDACTED] is opgebouwd uit één laag metselwerk, een rechtopstaande steen. Boven op de toog bevindt zich tevens een liggende steen die in de vorm van de toog is aangebracht. Zie afbeelding 4.3. De rechtopstaande steen heeft een lengte van 220-230mm.

Aan zowel de boven als onderzijde is een afwerklaag (kalk gebonden mortel) aanwezig van circa 10-15mm.

De totale dikte, inclusief afwerklagen en bitumineuze afdichting aan de bovenzijde, is 310mm.

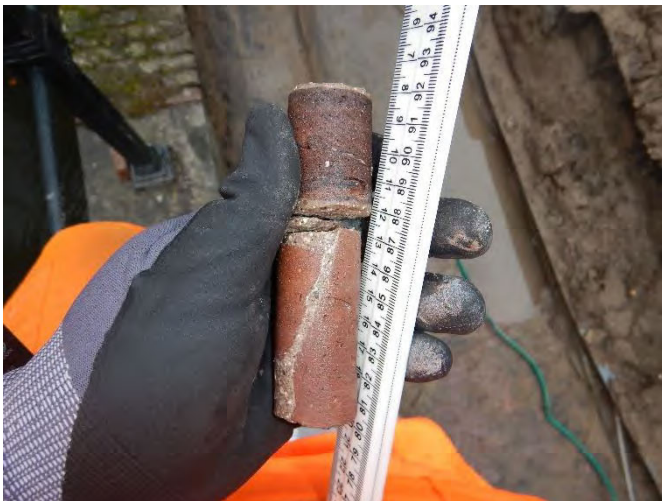
Afbeelding 4.4 Boorkern afwerklaag

Er zijn stenen aangebracht over de gehele bovenzijde. Zie afbeelding 4.4. De dikte is circa 40mm.

Op de bovenzijde van de toog is een kalkgebonden afwerklaag aanwezig van circa 10mm dik. Er is aanvullend nog een tweede kern geboord om de opbouw te kunnen verifiëren. Deze kern is geboord tot een diepte van circa 100mm. Ook bij deze kern was het beeld identiek.

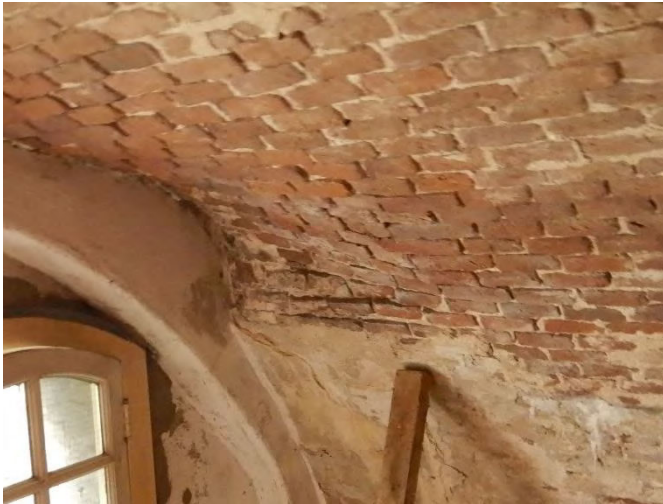
Afbeelding 4.5 Koppenverband toog

Ter plaatse van de wanden is een kruisverband metselwerk toegepast en ter plaatse van de toogconstructie een koppenverband. De overgang tussen het metselwerk zit op circa 700mm vanaf de vloer.
