## Cameraonderzoek op vijf locaties

## Beoordeling verkeersveiligheid

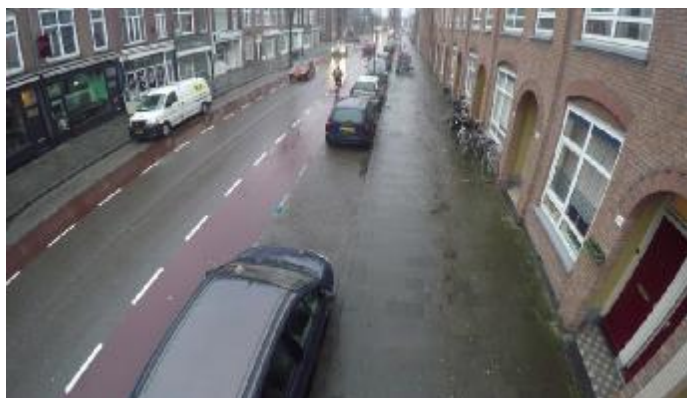
## Kanaalstraat (90 minuten ochtendspits)

- 563 fietsers; 268 motorvoertuigen

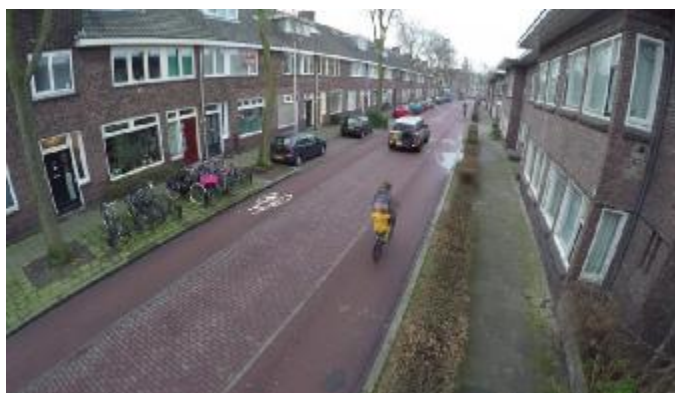
## Kievitstraat – Van Humboldtstraat (90 minuten ochtendspits)

- 576 fietsers; 45 motorvoertuigen

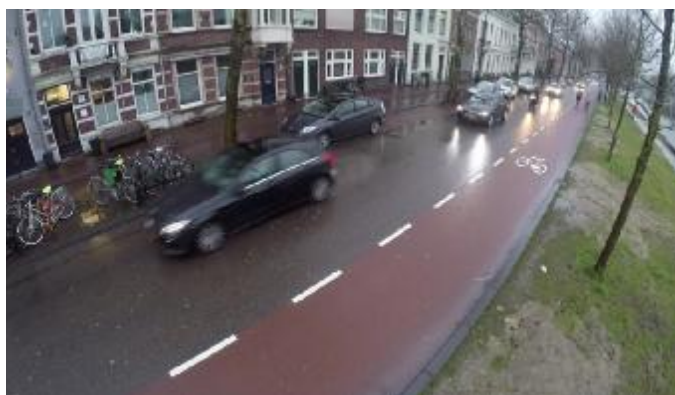
## Weerdsingel westzijde (90 minuten ochtendspits)

- 191 fietsers (één richting); 994 motorvoertuigen

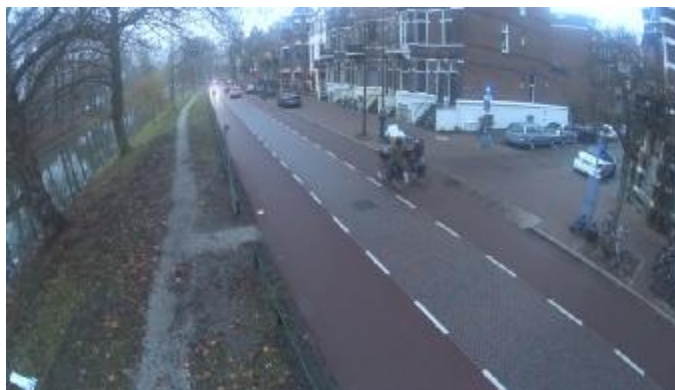
## Maliesingel (180 minuten ochtend)

- 1.318 fietsers; 993 motorvoertuigen

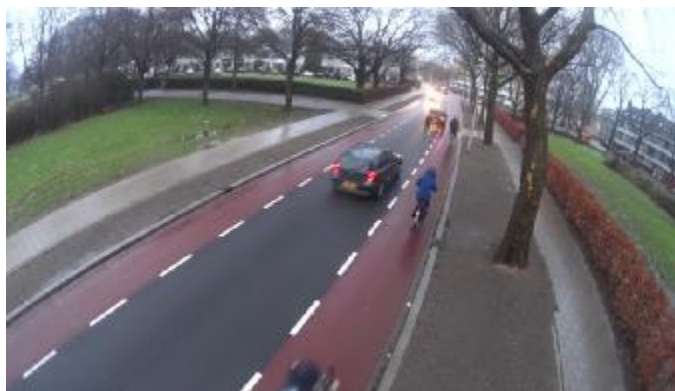
## Kapteynlaan (90 minuten ochtendspits)

- 169 fietsers; 793 motorvoertuigen
