Reconstructie lage walmuren Oudegracht rak 11 oost, noordzijde te Utrecht

58203-13 R80172 Eindrapportage deformatiemetingen.pdf

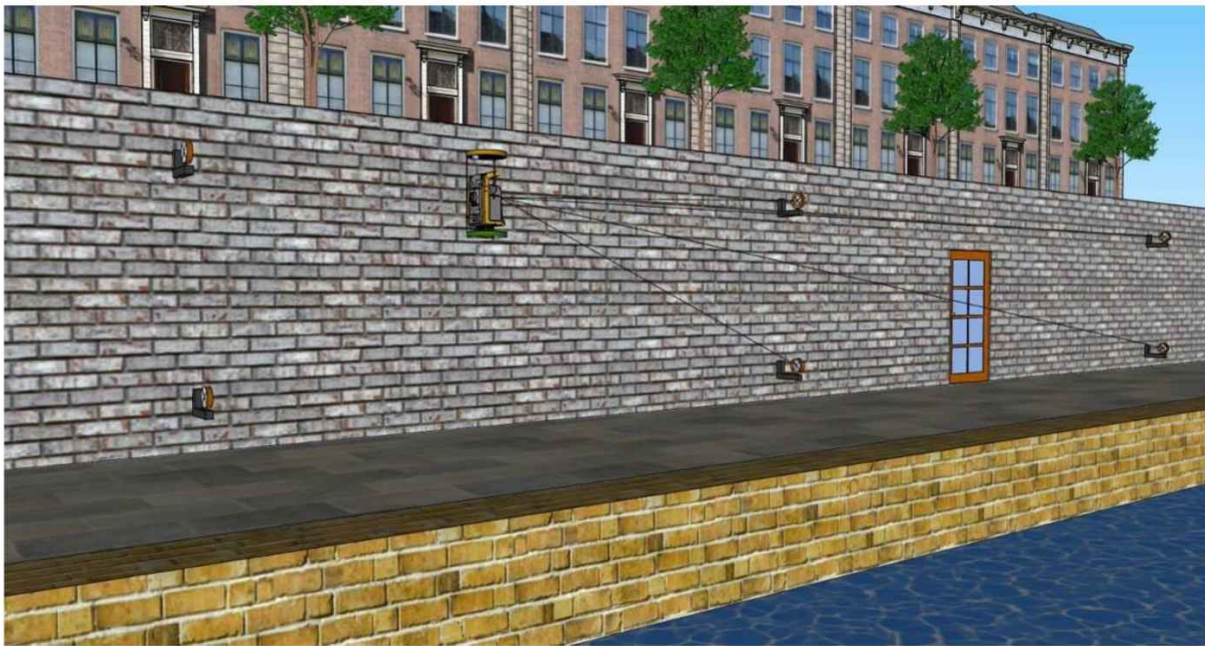
Figuur 6: 3D visualisatie meetmethodiek

Op de zijde 11-Oost,noord zijn de meetinstrumenten in de begin fase aan overzijde geplaatst. In figuur 6 is de 3D visualisatie weergegeven. Dit is niet volledig representatief aan Utrecht, maar het idee van meten geeft op deze manier een goed beeld van de situatie die in Utrecht afspeelt.

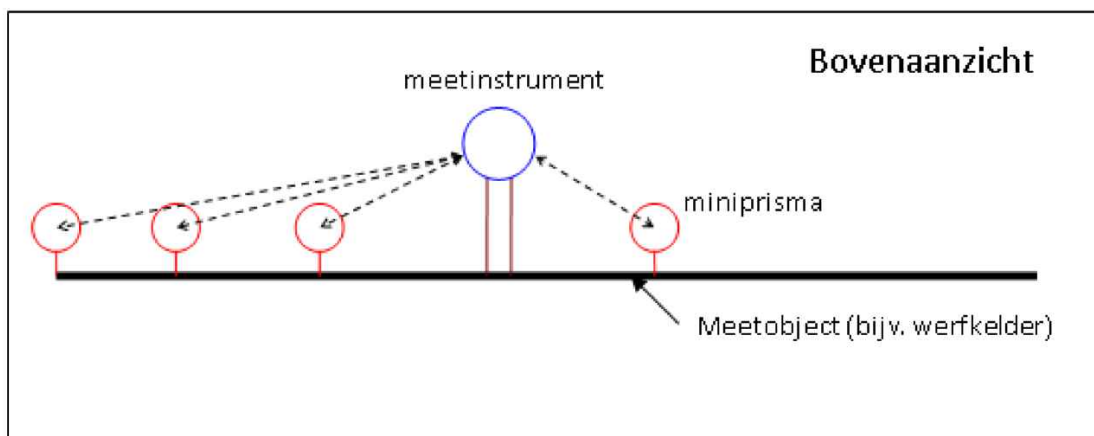
Figuur 7: Schematische weergave meetmethodiek

In overleg met O.G zijn 7 januari 2021 de meetinstrumenten aan de zijde geplaatst waar de werkzaamheden worden uitgevoerd. In figuur 7 hieronder is dit schematisch weergegeven.
