| Uw belang bij deze aanvraag | Aanleg van een nieuw warmteleidingtracé tussen de centrales Merwedekanaal (MK) en Overvecht (OV) te Utrecht |

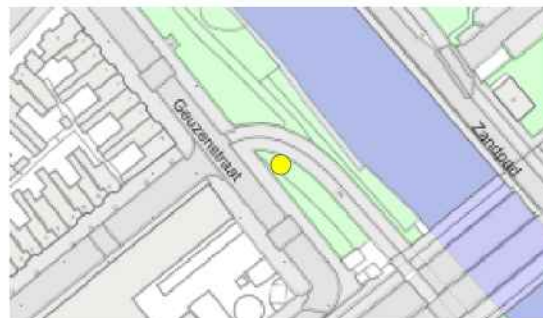
| Boom id | <input type="text" value="1964814"/> | Beheerwijk | <input type="text" value="02411 - Geuzenwijk"/> |

| Houtscheur gebroken losse tak | <input checked="" type="checkbox"/> | Plakoksel slechte takaanhechting | <input type="checkbox"/> |

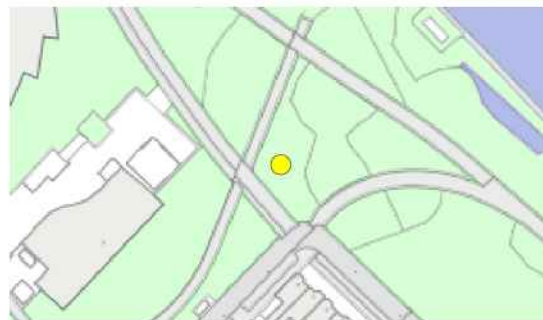
| Boom id | <input type="text" value="1861782"/> | Beheerwijk | <input type="text" value="02411 - Geuzenwijk"/> |

| Houtscheur gebroken losse tak | <input checked="" type="checkbox"/> | Plakoksel slechte takaanhechting | <input type="checkbox"/> |
