# Hemelwaterafvoer Choorstraat

Veldonderzoek en systeemanalyse

Gemeente Utrecht

Document Veldonderzoek en systeemanalyse  
Status Definitief  
Datum 21 september 2021  
Referentie 125319/21-014.203

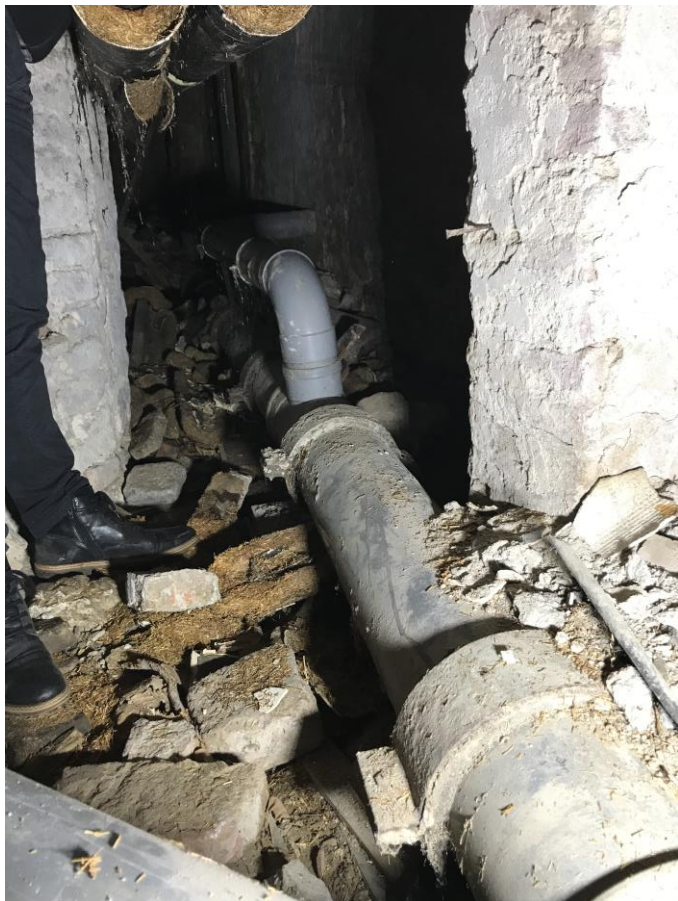
Afbeelding 2.3 ø200 mm rioolbuis in kelders, tevens weergegeven in afbeelding 2.1

De uitpandige kelders liggen alle op (ongeveer) hetzelfde niveau en vloerpeil. De aansluitende inpandige kelders zijn in sommige panden verdeeld over 2 niveaus, waarbij het onderste niveau (-2) aansluit op de uitpandige straatkelders. In afbeelding 2.1 is direct langs de gevel van de oneven zijde een  $\phi 200$  mm rioolbuis zichtbaar. Deze buis loopt boven vloerniveau door de kelders. In afbeelding 2.3 is een foto van deze buis weergegeven.

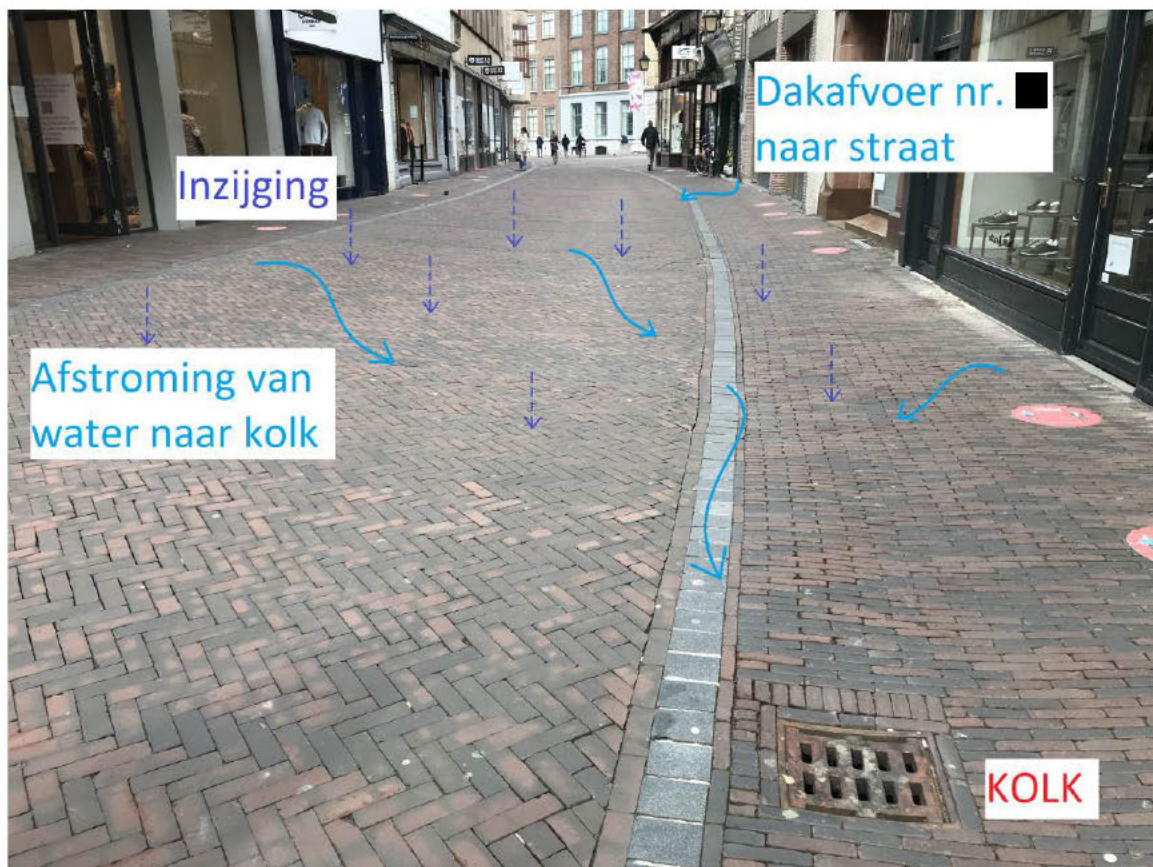
Afbeelding 3.2 Afvoersysteem Choorstraat

Het gemeentelijk afvoersysteem is beperkt en bestaat uit 1 kolk die afvoert op de  $\varnothing 200$  mm rioolbuis in de kelders. Het regenwater dat de straatkolk niet bereikt zijgt direct in door de open verharding. In afbeelding 3.2 is dit systeem weergegeven.

Vermoed wordt dat in deze situatie een groot deel van het regenwater in de ondergrond verdwijnt via inzijing. Dit komt deels doordat de afstand tot de kolk relatief groot is, en deels doordat in de Choorstraat een klinkerbestrating met waterdoorlatende voegen ligt, zoals weergegeven in afbeelding 3.3.

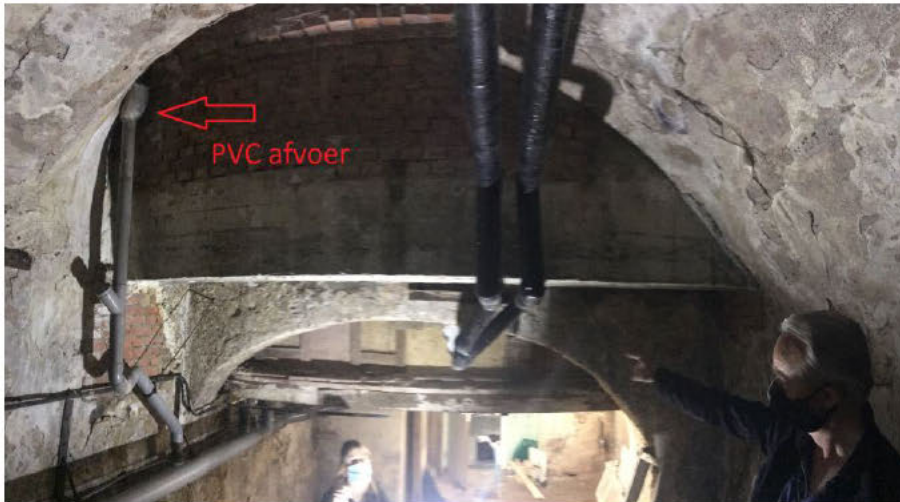
Afbeelding 3.5 Pvc-afvoer in kelder nummer [REDACTED]

Uit de ontgraving wordt geconcludeerd dat op het zwik tussen de kelderbogen een (oude) gemetselde afvoer ligt. Ook wordt gezien dat er zich momenteel geen waterdichte laag bevindt op de kelderbogen, zoals dat bij sommige andere (met name bewoonde) kelders in Utrecht wel het geval is. In de kelder aan de [REDACTED]-zijde zijn geen verdere afvoersystemen aangetroffen. In de kelder aan de [REDACTED]-zijde van het zwik is een moderne pvc-afvoer aangetroffen die het water van de gemetselde afvoer kan afvangen en afvoeren op het rioolstelsel. Deze pvc-afvoer is weergegeven in afbeelding 3.5.

Bij de ontgraving is er middels een tuinslang water in de gemetselde afvoer ingelaten om te testen of de gemetselde afvoer is aangesloten op de rioolbuis van afbeelding 2.3 ofwel de pvc-afvoer van afbeelding 3.5. Dit bleek tijdens de test beide niet het geval.

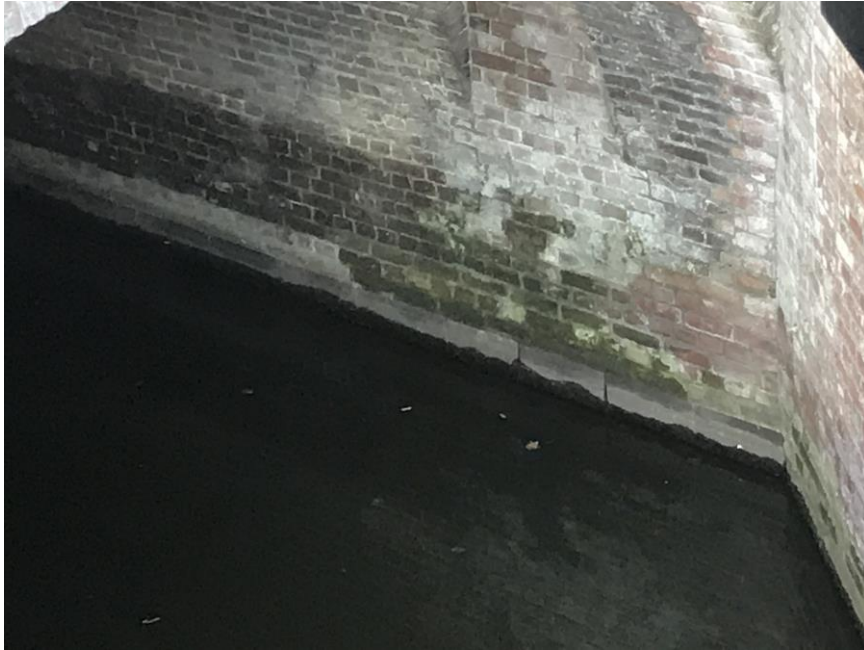
Afbeelding 4.2 Voorbeeld foto die inzuigende werking van oude baksteentypes toont

In afbeelding 4.2 is ter illustratie hiervan een foto weergegeven van een gracht in Den Bosch. Te zien is dat het vocht ruim een meter omhoog wordt gezogen in de oude bakstenen.

De relevantie voor de situatie aan de Choorstraat is dat het water dat vanaf de straat inzijs gemakkelijk wordt ingezogen in de kelderbogen hetgeen snel leidt tot vochtige keldermuren, met name waar deze direct grenzen aan het zwik.

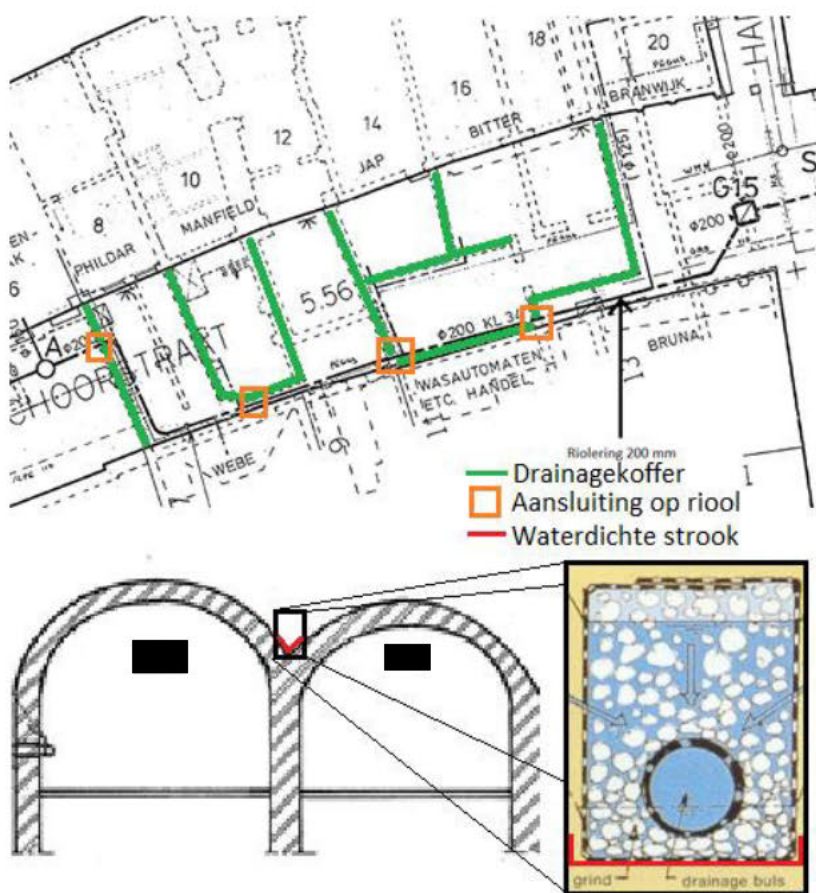
Afbeelding 5.1 Schetsuitwerking drainageleiding in grindkoffer op het zwik van de kelderbogen

Een belangrijke opmerking hierbij is dat de installatie van een dergelijk systeem de vochtproblemen niet geheel zal tegengaan. Het is vooraf ook niet goed mogelijk om een uitspraak te doen over de mate waarin dit systeem voor een verbetering zal zorgen. Het wordt wel waarschijnlijk geacht dat door de uitvoer van deze maatregel, in combinatie met maatregelen 1 en 2, lekkage wordt voorkomen. Enige vochtproblemen zullen zich echter voor blijven doen.

Maatregelen 1 en 2 zullen de ernstigste lekkage verminderen, maar vochtproblemen (en soms ook lekkage) zal blijven bestaan. Om een beter resultaat te boeken kan ervoor worden gekozen om de afvoer vanaf het zwik tussen de kelderbogen bij het gemeentelijk hemelwatersysteem te betrekken. Dit kan door op het zwik tussen de kelderbogen een drainageleiding in een grindkoffer te plaatsen en deze direct aan te sluiten op de  $\varnothing 200$  mm gemeentelijke rioolleiding. Aangeraden wordt om onder dit systeem een smalle waterdichte strook aan te brengen en te hechten aan het onderliggende materiaal. Hiermee wordt voorkomen dat water zich door het verzamelsysteem heen beweegt en verder naar onderen zakt, de muren in. Dit principe is geschetst in afbeelding 5.1.

Middels dit voorstel wordt bereikt dat het water zo snel mogelijk van het zwik weg kan stromen, waardoor deze zo droog mogelijk blijft.
