# Hemelwaterafvoer Oudegracht

Veldonderzoek en systeemanalyse

Gemeente Utrecht

Document Veldonderzoek en systeemanalyse  
Status Definitief  
Datum 21 september 2021  
Referentie 125319/21-014.195

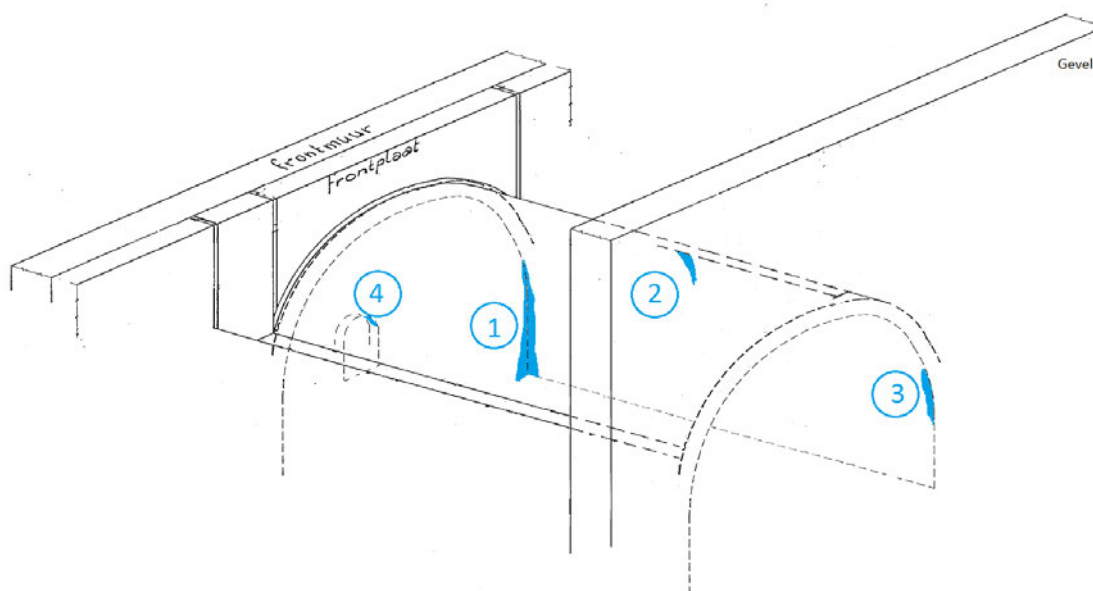
Afbeelding 2.1 Schets van meest voorkomende vocht/lekkage probleemlocaties in kelders Oudegracht ■■■-■■■

De bewoners van Oudegracht ■■■-■■■ geven aan dat vocht en/of lekkage wordt ervaren in de werfkelders. Het gaat daarbij om vocht/lekkage waarbij 3 locaties worden gezien. In afbeelding 2.1 zijn deze locaties geschetst.

- 1 op de aansluiting van de kelderboog op de geboorte, aan de voorzijde, wordt de meeste vochtproblematiek ervaren;
- 2 sommige kelders hebben vochtplekken 'halverwege' tussen de frontmuur en de straatgevel;
- 3 sommige kelders hebben, in mindere mate, vochtproblemen ter hoogte van de aansluiting op de gevel. Specifiek is dit in ieder geval bij nummer ■■■ geconstateerd, tijdens het veldbezoek;
- 4 specifiek voor nummer ■■■ is ook geconstateerd dat er lekkage optreedt vanuit de rollaag van het linkerraam (metselwerk aan bovenzijde).

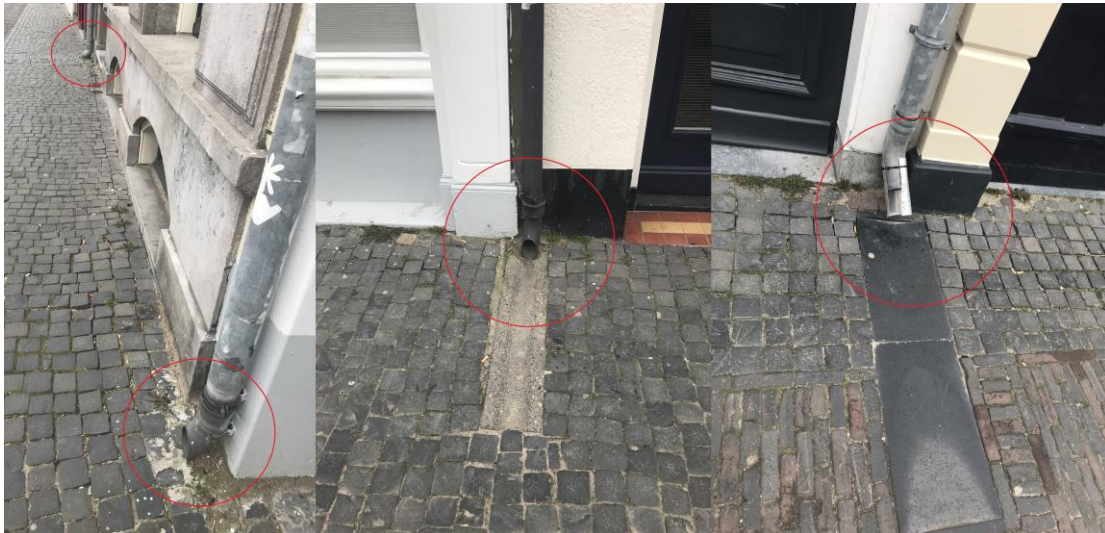
Afbeelding 3.1 Dakafvoeren in omgeving

De aanvoer van het hemelwater naar de probleemlocaties betreft in eerste instantie het hemelwater dat direct op de straat valt. Daarnaast loopt ook het dakwater van aanliggende panden af op straat. In afbeelding 3.1 zijn voorbeelden van de dakafvoeren weergegeven.

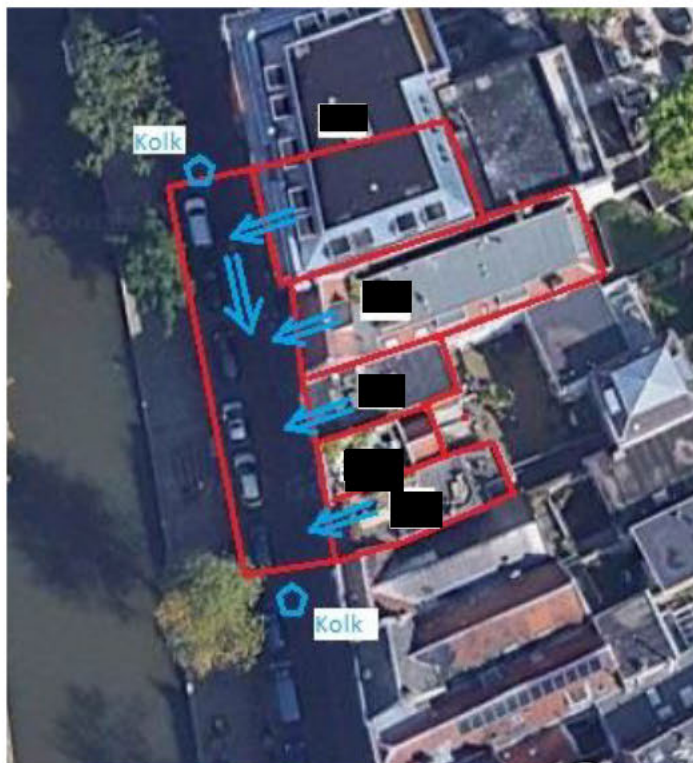
Afbeelding 3.2 Gebied dat afvoert richting nummers ■■■-■■■ (stroomgebied)

In aanvulling op het bovenstaande loopt het maaiveld van de Oudegracht af in zuidelijke richting. Voor huisnummer [REDACTED] bevindt zich een straatkolk. De weg ten zuiden van de kolk, bij nummer [REDACTED] stroomt zuidwaarts af richting de nummers [REDACTED] - [REDACTED]. In afbeelding 3.2 is dit weergegeven.

Er is dus al relatief veel verhard oppervlak dat afvoert richting het deel van de straat boven de werfkelders van Oudegracht ■■■-■■■. De afstand tussen de kolken is ongeveer 40 m. Positief is echter dat het maaiveld vanaf de nummers ■■■-■■■ verder daalt, waardoor er geen grote plassen water kunnen ontstaan boven de onderzochte kelders.

Het is onbekend welk deel van de daken via de voorzijde afwatert, maar als vuistregel wordt hier vaak 50 % voor gehanteerd. Bij die aanname is de hoeveelheid oppervlak van wegen en daken dat afstroomt richting de straat, boven de nummers ■■■-■■■ gelijk aan  $\pm 400 \text{ m}^2$ .

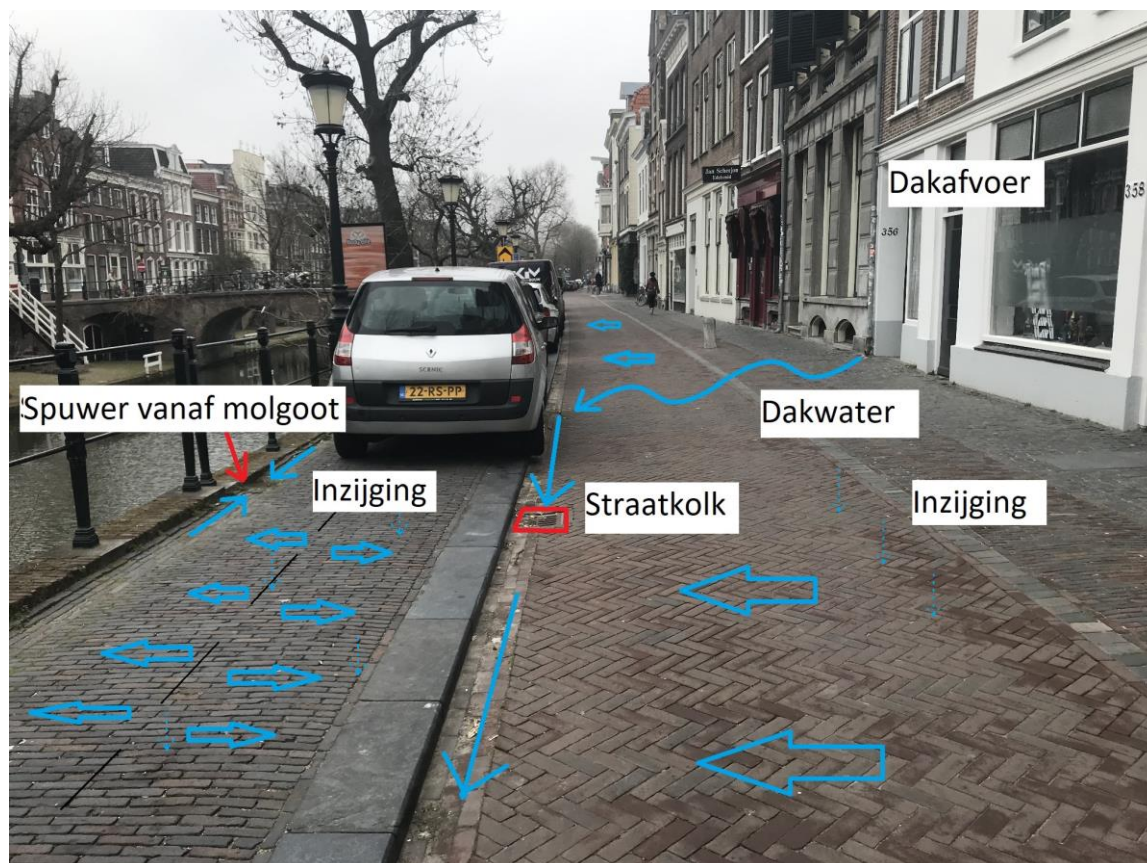
De functie van de molgoten is zeer beperkt. Deze voeren enkel de helft van de westelijke stoep af, en voorkomen dat er water tegen de frontmuur blijft staan. Het grootste deel van het water wordt afgevoerd via de straatkolken of via inzijging. Dit is weergegeven in afbeelding 3.3.

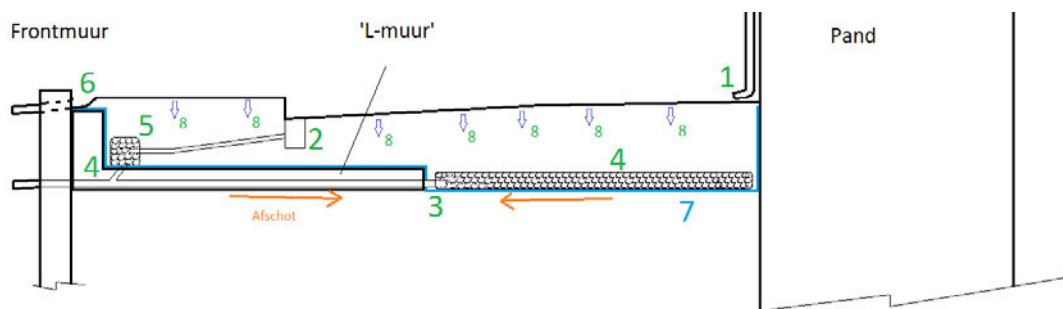
Afbeelding 3.4 Principe werking ondergronds hemelwatersysteem

Om dit ondergrondse water te verzamelen is ter hoogte van de spuwer een  $\varnothing 80$  mm afvoerbuys aangelegd in de geboorte van het gewelf met grindkoffer(s). Om te voorkomen dat het water in de bakstenen kelderbogen trekt, is in de jaren '90 direct op de kelderbogen een waterdichte laag aangebracht. Tegelijkertijd is een betonnen L-muur aangebracht over de helft van de kelderlengte. Het doel van de L-muur is om te voorkomen dat de frontmuur richting de gracht wijkt. De L-muur is aangelegd met een licht afschot van de frontmuur naar het midden van de straat, met als doel het water centraal te verzamelen en af te voeren op de spuwer. In lijn met deze beschrijving is in afbeelding 3.4 een dwarsdoorsnede opgenomen van het ondergrondse hemelwater afvoersysteem.

- 1 dakafvoer;
- 2 straatkolk;
- 3 ø80 mm pvc-afvoerbuiss door L-muur naar lage spuwer;
- 4 ø70 mm pvc-afvoerbuiss door L-muur naar lage spuwer;
- 5 grindkoffer(s);
- 6 molgoot naar hoge spuwer;
- 7 waterdichte laag (blauw);
- 8 inzijging water.

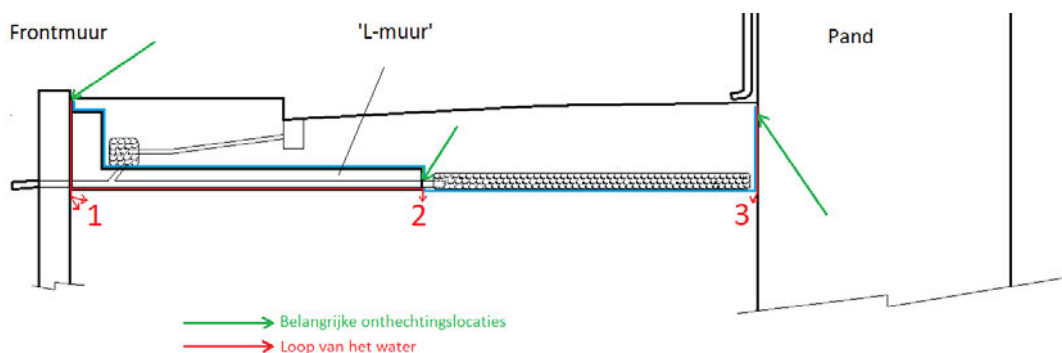
Afbeelding 4.1 (Vermoedelijke) onthechtingslocaties waterdichte laag en correlatie met veelvoorkomende probleemlocaties

Dit proces vindt plaats in de loop van de tijd en sluit direct aan met de ervaringen van bewoners die aangeven dat het probleem in de loop van de tijd erger is geworden. Ook de probleemlocaties lijken nauw aan te sluiten bij de (vermoedelijke) onthechtingslocaties van de waterdichte laag. In afbeelding 4.1 is dit weergegeven.

De bovenstaande afbeelding verklaart echter niet waarom op locatie 1, aan de frontmuur zijde, veruit de grootste problemen worden ervaren. Daar is sprake van andere mechanismen en deze worden besproken onder mechanismen 2 en 3.

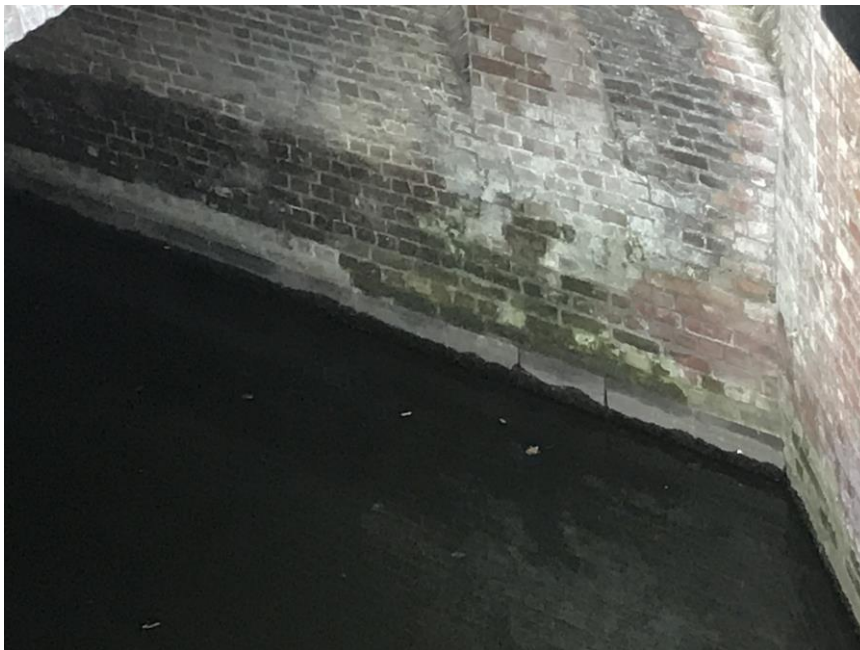
Afbeelding 4.2 Voorbeeld foto die inzuigende werking van oude baksteentypes toont

In afbeelding 4.2 is ter illustratie hiervan een foto weergegeven van een gracht in Den Bosch. Te zien is dat het vocht ruim een meter omhoog wordt gezogen in de oude bakstenen.

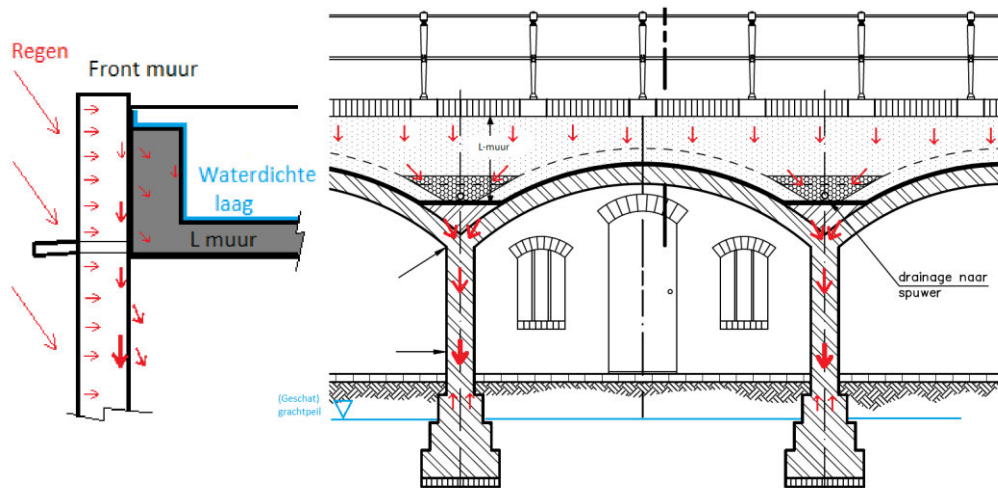
Afbeelding 4.3 Inzuigende werking frontmuur (links) en vochtophoping onderin de keldermuren (vooraanzicht rechts)

De relevantie voor de situatie aan de Oudegracht is dat op deze locatie bij regenval vocht wordt ingezogen door de frontmuur. Onder zwaartekracht 'stroomt' het water (met name via de metselmortel) naar beneden, waar het zich ophoopt. In afbeelding 4.3 is dit principe schetsmatig weergegeven in dwarsdoorsnede en vooraanzicht.

Vochtinzuiging alleen verklaart de problematiek aan de voorzijde echter onvoldoende. De vochtinzuiging wordt pas echt een probleem in combinatie met de concentratie van water aan de voorzijde, zoals besproken in mechanisme 3.

Zoals weergegeven in eerdere afbeelding 4.3 is er waarschijnlijk ook sprake van enig optrekkend vocht vanuit de ondergrond. Echter speelt dit vermoedelijk een kleine rol in de problematiek. Immers, als optrekkend vocht een grote rol speelde zouden er vochtproblemen worden gezien in de lengterichting van de keldermuren langs de gehele plint.

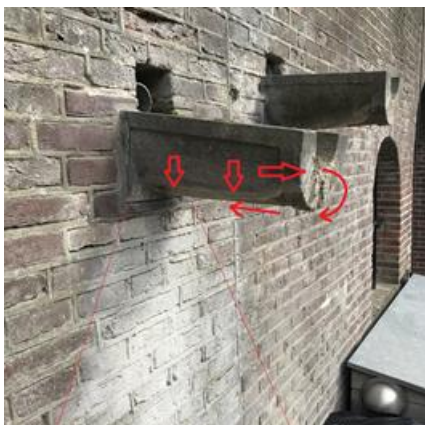
Afbeelding 4.5 Water blijft 'plakken' aan onderzijde van de spuwer bij uitdruppelen

De oorzaak van de watervlek moet worden gezocht in het effect dat water plakt aan andere materialen (adhesie). Bij het druppelen vanuit de spuwer blijft een deel plakken en loopt via de onderzijde van de spuwer naar de frontmuur. In afbeelding 4.5 is dit weergegeven.

Ook de wind die de waterdruppels richting de muur blaast speelt hierin een rol. De watervlek die hierdoor uiteindelijk wordt gevormd aan de voorzijde komt overeen met de driehoekige vorm van de vochtdoorslag aan de binnenzijde van de woningen, zoals weergegeven in afbeelding 4.6.

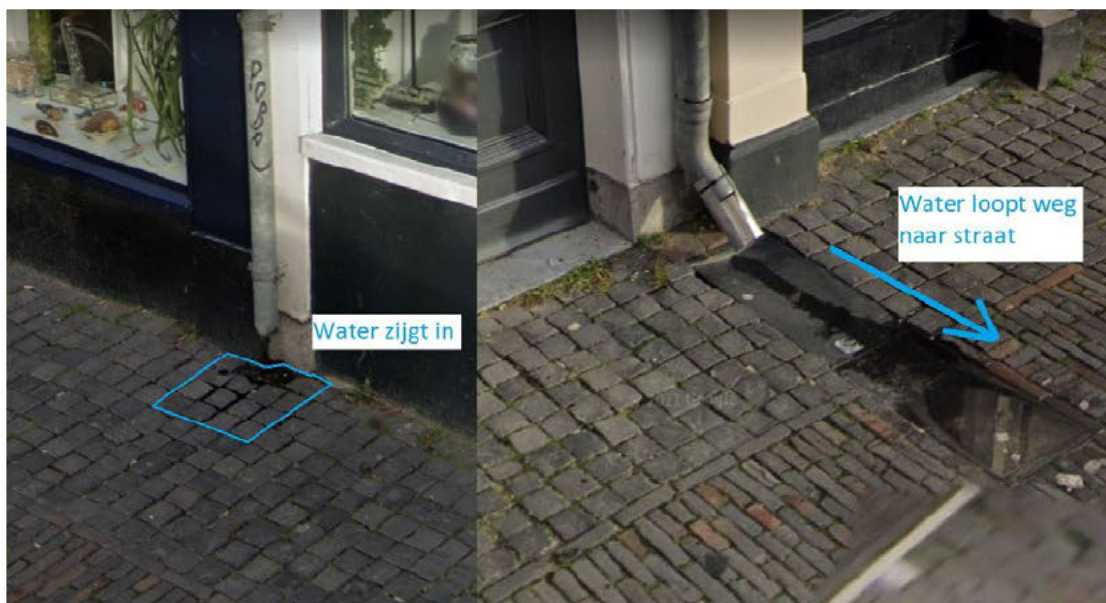
Afbeelding 5.1 Aanpassen dakafvoer nummer [REDACTED] (links) zoals nummer [REDACTED] (rechts)

De hoek van de kelder, waar de bewoner van nummer [REDACTED] vochtproblemen ervaart, is direct gelegen onder de dakafvoer. Deze specifieke problematiek wordt hierdoor grotendeels verklaard. Het water komt onder hoge snelheid uit de dakafvoer, slaat het zand weg, dringt de grond in en komt niet tot afstroming via maaiveld. Afbeelding 3.11 laat dit effect zien op screenshots van GoogleMaps. De stenen rondom de dakafvoer van nummer [REDACTED] zijn droog, al het water infiltreert dus langs de gevel. Het water van de dakafvoer van nummer [REDACTED] wordt van de gevel weggevoerd.

Ten aanzien van dit specifieke lekkage probleem wordt dus vermoed dat het water van dakafvoer nummer [REDACTED] direct inzijgt en (vrij gemakkelijk) een weg vindt via de onthechte achterzijde van de waterdichte laag en doorsijpelt naar de locatie waar nu de vochtproblemen achterin de kelder zijn.

Hemelwaterafvoeren die direct op de bestrating afwateren bij de gevel zullen voor versnelde lekkageproblemen zorgen, zoals bij dakafvoer van nummer [REDACTED]. In dergelijke gevallen wordt geadviseerd om de waterafvoer van de gevel af te voeren met een elleboog zoals bij afvoer [REDACTED] is uitgevoerd. Het daarbij toepassen van een hardstenen afvoergoot zoals bij nummer [REDACTED] is toegepast is ook een goede maatregel. In afbeelding 5.1 is dit nogmaals weergegeven.

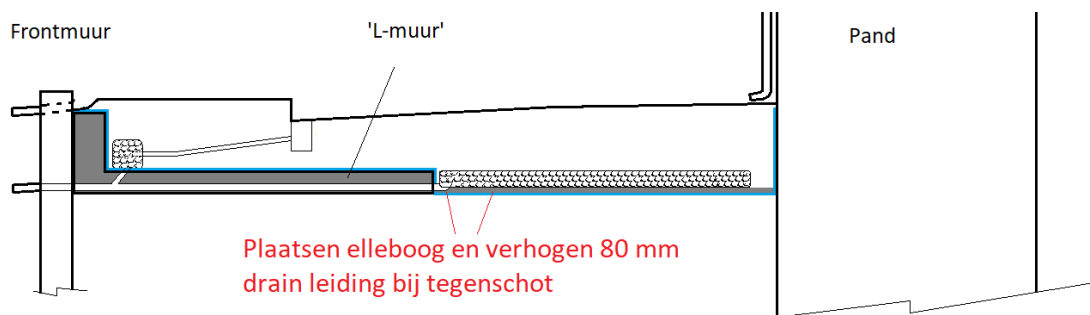
Afbeelding 5.4 Oplossen tegenschot ø80 mm buis

Uit eerder veldonderzoek, zoals beschreven in 'Project gerelateerde probleemanalyse met plan van aanpak voor lekkende werfkelder ■■■-■■■' (bijlage I), is gebleken dat de dichte ø80 mm pvc-afvoerbuisen op tegenschot kunnen liggen. De buis loopt niet af in de richting van de frontmuur maar (iets) de andere kant op. Dit betekent dat er altijd een restje water bij de inlaat van de buis achterblijft dat niet kan worden afgevoerd. Dit draagt bij aan het feit dat de ondergrond altijd nat is op deze locaties, zoals nader beschreven in de volgende paragraaf.

Door een kleine elleboog te maken aan de inlaatzijde van de ø80 mm buis en het hele volume dat lager ligt dan de inlaat uit te vullen met mortel, wordt bewerkstelligd dat het systeem geheel droog kan lopen. Dit is weergegeven in afbeelding 5.4. Dit helpt lekkage bij de aanhechting van de waterdichte laag op de pvc-buis voorkomen.

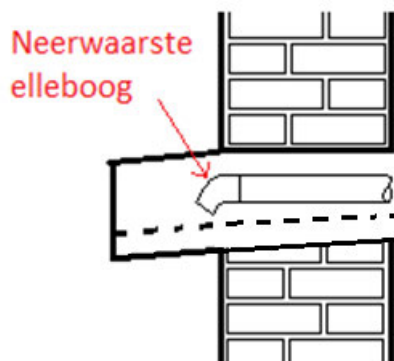
Afbeelding 5.7 Neerwaartse elleboog monteren op uiteinden plastic buizen

De noodzaak dient te worden ingeschat per locatie. Op sommige locaties is dit van beperkt belang, maar er werden ook uitlaten gezien die geheel vlak lagen, met vlak daarachter metselwerk. Op dergelijke locaties levert deze maatregel zeker een bijdrage aan het droog houden van de frontmuur.

De uitlaten van de pvc-buizen in de spuwermond dienen ver genoeg naar voren te zijn aangebracht, zodat water niet kan teruglopen. Daarbij dient het laatste deel van de buis een neerwaartse elleboog te zijn om te voorkomen dat druppels aan de onderzijde van de buis teruglopen de muur in. Dit is weergegeven in afbeelding 5.7.

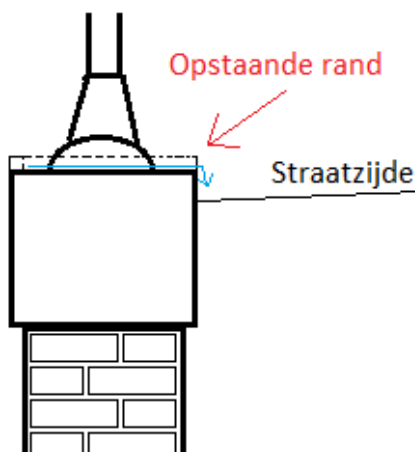
Afbeelding 5.8 Opstaande rand rondom voet van lantaarnpaal

Bij nummer [REDACTED] speelt ook de concentratie van water een belangrijke rol. Het regenwater dat op de lantaampaal valt loopt naar de sokkel af en wordt geconcentreerd op de onderliggende muur, direct boven het raam. De hierdoor ontstane watervlek is weergegeven in afbeelding 4.8. Het water wordt ingezogen in de muur boven het raam en 'stroomt' via de metselmortel naar de lekkage locatie.

De wijk van de muur en verzakking van de lantaarnpaal (die inmiddels erg schuin staat) verklaart mogelijk de reden dat dit probleem erger is geworden in de loop van de tijd. De sokkel van de lantaarnpaal is door de wijk van de muur steeds verder verdraaid waardoor nu al het water vanaf de sokkel afstroomt richting de frontmuurzijde. Een (voldoende hoge) opstaande rand voorkomt daardoor mogelijk een aanzienlijk deel van de problematiek bij het raam.

Ten opzichte van de voorgaande maatregelen is dit een locatie-specifieke maatregel. De concentratie van water onder de lantaarnpaal voor nummer 1 dient te worden voorkomen. Voorgesteld wordt de lantaarnpaal recht te zetten en daarbij een kleine opstaande rand op de voet van de lantaarnpaal aan te brengen, zoals in afbeelding 5.8.

De opstaande rand voorkomt dat het water van de lantaarnpaal naar beneden stroomt langs de frontmuur.

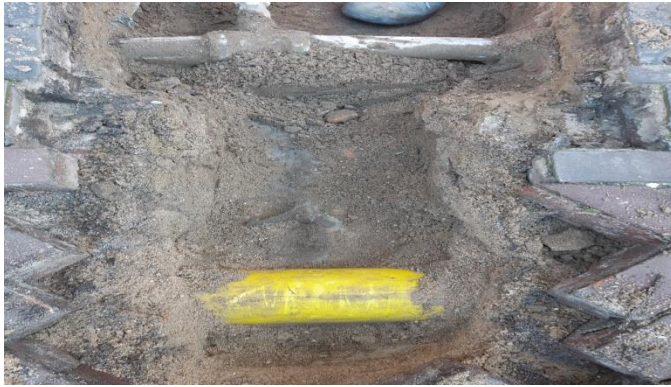
Om te bepalen of we een waterdichte laag kunnen aanbrengen op het gewelf van de werfkelder, is er onderzocht of de aanwezige Nutsleidingen ervoor zouden kunnen zorgen dat de waterdichte laag niet kan worden aangebracht.

Er is uit onderzoek geconstateerd dat de aanwezige gasleiding op het gewelf rust van de werfkelder.
