# Kelders Wervengebied Utrecht

**Inventarisatie en overzicht oorzaken van  
schades aan kelders**

projectnummer 0413927.128  
definitief revisie 5.0  
28 januari 2022

Gemeente Utrecht  
Stadsplateau 1  
3521 AZ UTRECHT

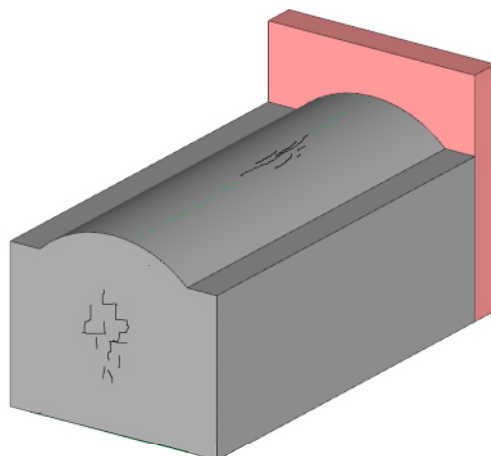
*Figuur 3-2: Schematische weergave van scheurtype I.*

Dit betreft lokale scheuren welke parallel aan elkaar worden aangetroffen, vaak dicht op elkaar in een ovaalvorm. Deze scheuren worden veroorzaakt door overbelastingen en resulteren in een craquelé. Dit scheurtype gaat vaak gepaard met deformaties ter plaatse van de scheuren.

Binnen dit scheurtype kan onderscheid worden gemaakt in twee soorten. Het eerste geval betreft scheuren in het gewelf, vaak in de kruin, waarbij de scheurrichting loodrecht op de rijrichting zit. Dergelijke scheuren worden mogelijk veroorzaakt door een hoge wiel-/asdruk. Deze scheur kan over de volledige kelderbreedte aanwezig zijn of lokaal in de boog onder het wegdek. Indien de scheur doorgroeit, kan deze over de volledige lengte van de kelder worden aangetroffen, waarbij een scharnier ontstaat in de toeg van het gewelf. Hierdoor kan de boogwerking van het metselwerk worden ondermijnd. Scheurtype I kan ook worden aangetroffen in verticale elementen, zoals wanden. Hierbij is hoge gronddruk een mogelijke oorzaak.

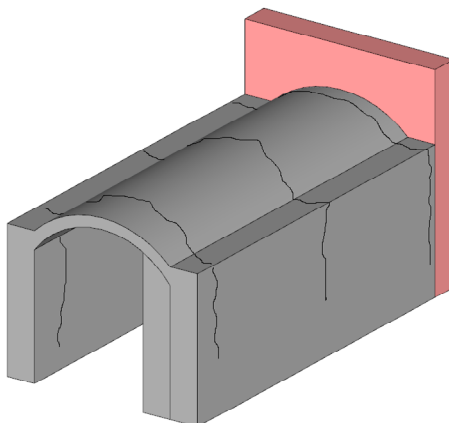
*Figuur 3-4: Schematische weergave van scheurtype II.*

Dit type scheuren betreffen doorgaande scheuren welke in de toog beginnen en doorlopen in de beide wanden. Door de aard van de scheur is dit scheurtype vaak waterdoorlatend. Indien de scheur verder groeit, kan deze ook zand/grond voerend worden. De oorzaak van deze scheuren zijn zakkings en verschilzettingen van de constructie, waarbij er bij de fundering een scharnier wordt gevormd waaromheen de kelder "openvouwt". Hierdoor zal de scheurwijdte in de nok van de toog maximaal zijn.

Dit scheurtype wordt veroorzaakt indien de uiteindes van de kelder minder steun vinden in de fundering en een grotere zakking ervaren dan het middengedeelte van de kelder. De oorzaak van dit scheurtype zijn verschilzakkings/-zettingen, welke veroorzaakt kunnen zijn door verschillen in de fundering, in massa van de kelder/woning of verschillen in de onderliggende grondlagen. Ook zettingen vanuit aangrenzende objecten kunnen hier de oorzaak zijn, zoals zettingen door aangrenzende bebouwing of door inklinken van onderliggende grondlagen door wijzigingen in het grondwaterpeil. Binnen dit scheurtype wordt nog onderscheid gemaakt indien de scheur bij de aansluiting van het pand zit of nabij de kluis-/werfmuur. Hierdoor kan in de analyse van de dataset een inzichtelijker geheel worden gevormd.

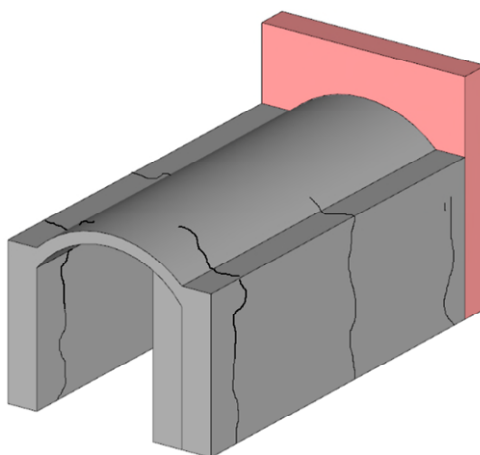
*Figuur 3-6: Schematische weergave van scheurtype III, waarbij de scheur door kan groeien naar boven toe tot in de toog.*

Dit betreft scheuren beginnend aan de onderzijde van de wand, welke doorlopen tot de toog. Deze scheuren hebben een gelijke aard aan scheurtype II, met het verschil dat bij scheurtype III het scharnier zich aan de bovenzijde bevindt. De maximale scheurwijdte wordt gevonden aan de onderzijde van de kelder. Het is mogelijk dat de scheuren ook zichtbaar zijn in de keldervloer, maar door de afwijkende samenstelling is dit niet altijd het geval.

De oorzaak van dit scheurtype is gelijk aan scheurtype II. Dit zijn namelijk verschil zakkingen/-zettingen, welke veroorzaakt kunnen zijn door verschillen in de fundering, in massa van de kelder/woning of verschillen in de onderliggende grondlagen. Het verschil met scheurtype II is dat in dit geval het juist de uiteindes van de kelder zijn welke meer steun vinden in de fundering. Hierdoor zijn de zakkingen in het midden van de kelder, ter plaatse van de scheurvorming het grootste.

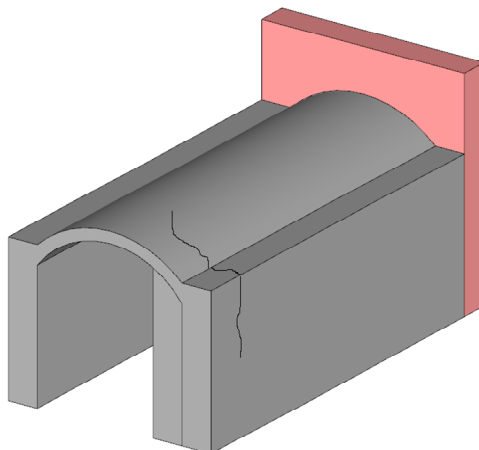
*Figuur 3-8: Schematische weergave van Scheurtype IV. Dit scheurtype komt veel varianten voor, maar volgt altijd de richting van verstijvende elementen.*

Dit betreft scheuren met grote variëteit in grootte, vorm en locatie. De gemene deler bij dit scheurtype is dat deze zich bevinden in de nabijheid van constructieve elementen met verschillende stijfheden. Toevoegingen aan de kelder, zoals steunwanden/-ribben/-beren of nabij verzwakkende aanpassingen zoals kozijnen, doorgangen en/of leidingen. Door lokaal verschillen in stijfheden lokaliseren krachten zich in de omgeving van de discontinuïteit met scheurvorming tot gevolg. De oorzaak zit hem in stijfheidsverschillen in het bouwwerk zelf, maar kan worden getriggerd door een groot aantal oorzaken, waaronder zakkingen/zettingen, temperatuur en verkeersbelastingen.

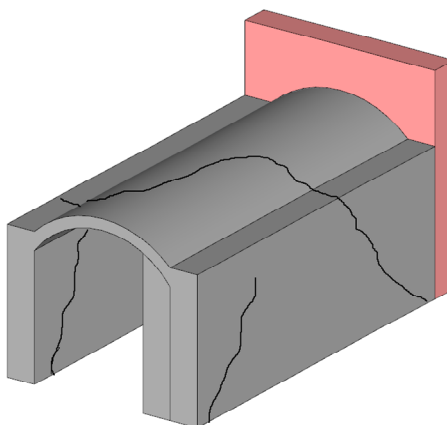
*Figuur 3-10: Schematische weergave van scheurtype V, waarbij de scheur diagonaal door de wand gaat en doorgroeit tot in de toeg.*

Dit betreft scheuren met een gelijk karakter aan scheurtype III, maar met een meer diagonale aard. Deze scheuren worden geïnitieerd door dezelfde mechanismes als bij scheurtypes II en III, namelijk zettings- en zakkingsverschillen. Door de aanvulling van horizontale effecten zoals verplaatsingen ontstaan diagonale scheuren. Vaak zijn de optredende mechanismes complexer dan bij de andere scheurtypen. Zo is het ook mogelijk dat de horizontale verplaatsing niet loodrecht op de kelder is.

Door lokale discontinuïteiten in de constructie, groeien deze scheuren in verschillende richtingen. Hierbij kan de scheurrichting worden bepaald door ingewerkte constructies, bestaande scheuren, openingen in het gewelf of vergelijkbare afwijkingen van een eenvoudig gewelf.
